# 检测检验报告

| 样品名称： | 隔绝式压缩氧气自救器（在用品） |
| 规格型号： | ZYX45 |
| 委托单位： | 锦界煤矿 |

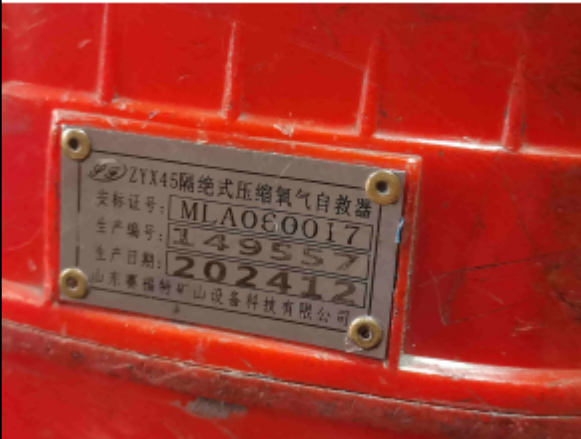
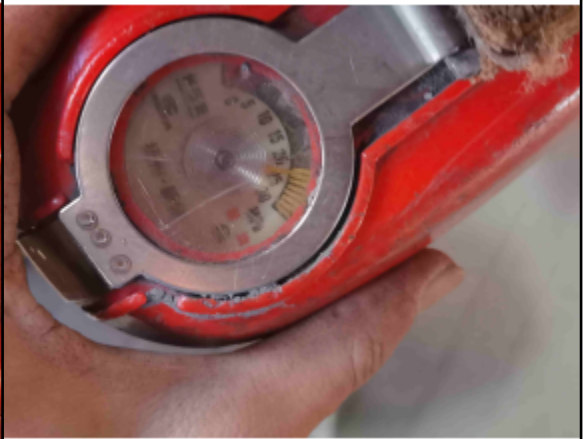
| 3 | H14260706812 | 结构设计及外观 | 自救器开启、封印条是否断裂，外壳是否严重破损变形 | 合格 | 合格 | GB 24502-2023《煤矿用自救器》7.3.1 a |
| | | 氧气瓶压力(MPa) | ≥18MPa | 22 | 合格 | GB 24502-2023《煤矿用自救器》7.3.1 c |

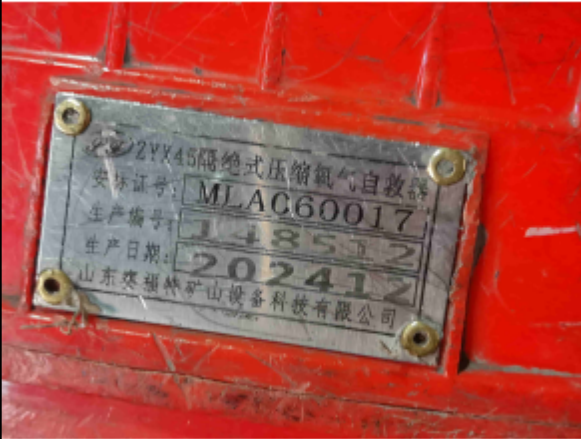
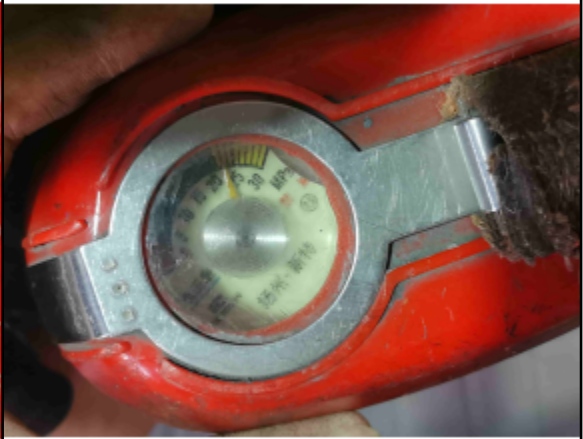
| 4 | H14260706813 | 结构设计及外观 | 自救器开启、封印条是否断裂，外壳是否严重破损变形 | 合格 | 合格 | GB 24502-2023《煤矿用自救器》7.3.1 a |
| | | 氧气瓶压力(MPa) | ≥18MPa | 22 | 合格 | GB 24502-2023《煤矿用自救器》7.3.1 c |

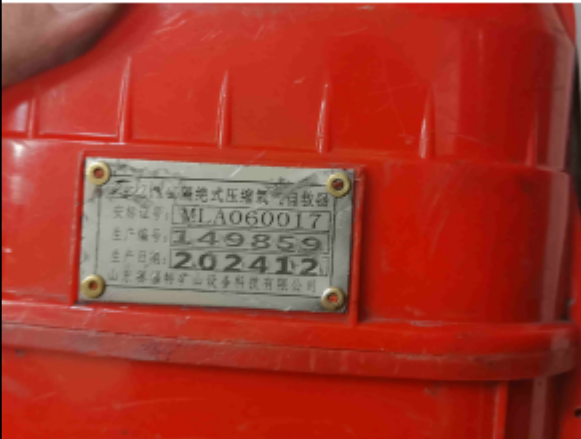
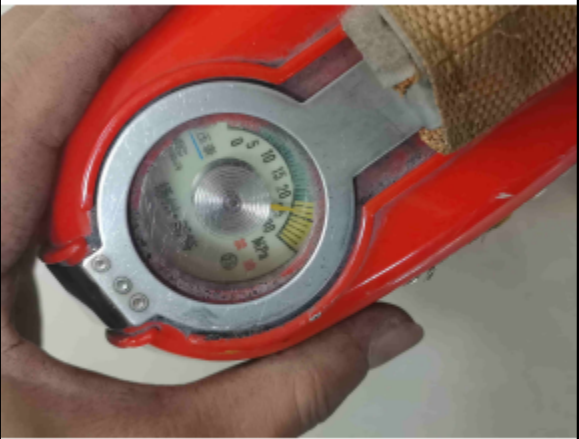
| 7 | H14260706816 | 结构设计及外观 | 自救器开启、封印条是否断裂，外壳是否严重破损变形 | 合格 | 合格 | GB 24502-2023《煤矿用自救器》7.3.1 a |
| | | 氧气瓶压力 (MPa) | ≥18MPa | 24 | 合格 | GB 24502-2023《煤矿用自救器》7.3.1 c |

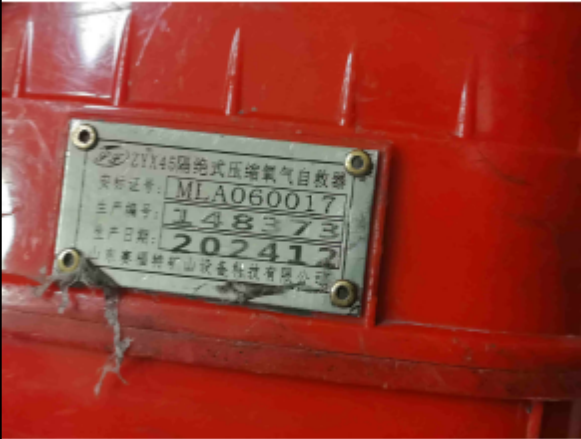
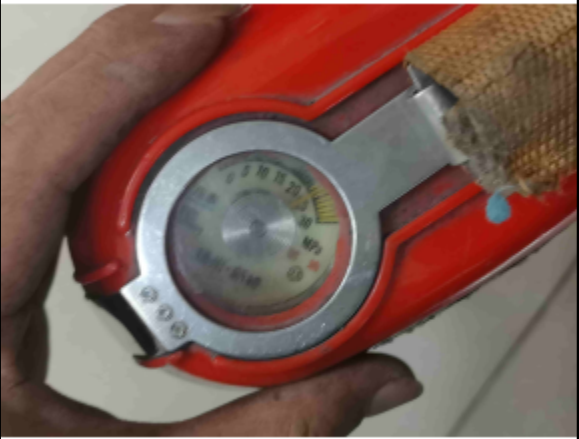
| 8 | H14260706817 | 结构设计及外观 | 自救器开启、封印条是否断裂，外壳是否严重破损变形 | 合格 | 合格 | GB 24502-2023《煤矿用自救器》7.3.1 a |
| | | 氧气瓶压力 (MPa) | ≥18MPa | 24 | 合格 | GB 24502-2023《煤矿用自救器》7.3.1 c |
