# 检测检验报告

| 样品名称： | 隔绝式压缩氧气自救器（在用品） |
| 规格型号： | ZYX45 |
| 委托单位： | 锦界煤矿 |

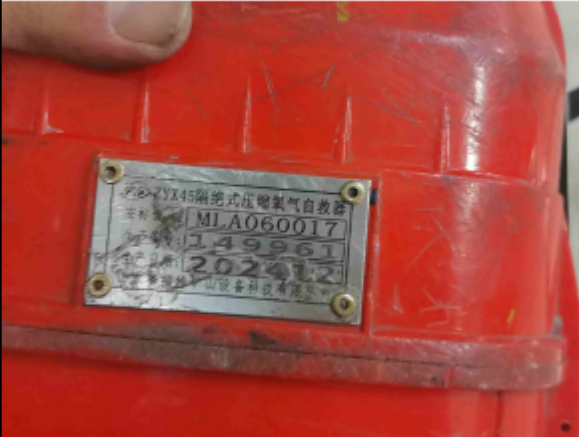
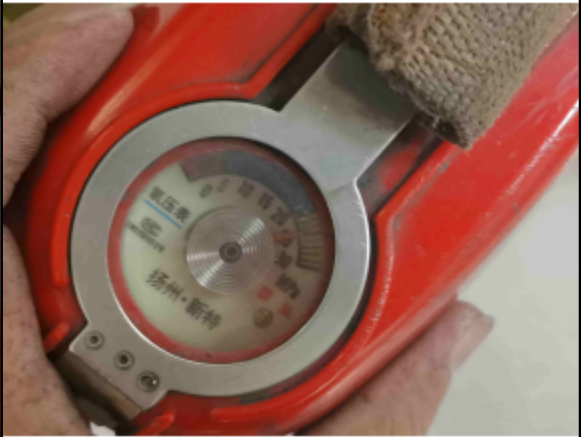
| 序号 | 样品状态 | 红色整机完好 | 出厂编号 | 149961 | | |

| 1 | H14260706820 | 结构设计及外观 | 自救器开启、封印条是否断裂，外壳是否严重破损变形 | 合格 | 合格 | GB 24502-2023《煤矿用自救器》7.3.1 a |
| | | 氧气瓶压力(MPa) | ≥18MPa | 22 | 合格 | GB 24502-2023《煤矿用自救器》7.3.1 c |

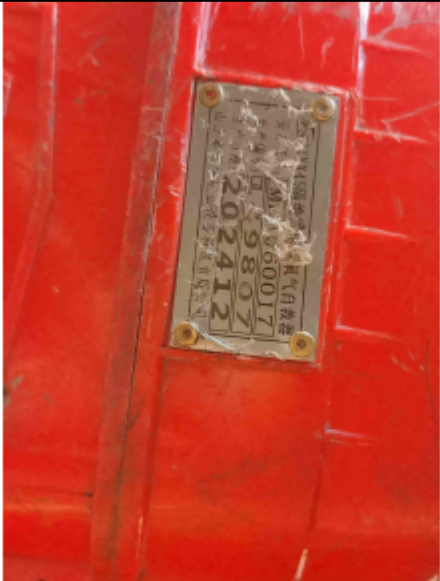
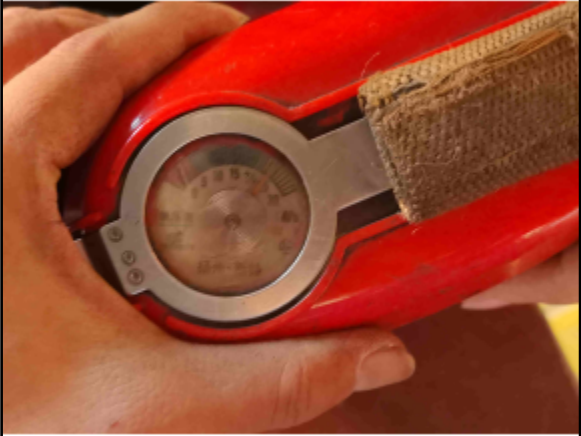
| 序号 | 样品状态 | 红色整机完好 | 出厂编号 | 149807 | | |

| 2 | H14260706821 | 结构设计及外观 | 自救器开启、封印条是否断裂，外壳是否严重破损变形 | 合格 | 合格 | GB 24502-2023《煤矿用自救器》7.3.1 a |
| | | 氧气瓶压力(MPa) | ≥18MPa | 24 | 合格 | GB 24502-2023《煤矿用自救器》7.3.1 c |

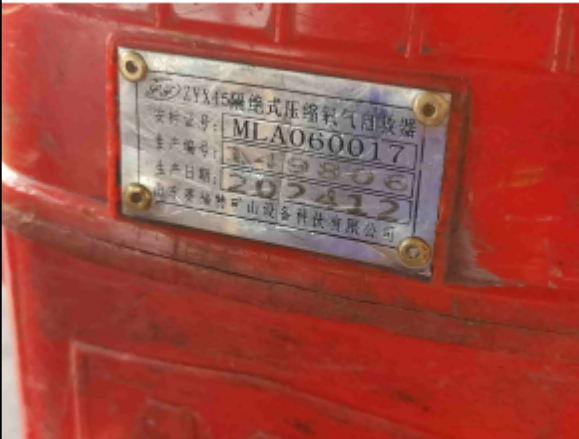
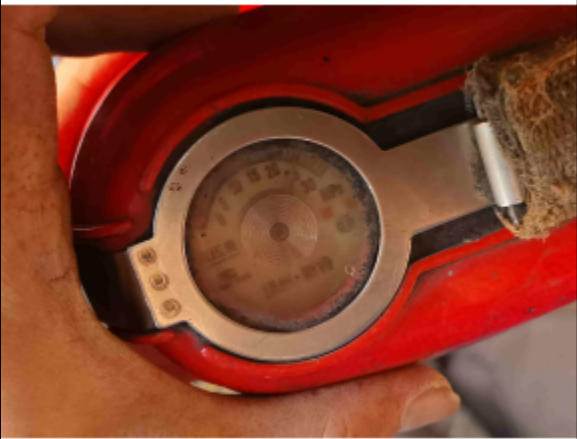
| 序号 | 样品状态 | 红色整机完好 | 出厂编号 | 149806 | | |

| 3 | H14260706822 | 结构设计及外观 | 自救器开启、封印条是否断裂，外壳是否严重破损变形 | 合格 | 合格 | GB 24502-2023《煤矿用自救器》7.3.1 a |
| | | 氧气瓶压力(MPa) | ≥18MPa | 24 | 合格 | GB 24502-2023《煤矿用自救器》7.3.1 c |

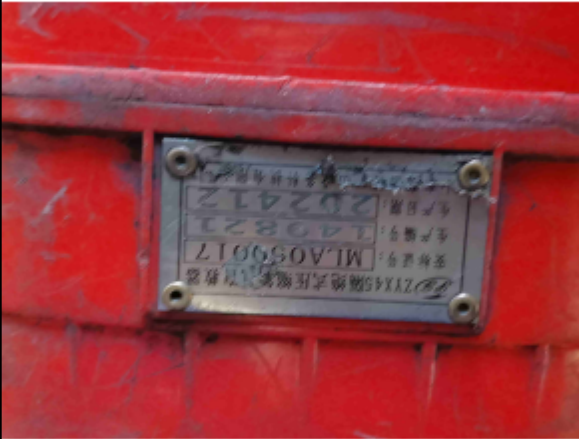
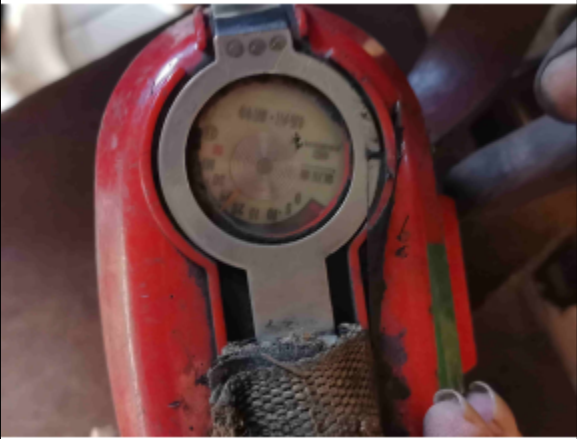
| 序号 | 样品状态 | 红色整机完好 | 出厂编号 | 149821 | | |

| 4 | H14260706823 | 结构设计及外观 | 自救器开启、封印条是否断裂，外壳是否严重破损变形 | 合格 | 合格 | GB 24502-2023《煤矿用自救器》7.3.1 a |
| | | 氧气瓶压力(MPa) | ≥18MPa | 22 | 合格 | GB 24502-2023《煤矿用自救器》7.3.1 c |

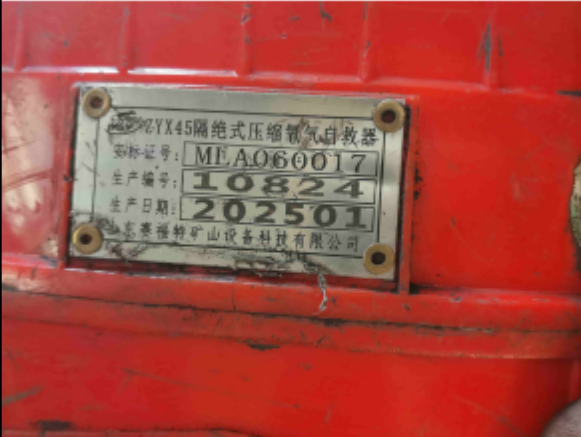
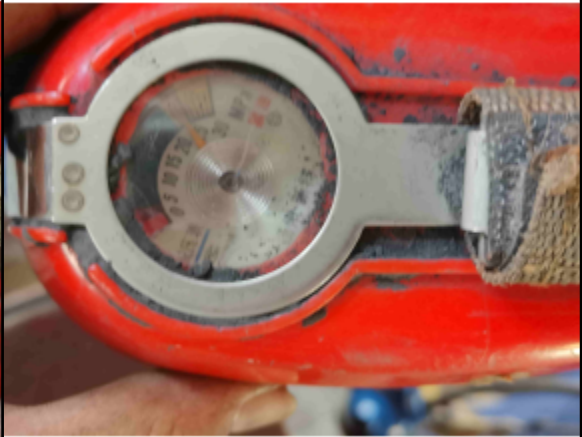
| 序号 | 样品状态 | 红色整机完好 | 出厂编号 | 149602 | | |

| 5 | H14260706824 | 结构设计及外观 | 自救器开启、封印条是否断裂，外壳是否严重破损变形 | 合格 | 合格 | GB 24502-2023《煤矿用自救器》7.3.1 a |
| | | 氧气瓶压力 (MPa) | ≥18MPa | 22 | 合格 | GB 24502-2023《煤矿用自救器》7.3.1 c |

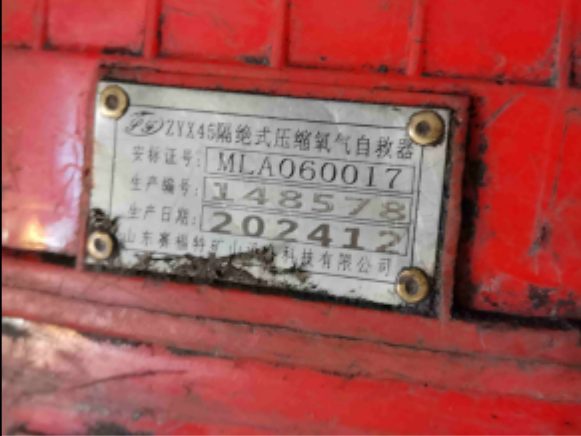
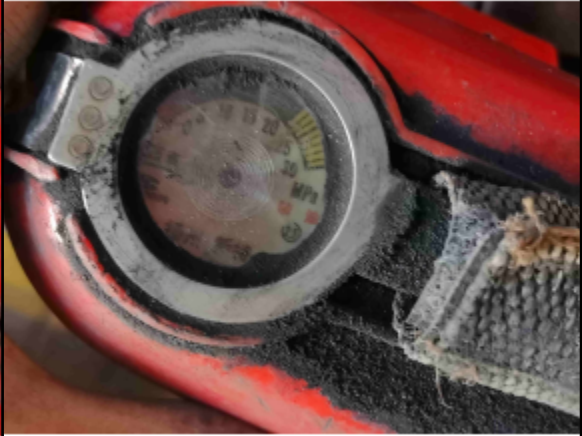
| 序号 | 样品状态 | 红色整机完好 | 出厂编号 | 148578 | | |

| 6 | H14260706825 | 结构设计及外观 | 自救器开启、封印条是否断裂，外壳是否严重破损变形 | 合格 | 合格 | GB 24502-2023《煤矿用自救器》7.3.1 a |
| | | 氧气瓶压力 (MPa) | ≥18MPa | 23 | 合格 | GB 24502-2023《煤矿用自救器》7.3.1 c |

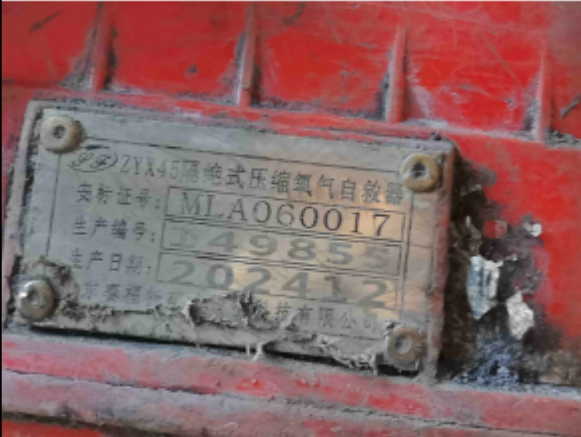
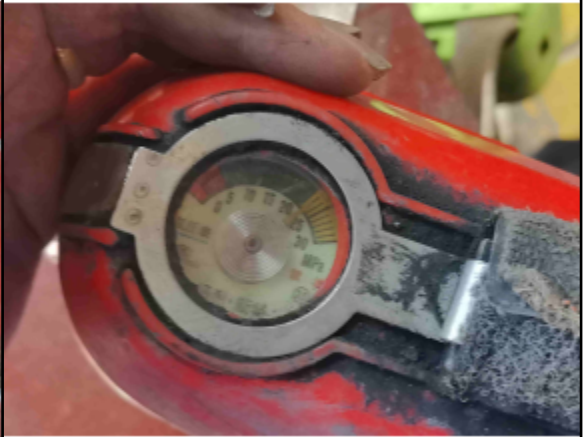
| 序号 | 样品状态 | 红色整机完好 | 出厂编号 | 149855 | | |

| 9 | H14260706828 | 结构设计及外观 | 自救器开启、封印条是否断裂，外壳是否严重破损变形 | 合格 | 合格 | GB 24502-2023《煤矿用自救器》7.3.1 a |
| | | 氧气瓶压力(MPa) | ≥18MPa | 23 | 合格 | GB 24502-2023《煤矿用自救器》7.3.1 c |

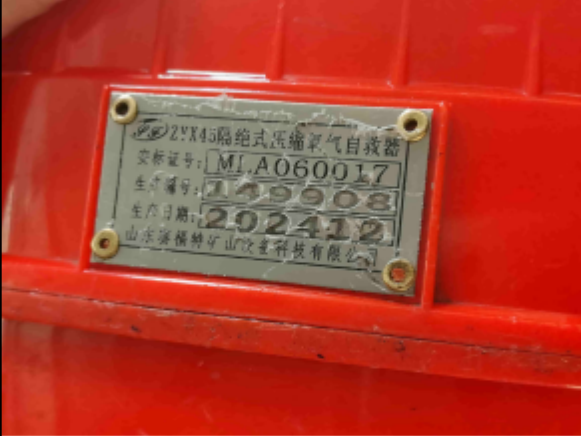
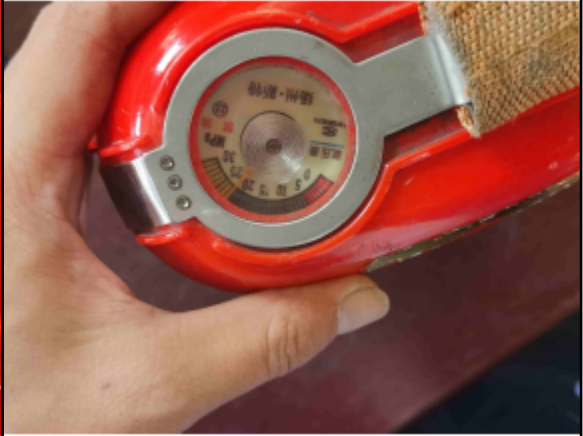
| 序号 | 样品状态 | 红色整机完好 | 出厂编号 | 149908 | | |

| 10 | H14260706829 | 结构设计及外观 | 自救器开启、封印条是否断裂，外壳是否严重破损变形 | 合格 | 合格 | GB 24502-2023《煤矿用自救器》7.3.1 a |
| | | 氧气瓶压力(MPa) | ≥18MPa | 22 | 合格 | GB 24502-2023《煤矿用自救器》7.3.1 c |
