# 检测检验报告

| 样品名称： | 隔绝式压缩氧气自救器（在用品） |
| 规格型号： | ZYX45 |
| 委托单位： | 锦界煤矿 |

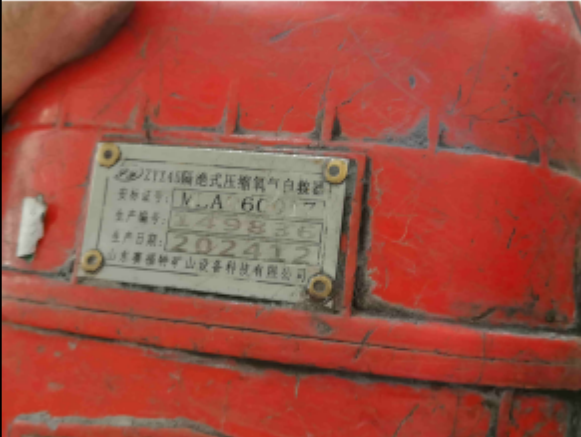
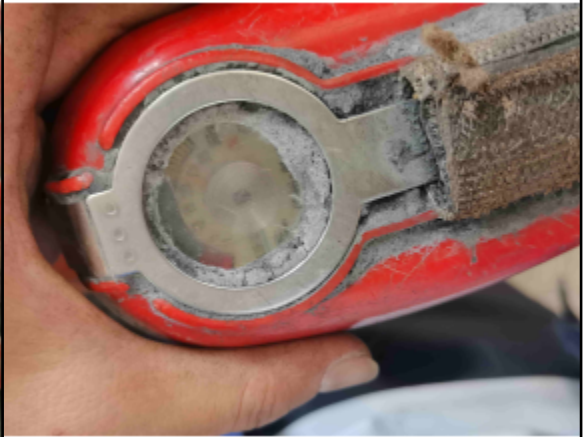
| 9 | H14260706838 | 结构设计及外观 | 自救器开启、封印条是否断裂，外壳是否严重破损变形 | 合格 | 合格 | GB 24502-2023《煤矿用自救器》7.3.1 a |
| | | 氧气瓶压力(MPa) | ≥18MPa | 23 | 合格 | GB 24502-2023《煤矿用自救器》7.3.1 c |

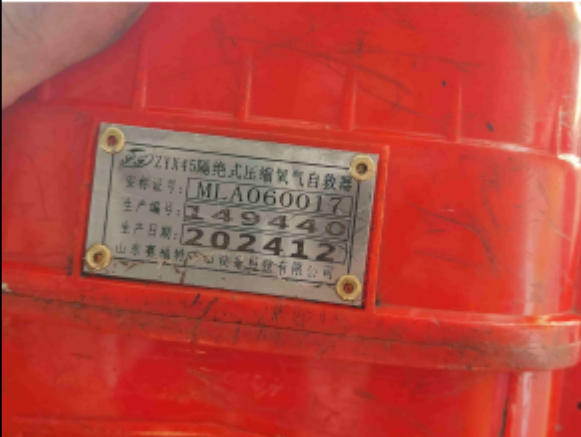
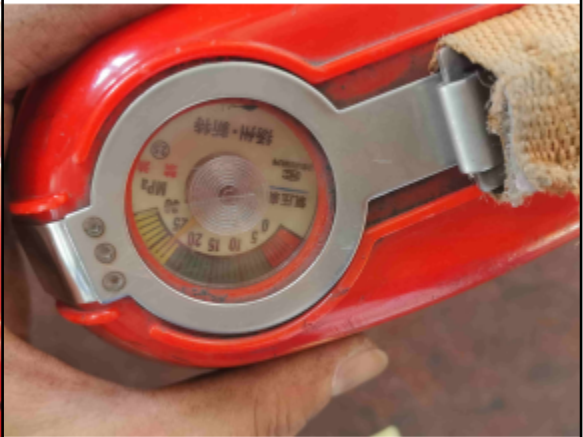
| 10 | H14260706839 | 结构设计及外观 | 自救器开启、封印条是否断裂，外壳是否严重破损变形 | 合格 | 合格 | GB 24502-2023《煤矿用自救器》7.3.1 a |
| | | 氧气瓶压力(MPa) | ≥18MPa | 23 | 合格 | GB 24502-2023《煤矿用自救器》7.3.1 c |
