# 检测检验报告

| 样品名称： | 隔绝式压缩氧气自救器（在用品） |
| 规格型号： | ZYX45 (B) |
| 委托单位： | 锦界煤矿 |

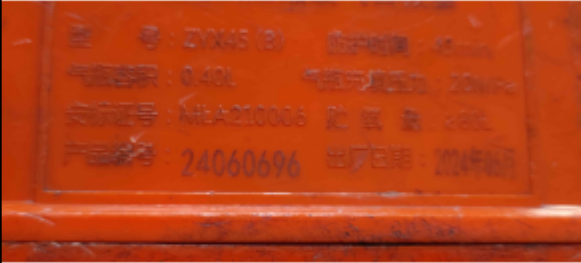
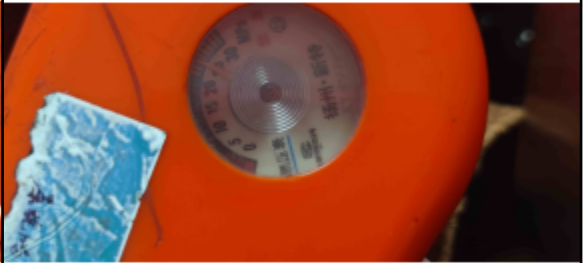
| 序号 | 样品状态 | 红色整机完好 | 出厂编号 | 24061083 | | |

| 序号 | 样品状态 | 红色整机完好 | 出厂编号 | 24060696 | | |
| 1 | H14260707380 | 结构设计及外观 | 自救器开启、封印条是否断裂，外壳是否严重破损变形 | 合格 | 合格 | GB 24502-2023《煤矿用自救器》7.3.1 a |
| | | 氧气瓶压力(MPa) | ≥18MPa | 24 | 合格 | GB 24502-2023《煤矿用自救器》7.3.1 c |

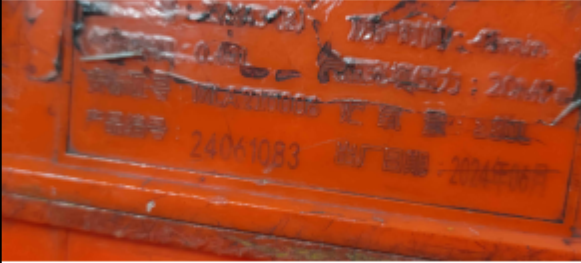
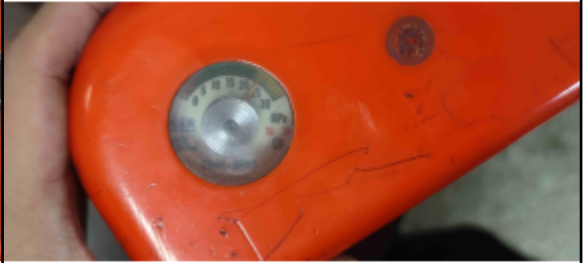
| 2 | H14260707381 | 结构设计及外观 | 自救器开启、封印条是否断裂，外壳是否严重破损变形 | 合格 | 合格 | GB 24502-2023《煤矿用自救器》7.3.1 a |
| | | 氧气瓶压力(MPa) | ≥18MPa | 23 | 合格 | GB 24502-2023《煤矿用自救器》7.3.1 c |

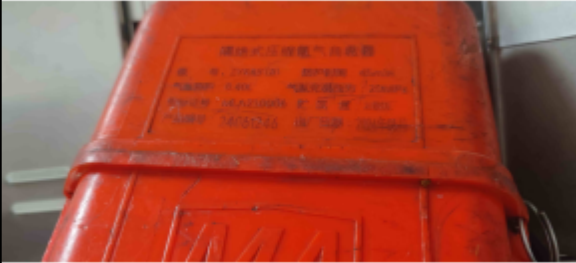
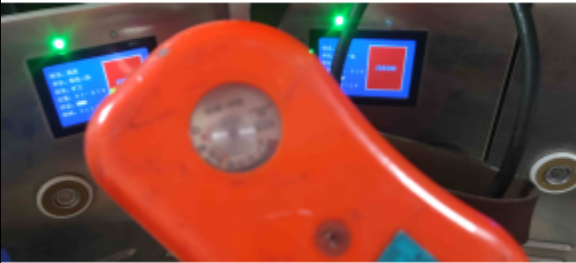
| 序号 | 样品状态 | 红色整机完好 | 出厂编号 | 24061246 | | |
| 3 | H14260707382 | 结构设计及外观 | 自救器开启、封印条是否断裂，外壳是否严重破损变形 | 合格 | 合格 | GB 24502-2023《煤矿用自救器》7.3.1 a |
| | | 氧气瓶压力 (MPa) | ≥18MPa | 24 | 合格 | GB 24502-2023《煤矿用自救器》7.3.1 c |

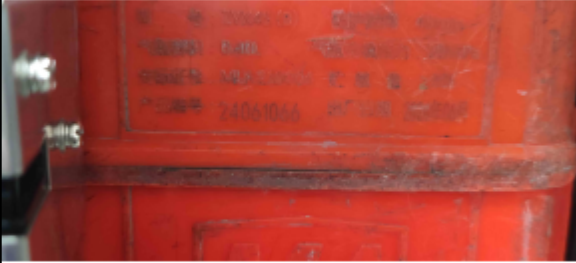
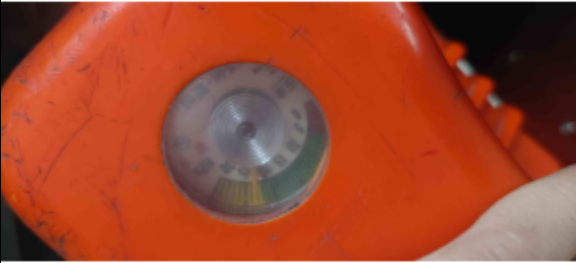
| | 样品状态 | 红色整机完好 | 出厂编号 | 24061066 | | |
| 4 | H14260707383 | 结构设计及外观 | 自救器开启、封印条是否断裂，外壳是否严重破损变形 | 合格 | 合格 | GB 24502-2023《煤矿用自救器》7.3.1 a |
| | | 氧气瓶压力 (MPa) | ≥18MPa | 23 | 合格 | GB 24502-2023《煤矿用自救器》7.3.1 c |

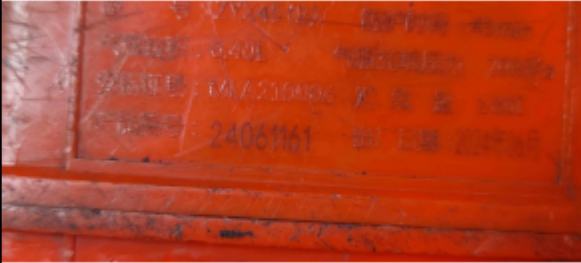
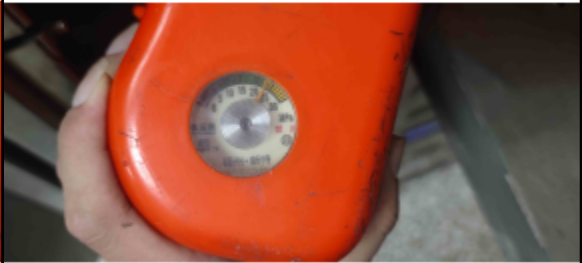
| 序号 | 样品状态 | 红色整机完好 | 出厂编号 | 24061161 | | |
| 5 | H14260707384 | 结构设计及外观 | 自救器开启、封印条是否断裂，外壳是否严重破损变形 | 合格 | 合格 | GB 24502-2023《煤矿用自救器》7.3.1 a |
| | | 氧气瓶压力(MPa) | ≥18MPa | 23 | 合格 | GB 24502-2023《煤矿用自救器》7.3.1 c |

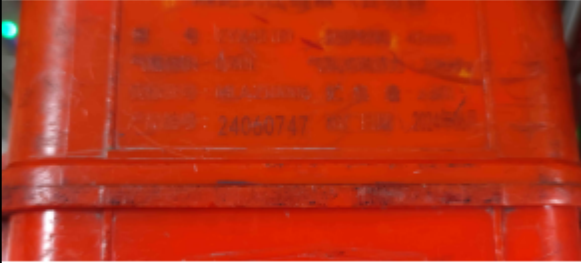
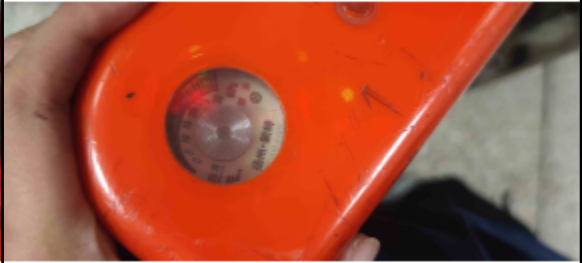
| | 样品状态 | 红色整机完好 | 出厂编号 | 24060747 | | |
| 6 | H14260707385 | 结构设计及外观 | 自救器开启、封印条是否断裂，外壳是否严重破损变形 | 合格 | 合格 | GB 24502-2023《煤矿用自救器》7.3.1 a |
| | | 氧气瓶压力(MPa) | ≥18MPa | 25 | 合格 | GB 24502-2023《煤矿用自救器》7.3.1 c |

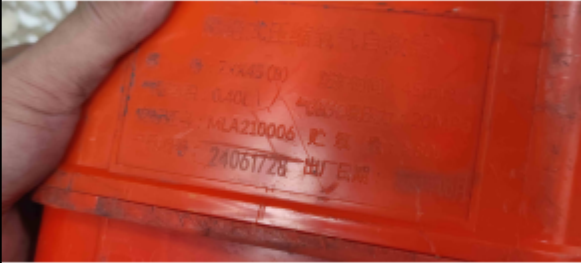
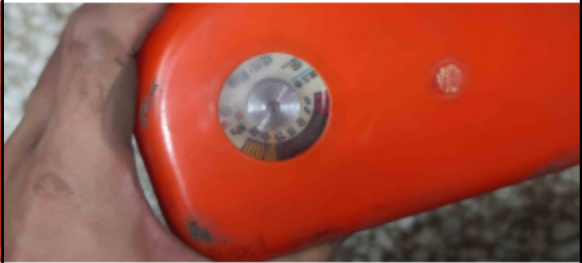
| 序号 | 样品状态 | 红色整机完好 | 出厂编号 | 24061728 | | |
| 7 | H14260707386 | 结构设计及外观 | 自救器开启、封印条是否断裂，外壳是否严重破损变形 | 合格 | 合格 | GB 24502-2023《煤矿用自救器》7.3.1 a |
| | | 氧气瓶压力 (MPa) | ≥18MPa | 22 | 合格 | GB 24502-2023《煤矿用自救器》7.3.1 c |

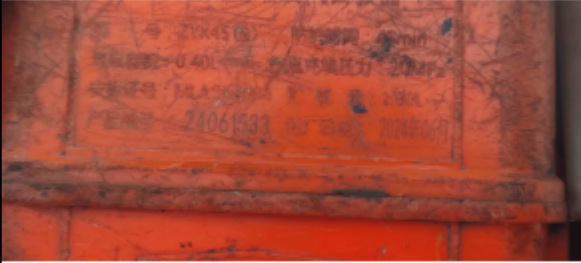
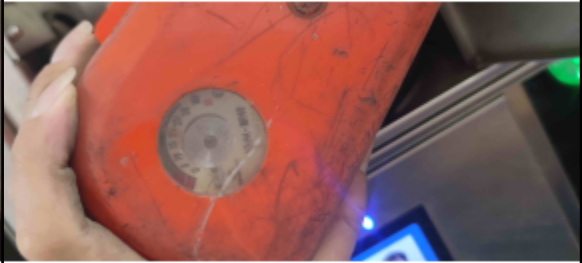
| 序号 | 样品状态 | 红色整机完好 | 出厂编号 | 24061533 | | |
| 8 | H14260707387 | 结构设计及外观 | 自救器开启、封印条是否断裂，外壳是否严重破损变形 | 合格 | 合格 | GB 24502-2023《煤矿用自救器》7.3.1 a |
| | | 氧气瓶压力 (MPa) | ≥18MPa | 21 | 合格 | GB 24502-2023《煤矿用自救器》7.3.1 c |

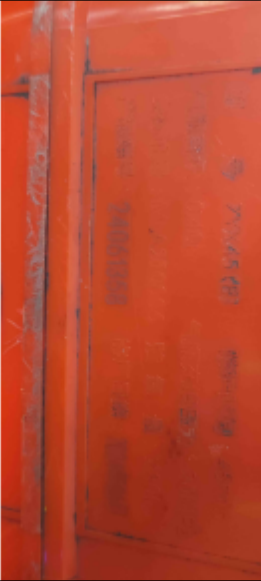
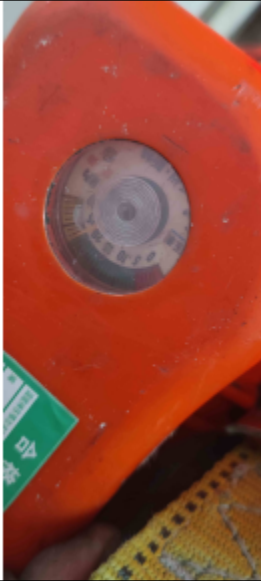
| 序号 | 样品状态 | 红色整机完好 | 出厂编号 | 24061358 | | |
| 9 | H14260707388 | 结构设计及外观 | 自救器开启、封印条是否断裂，外壳是否严重破损变形 | 合格 | 合格 | GB 24502-2023《煤矿用自救器》7.3.1 a |
| | | 氧气瓶压力 (MPa) | ≥18MPa | 22 | 合格 | GB 24502-2023《煤矿用自救器》7.3.1 c |

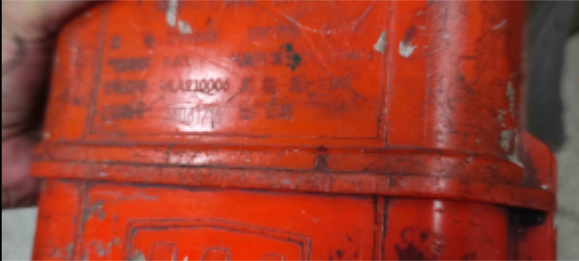
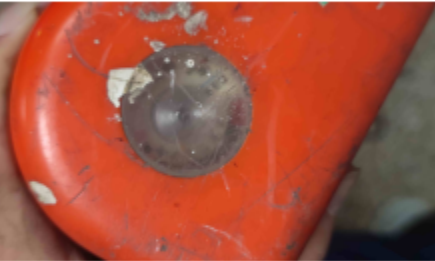
| | 样品状态 | 红色整机完好 | 出厂编号 | 24061716 | | |
| 10 | H14260707389 | 结构设计及外观 | 自救器开启、封印条是否断裂，外壳是否严重破损变形 | 合格 | 合格 | GB 24502-2023《煤矿用自救器》7.3.1 a |
| | | 氧气瓶压力 (MPa) | ≥18MPa | 22 | 合格 | GB 24502-2023《煤矿用自救器》7.3.1 c |
