# 检测检验报告

| 样品名称： | 隔绝式压缩氧气自救器（在用品） |
| 规格型号： | ZYX45 (B) |
| 委托单位： | 锦界煤矿 |

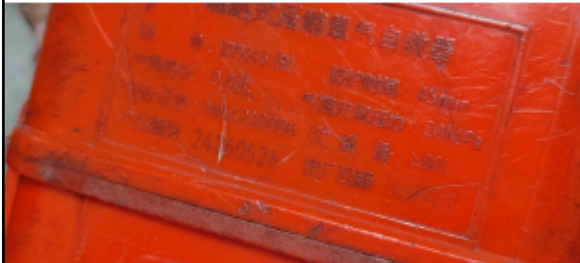
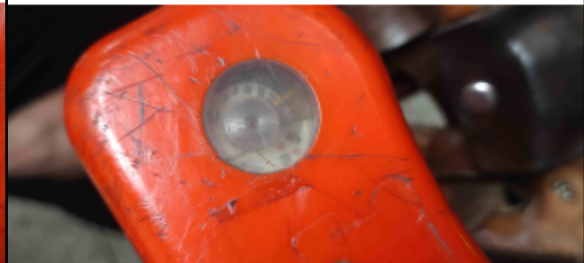
| 序号 | 样品状态 | 红色整机完好 | 出厂编号 | 24060526 | | | |

| 1 | H14260707390 | 结构设计及外观 | 自救器开启、封印条是否断裂，外壳是否严重破损变形 | 合格 | 合格 | GB 24502-2023《煤矿用自救器》7.3.1 a | |
| | | 氧气瓶压力 (MPa) | ≥18MPa | 22 | 合格 | GB 24502-2023《煤矿用自救器》7.3.1 c | |

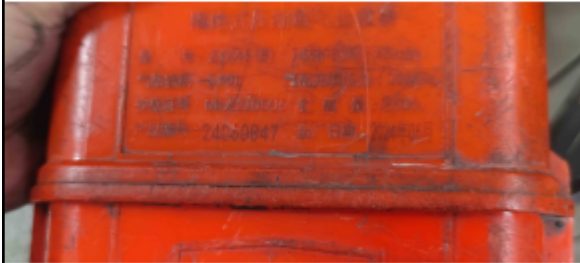
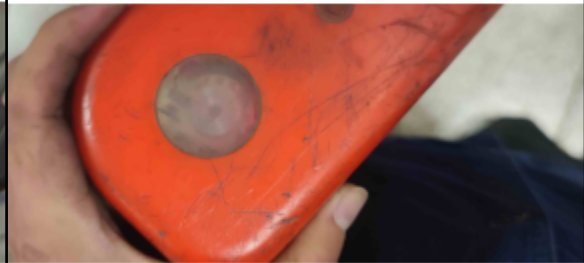
| 序号 | 样品状态 | 红色整机完好 | 出厂编号 | 24060847 | | | |

| 2 | H14260707391 | 结构设计及外观 | 自救器开启、封印条是否断裂，外壳是否严重破损变形 | 合格 | 合格 | GB 24502-2023《煤矿用自救器》7.3.1 a | |
| | | 氧气瓶压力 (MPa) | ≥18MPa | 22 | 合格 | GB 24502-2023《煤矿用自救器》7.3.1 c | |

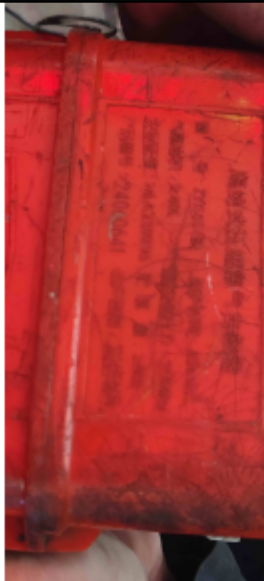
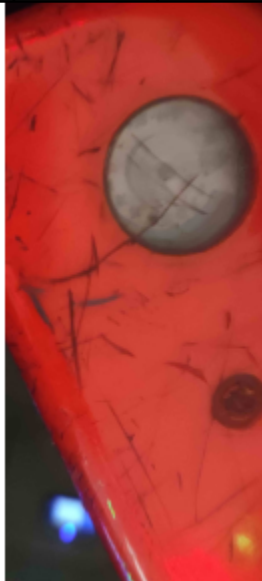
| 序号 | 样品状态 | 红色整机完好 | 出厂编号 | 24060641 | | |

| | 3 | H14260707392 | 结构设计及外观 | 自救器开启、封印条是否断裂，外壳是否严重破损变形 | 合格 | 合格 |
| 氧气瓶压力 (MPa) | | | ≥18MPa | 22 | 合格 | GB 24502-2023《煤矿用自救器》7.3.1 c |

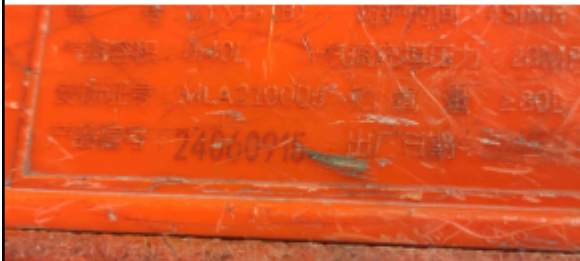
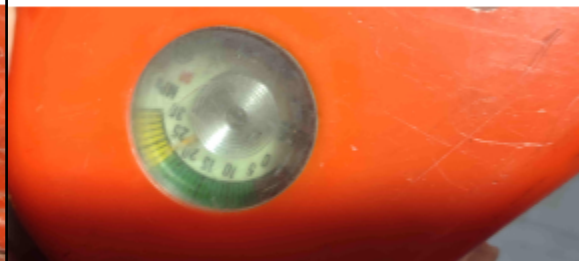
| 序号 | 样品状态 | 红色整机完好 | 出厂编号 | 24060915 | | |

| | 4 | H14260707393 | 结构设计及外观 | 自救器开启、封印条是否断裂，外壳是否严重破损变形 | 合格 | 合格 |
| 氧气瓶压力 (MPa) | | | ≥18MPa | 21 | 合格 | GB 24502-2023《煤矿用自救器》7.3.1 c |

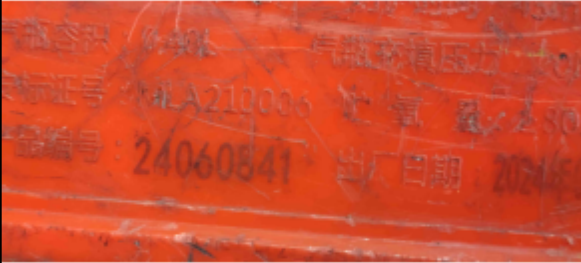
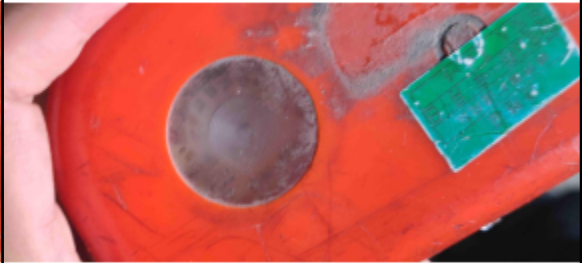
| 序号 | 样品状态 | 红色整机完好 | 出厂编号 | 24060841 | | |

| 5 | H14260707394 | 结构设计及外观 | 自救器开启、封印条是否断裂，外壳是否严重破损变形 | 合格 | 合格 | GB 24502-2023《煤矿用自救器》7.3.1 a |
| | | 氧气瓶压力(MPa) | ≥18MPa | 22 | 合格 | GB 24502-2023《煤矿用自救器》7.3.1 c |

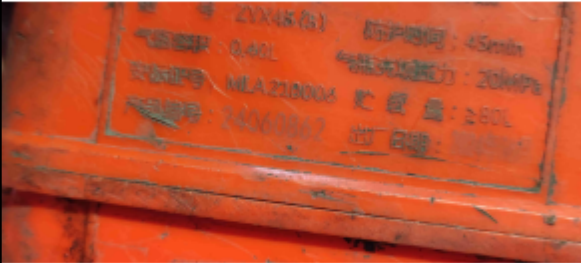
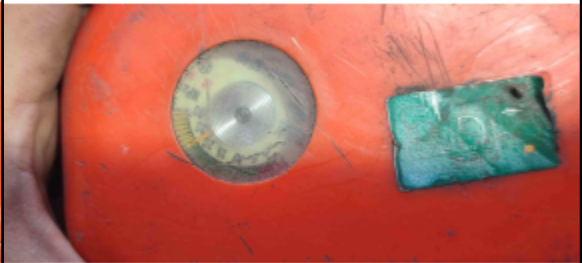
| 序号 | 样品状态 | 红色整机完好 | 出厂编号 | 24060862 | | |

| 6 | H14260707395 | 结构设计及外观 | 自救器开启、封印条是否断裂，外壳是否严重破损变形 | 合格 | 合格 | GB 24502-2023《煤矿用自救器》7.3.1 a |
| | | 氧气瓶压力(MPa) | ≥18MPa | 20 | 合格 | GB 24502-2023《煤矿用自救器》7.3.1 c |

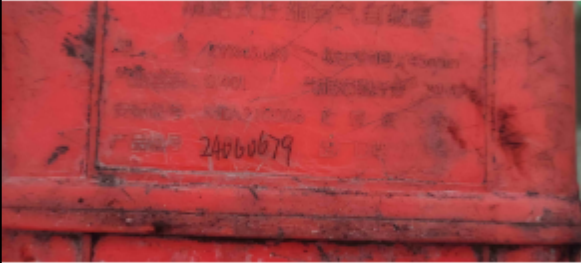
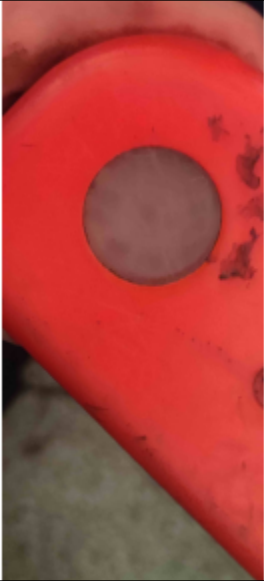
| 序号 | 样品状态 | 红色整机完好 | 出厂编号 | 24060679 | | |

| 7 | H14260707396 | 结构设计及外观 | 自救器开启、封印条是否断裂，外壳是否严重破损变形 | 合格 | 合格 | GB 24502-2023《煤矿用自救器》7.3.1 a |
| | | 氧气瓶压力 (MPa) | ≥18MPa | 22 | 合格 | GB 24502-2023《煤矿用自救器》7.3.1 c |

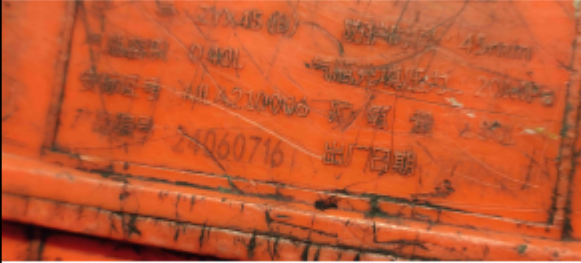
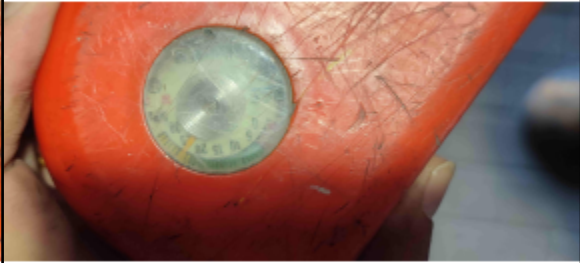
| | 样品状态 | 红色整机完好 | 出厂编号 | 24060716 | | |

| 8 | H14260707397 | 结构设计及外观 | 自救器开启、封印条是否断裂，外壳是否严重破损变形 | 合格 | 合格 | GB 24502-2023《煤矿用自救器》7.3.1 a |
| | | 氧气瓶压力 (MPa) | ≥18MPa | 24 | 合格 | GB 24502-2023《煤矿用自救器》7.3.1 c |

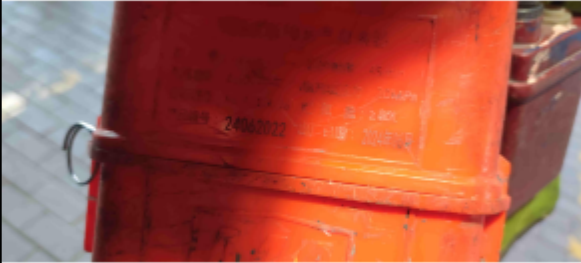
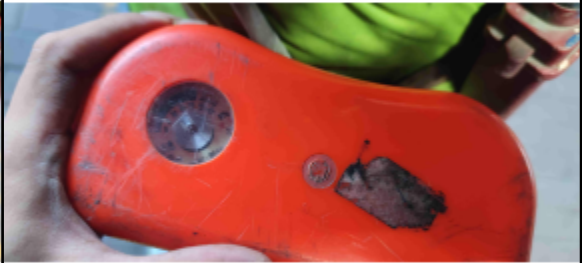
| 序号 | 样品状态 | 红色整机完好 | 出厂编号 | 24062022 | | |

| 9 | H14260707398 | 结构设计及外观 | 自救器开启、封印条是否断裂，外壳是否严重破损变形 | 合格 | 合格 | GB 24502-2023《煤矿用自救器》7.3.1 a |
| | | 氧气瓶压力 (MPa) | ≥18MPa | 23 | 合格 | GB 24502-2023《煤矿用自救器》7.3.1 c |

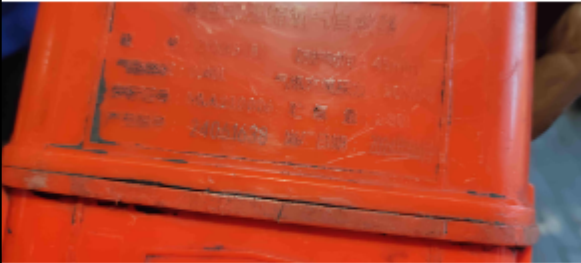
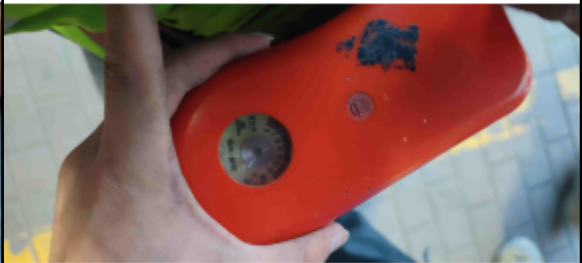
| | 样品状态 | 红色整机完好 | 出厂编号 | 24061638 | | |

| 10 | H14260707399 | 结构设计及外观 | 自救器开启、封印条是否断裂，外壳是否严重破损变形 | 合格 | 合格 | GB 24502-2023《煤矿用自救器》7.3.1 a |
| | | 氧气瓶压力 (MPa) | ≥18MPa | 22 | 合格 | GB 24502-2023《煤矿用自救器》7.3.1 c |
