# 检测检验报告

| 样品名称： | 隔绝式压缩氧气自救器（在用品） |
| 规格型号： | ZYX45 (B) |
| 委托单位： | 锦界煤矿 |

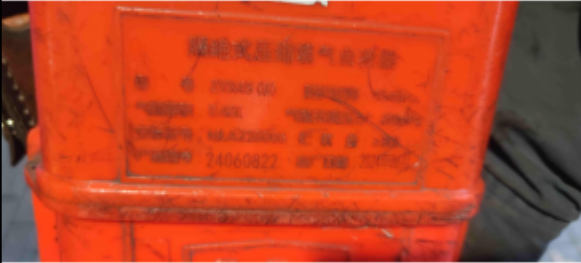
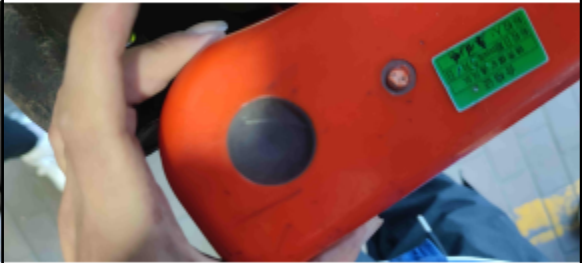
| 序号 | 样品状态 | 红色整机完好 | 出厂编号 | 24060822 | | |
| 1 | H14260707410 | 结构设计及外观 | 自救器开启、封印条是否断裂，外壳是否严重破损变形 | 合格 | 合格 | GB 24502-2023《煤矿用自救器》7.3.1 a |
| | | 氧气瓶压力(MPa) | ≥18MPa | 22 | 合格 | GB 24502-2023《煤矿用自救器》7.3.1 c |

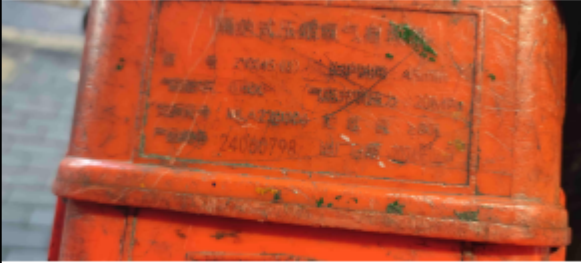
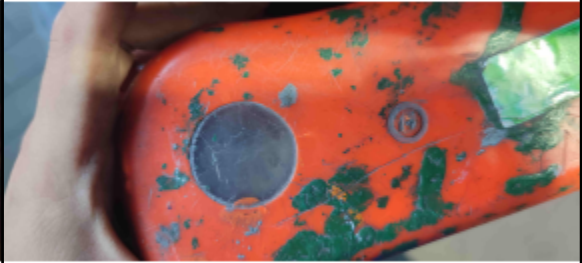
| 序号 | 样品状态 | 红色整机完好 | 出厂编号 | 24060798 | | |
| 2 | H14260707411 | 结构设计及外观 | 自救器开启、封印条是否断裂，外壳是否严重破损变形 | 合格 | 合格 | GB 24502-2023《煤矿用自救器》7.3.1 a |
| | | 氧气瓶压力(MPa) | ≥18MPa | 22 | 合格 | GB 24502-2023《煤矿用自救器》7.3.1 c |

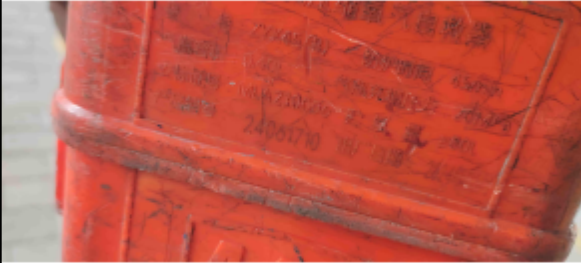
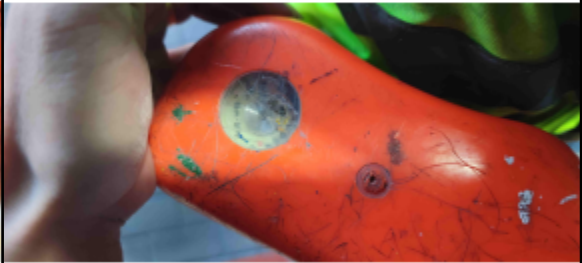
| 序号 | 样品状态 | 红色整机完好 | 出厂编号 | 24061710 | | |
| 3 | H14260707412 | 结构设计及外观 | 自救器开启、封印条是否断裂，外壳是否严重破损变形 | 合格 | 合格 | GB 24502-2023《煤矿用自救器》7.3.1 a |
| | | 氧气瓶压力 (MPa) | ≥18MPa | 24 | 合格 | GB 24502-2023《煤矿用自救器》7.3.1 c |

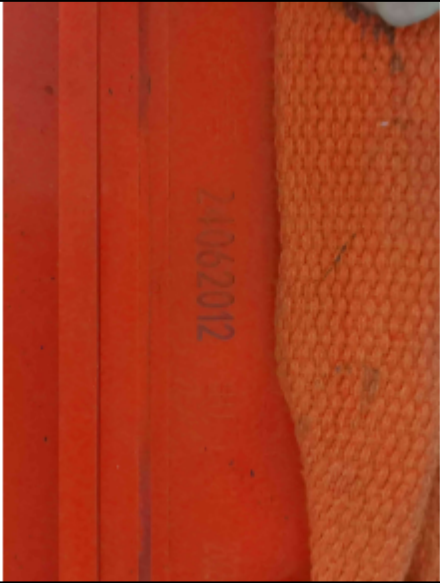
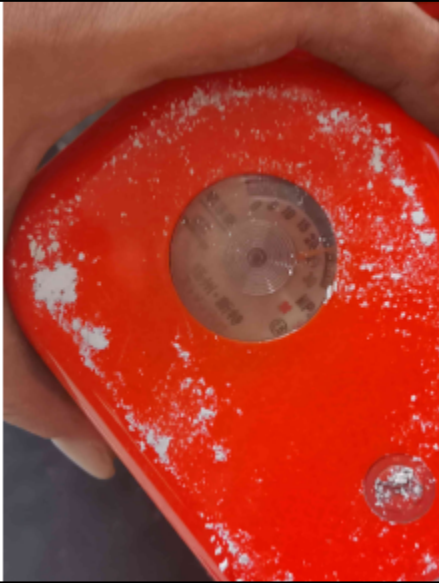
| | 样品状态 | 红色整机完好 | 出厂编号 | 24062012 | | |
| 4 | H14260707413 | 结构设计及外观 | 自救器开启、封印条是否断裂，外壳是否严重破损变形 | 合格 | 合格 | GB 24502-2023《煤矿用自救器》7.3.1 a |
| | | 氧气瓶压力 (MPa) | ≥18MPa | 22 | 合格 | GB 24502-2023《煤矿用自救器》7.3.1 c |

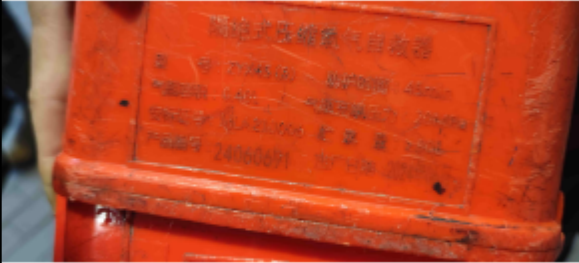
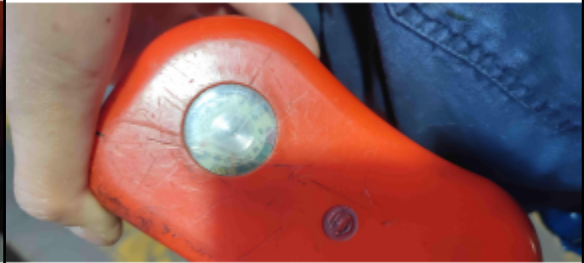
| 序号 | 样品状态 | 红色整机完好 | 出厂编号 | 24060691 | | |
| 5 | H14260707414 | 结构设计及外观 | 自救器开启、封印条是否断裂，外壳是否严重破损变形 | 合格 | 合格 | GB 24502-2023《煤矿用自救器》7.3.1 a |
| | | 氧气瓶压力 (MPa) | ≥18MPa | 23 | 合格 | GB 24502-2023《煤矿用自救器》7.3.1 c |

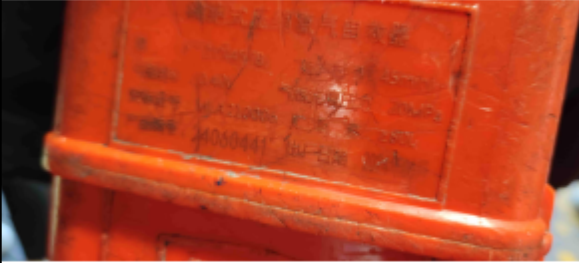
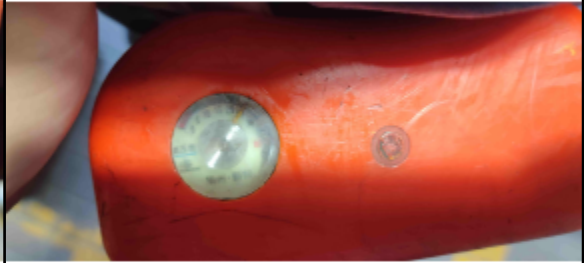
| | 样品状态 | 红色整机完好 | 出厂编号 | 24060441 | | |
| 6 | H14260707415 | 结构设计及外观 | 自救器开启、封印条是否断裂，外壳是否严重破损变形 | 合格 | 合格 | GB 24502-2023《煤矿用自救器》7.3.1 a |
| | | 氧气瓶压力 (MPa) | ≥18MPa | 24 | 合格 | GB 24502-2023《煤矿用自救器》7.3.1 c |

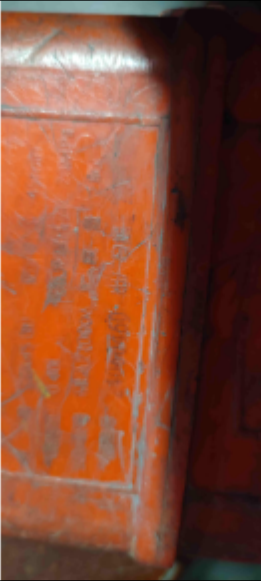
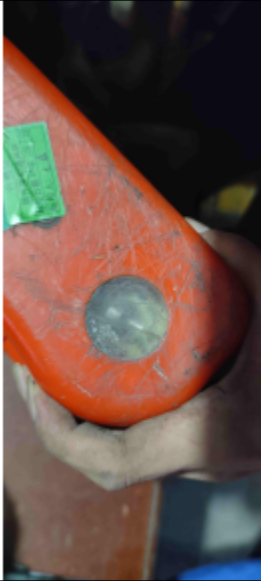
| 序号 | 样品状态 | 红色整机完好 | 出厂编号 | 24060460 | | |
| 9 | H14260707418 | 结构设计及外观 | 自救器开启、封印条是否断裂，外壳是否严重破损变形 | 合格 | 合格 | GB 24502-2023《煤矿用自救器》7.3.1 a |
| | | 氧气瓶压力 (MPa) | ≥18MPa | 22 | 合格 | GB 24502-2023《煤矿用自救器》7.3.1 c |

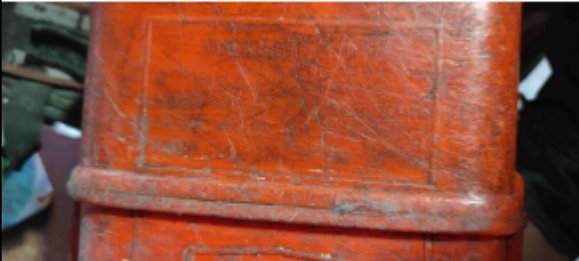
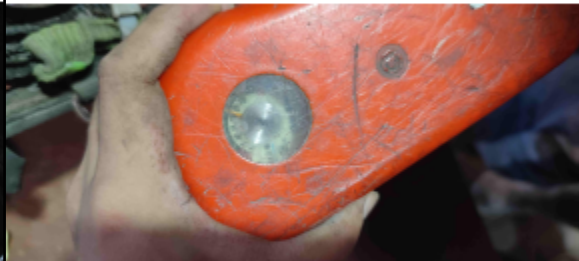
| 序号 | 样品状态 | 红色整机完好 | 出厂编号 | 24061290 | | |
| 10 | H14260707419 | 结构设计及外观 | 自救器开启、封印条是否断裂，外壳是否严重破损变形 | 合格 | 合格 | GB 24502-2023《煤矿用自救器》7.3.1 a |
| | | 氧气瓶压力 (MPa) | ≥18MPa | 22 | 合格 | GB 24502-2023《煤矿用自救器》7.3.1 c |
