# 检测检验报告

| 样品名称： | 隔绝式压缩氧气自救器（在用品） |
| 规格型号： | ZYX45 (B) |
| 委托单位： | 锦界煤矿 |

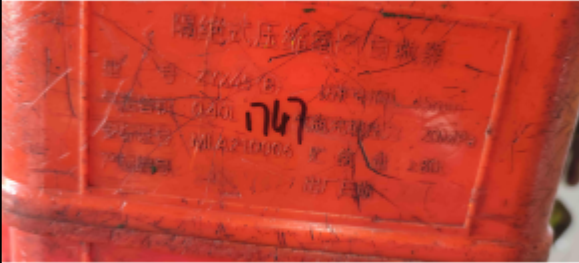
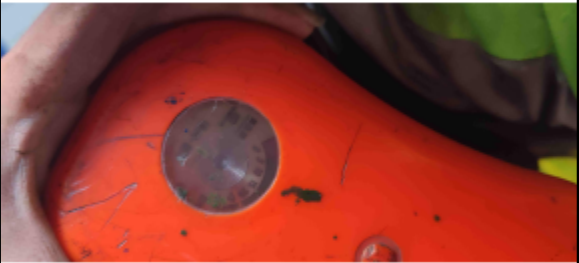
| 序号 | 样品状态 | 红色整机完好 | 出厂编号 | 24061747 | | |

| 1 | H14260707430 | 结构设计及外观 | 自救器开启、封印条是否断裂，外壳是否严重破损变形 | 合格 | 合格 | GB 24502-2023《煤矿用自救器》7.3.1 a |
| | | 氧气瓶压力 (MPa) | ≥18MPa | 22 | 合格 | GB 24502-2023《煤矿用自救器》7.3.1 c |

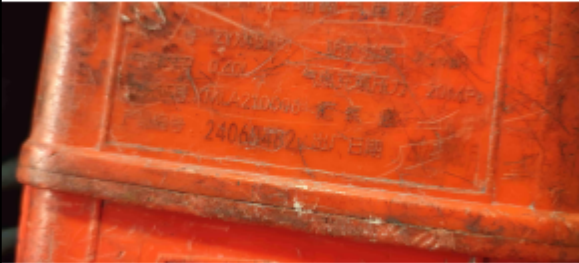
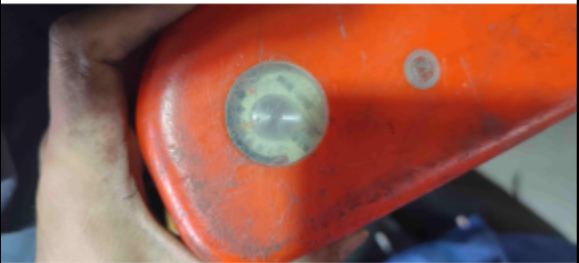
| 序号 | 样品状态 | 红色整机完好 | 出厂编号 | 24060482 | | |

| 2 | H14260707431 | 结构设计及外观 | 自救器开启、封印条是否断裂，外壳是否严重破损变形 | 合格 | 合格 | GB 24502-2023《煤矿用自救器》7.3.1 a |
| | | 氧气瓶压力 (MPa) | ≥18MPa | 22 | 合格 | GB 24502-2023《煤矿用自救器》7.3.1 c |

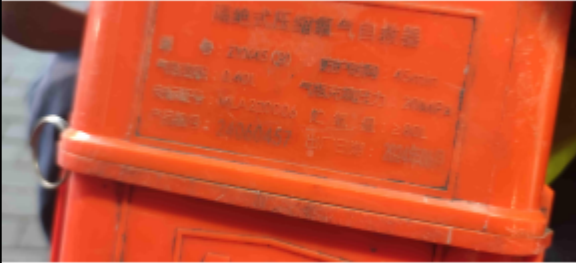
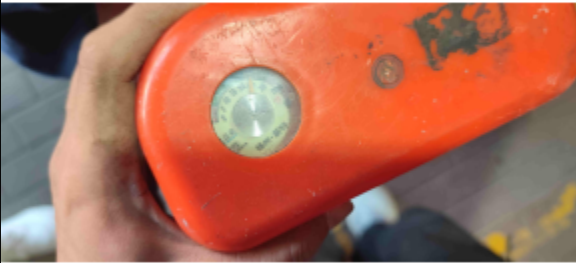
| 序号 | 样品状态 | 红色整机完好 | 出厂编号 | 24060457 | | |

| 3 | H14260707432 | 结构设计及外观 | 自救器开启、封印条是否断裂，外壳是否严重破损变形 | 合格 | 合格 | GB 24502-2023《煤矿用自救器》7.3.1 a |
| | | 氧气瓶压力 (MPa) | ≥18MPa | 22 | 合格 | GB 24502-2023《煤矿用自救器》7.3.1 c |

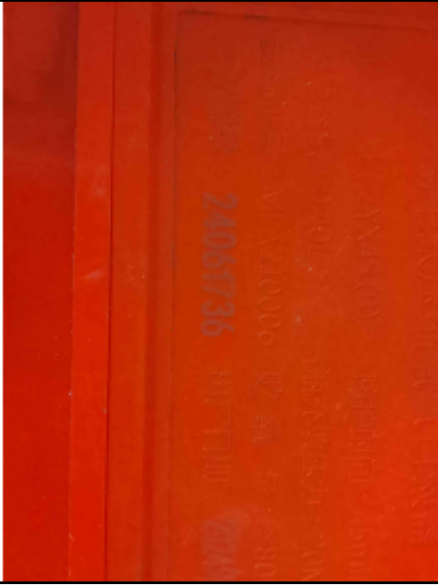
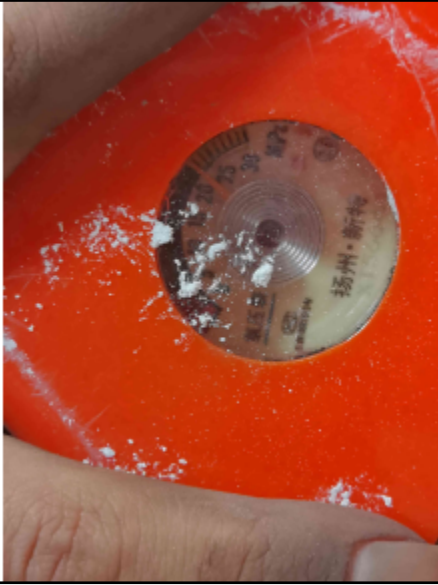
| 序号 | 样品状态 | 红色整机完好 | 出厂编号 | 24061736 | | |

| 4 | H14260707433 | 结构设计及外观 | 自救器开启、封印条是否断裂，外壳是否严重破损变形 | 合格 | 合格 | GB 24502-2023《煤矿用自救器》7.3.1 a |
| | | 氧气瓶压力 (MPa) | ≥18MPa | 22 | 合格 | GB 24502-2023《煤矿用自救器》7.3.1 c |

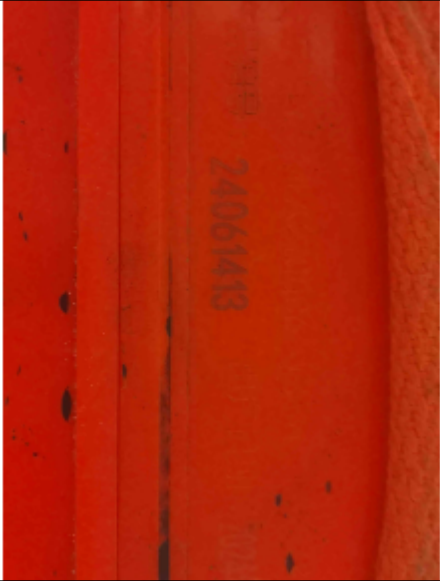
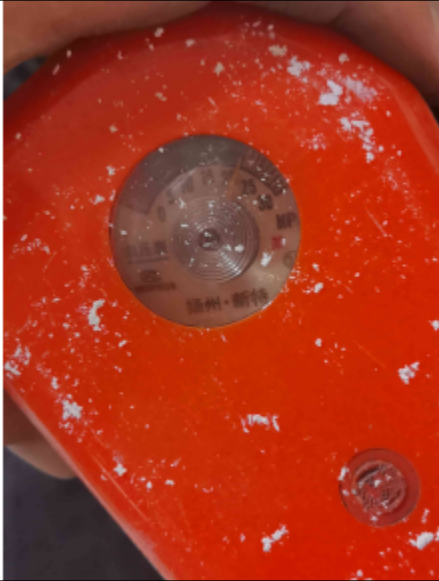
| 序号 | 样品状态 | 红色整机完好 | 出厂编号 | 24061413 | | |

| | | 结构设计及外观 | 自救器开启、封印条是否断裂，外壳是否严重破损变形 | 合格 | 合格 | GB 24502-2023《煤矿用自救器》7.3.1 a |
| 5 | H14260707434 | 氧气瓶压力 (MPa) | ≥18MPa | 22 | 合格 | GB 24502-2023《煤矿用自救器》7.3.1 c |

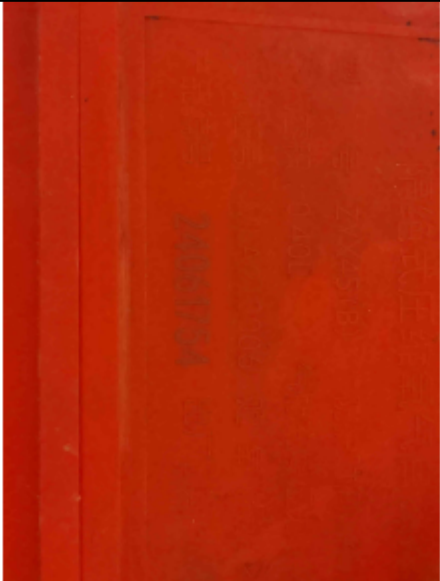
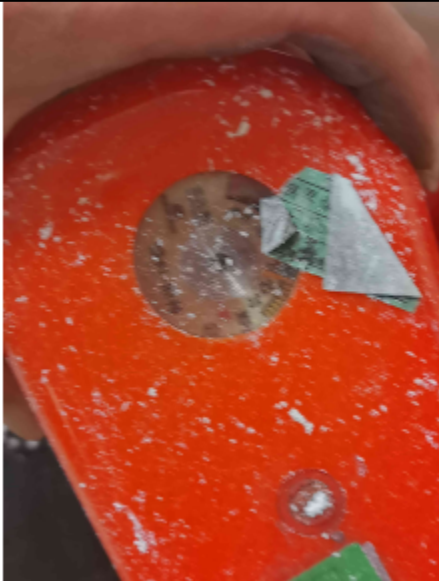
| 序号 | 样品状态 | 红色整机完好 | 出厂编号 | 24061754 | | |

| | | 结构设计及外观 | 自救器开启、封印条是否断裂，外壳是否严重破损变形 | 合格 | 合格 | GB 24502-2023《煤矿用自救器》7.3.1 a |
| 6 | H14260707435 | 氧气瓶压力 (MPa) | ≥18MPa | 22 | 合格 | GB 24502-2023《煤矿用自救器》7.3.1 c |

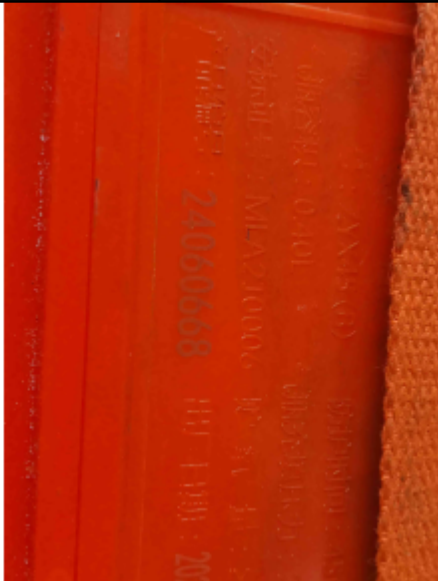
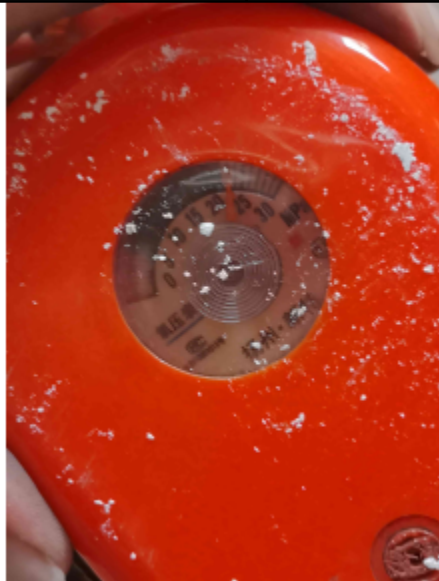
| 序号 | 样品状态 | 红色整机完好 | 出厂编号 | 24060668 | | |

| | 7 | H14260707436 | 结构设计及外观 | 自救器开启、封印条是否断裂，外壳是否严重破损变形 | 合格 | 合格 |
| 氧气瓶压力 (MPa) | | | ≥18MPa | 22 | 合格 | GB 24502-2023《煤矿用自救器》7.3.1 c |

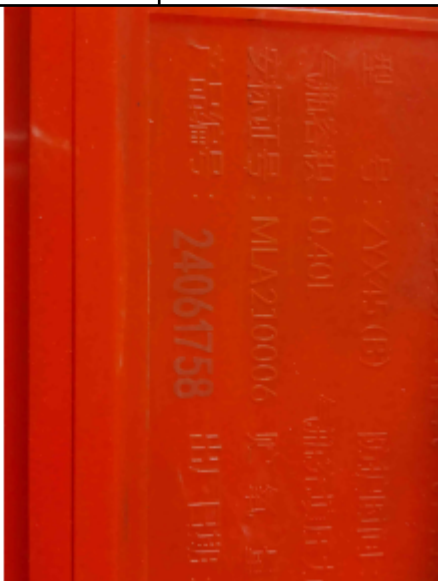
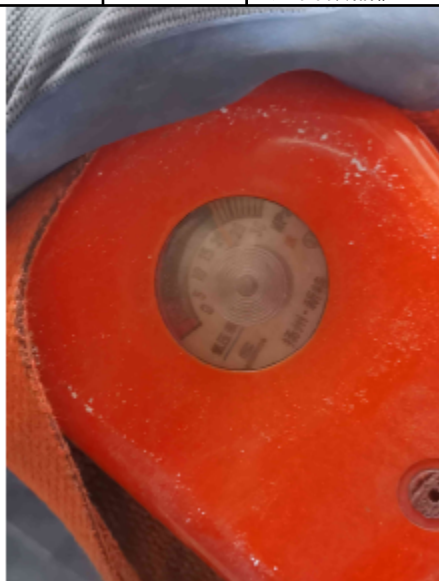
| 序号 | 样品状态 | 红色整机完好 | 出厂编号 | 24061758 | | |

| | 8 | H14260707437 | 结构设计及外观 | 自救器开启、封印条是否断裂，外壳是否严重破损变形 | 合格 | 合格 |
| 氧气瓶压力 (MPa) | | | ≥18MPa | 22 | 合格 | GB 24502-2023《煤矿用自救器》7.3.1 c |

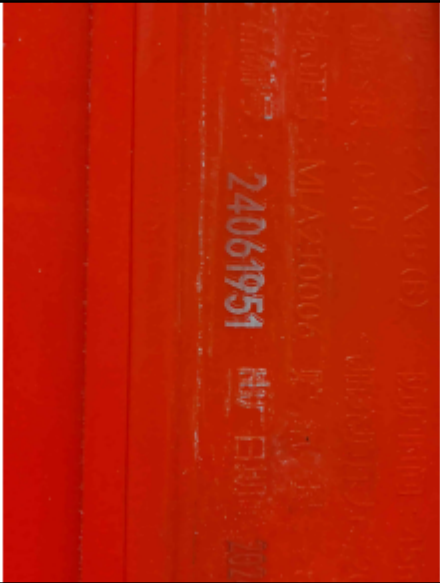
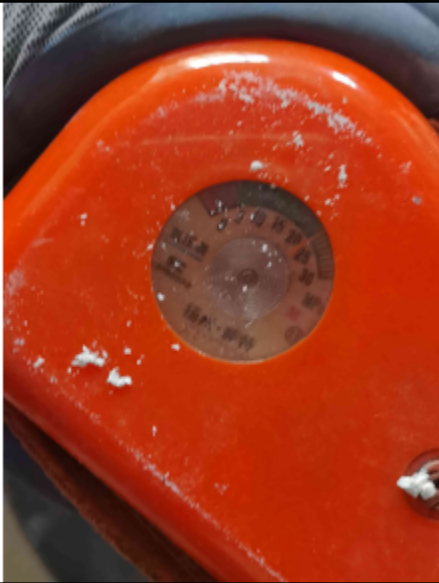
| 序号 | 样品状态 | 红色整机完好 | 出厂编号 | 24061951 | | |

| | 9 | 结构设计及外观 | 自救器开启、封印条是否断裂，外壳是否严重破损变形 | 合格 | 合格 | GB 24502-2023《煤矿用自救器》7.3.1 a |
| | | 氧气瓶压力 (MPa) | ≥18MPa | 22 | 合格 | GB 24502-2023《煤矿用自救器》7.3.1 c |

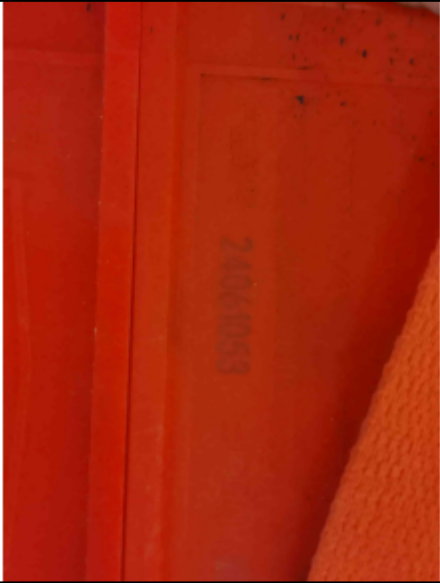
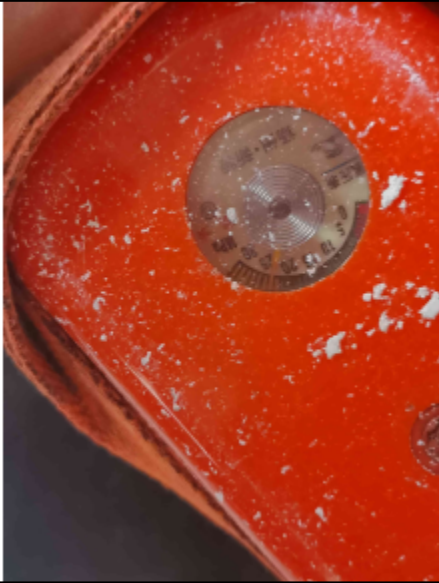
| 序号 | 样品状态 | 红色整机完好 | 出厂编号 | 24061053 | | |

| | 10 | 结构设计及外观 | 自救器开启、封印条是否断裂，外壳是否严重破损变形 | 合格 | 合格 | GB 24502-2023《煤矿用自救器》7.3.1 a |
| | | 氧气瓶压力 (MPa) | ≥18MPa | 22 | 合格 | GB 24502-2023《煤矿用自救器》7.3.1 c |
