# 检测检验报告

| 样品名称： | 隔绝式压缩氧气自救器（在用品） |
| 规格型号： | ZYX45 (B) |
| 委托单位： | 锦界煤矿 |

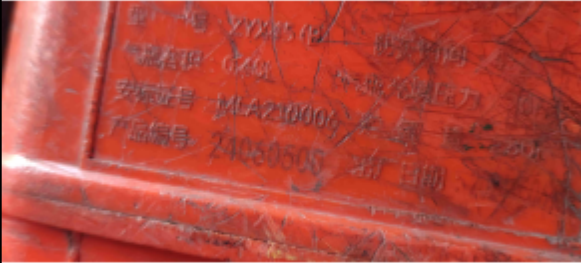
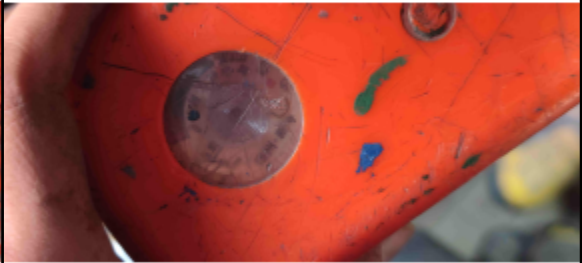
| 序号 | 样品状态 | 红色整机完好 | 出厂编号 | 24060500 | | |
| 1 | H14260707440 | 结构设计及外观 | 自救器开启、封印条是否断裂，外壳是否严重破损变形 | 合格 | 合格 | GB 24502-2023《煤矿用自救器》7.3.1 a |
| | | 氧气瓶压力 (MPa) | ≥18MPa | 22 | 合格 | GB 24502-2023《煤矿用自救器》7.3.1 c |

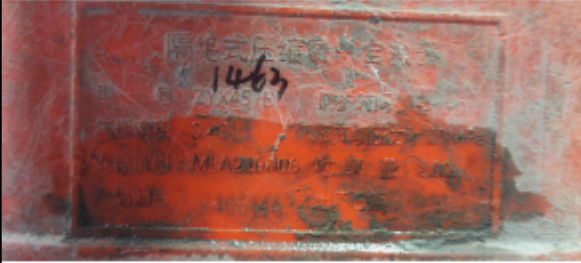
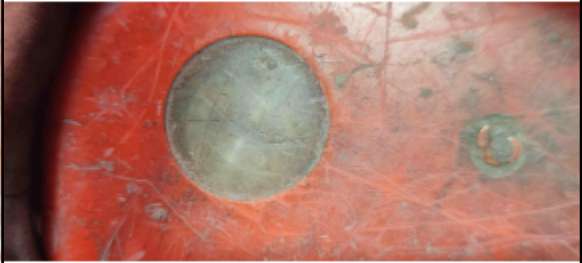
| 序号 | 样品状态 | 红色整机完好 | 出厂编号 | 24061463 | | |
| 2 | H14260707441 | 结构设计及外观 | 自救器开启、封印条是否断裂，外壳是否严重破损变形 | 合格 | 合格 | GB 24502-2023《煤矿用自救器》7.3.1 a |
| | | 氧气瓶压力 (MPa) | ≥18MPa | 22 | 合格 | GB 24502-2023《煤矿用自救器》7.3.1 c |

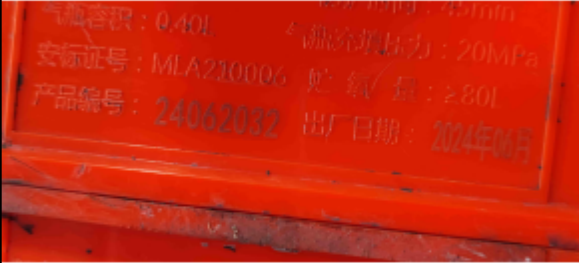
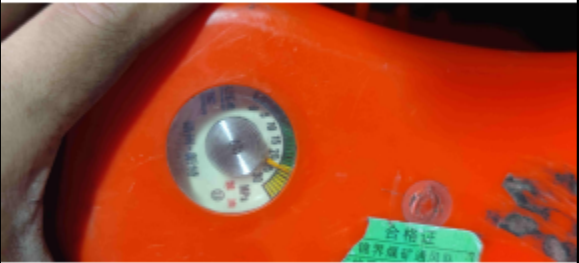
| 序号 | 样品状态 | 红色整机完好 | 出厂编号 | 24062032 | | |
| 3 | H14260707442 | 结构设计及外观 | 自救器开启、封印条是否断裂，外壳是否严重破损变形 | 合格 | 合格 | GB 24502-2023《煤矿用自救器》7.3.1 a |
| | | 氧气瓶压力 (MPa) | ≥18MPa | 22 | 合格 | GB 24502-2023《煤矿用自救器》7.3.1 c |

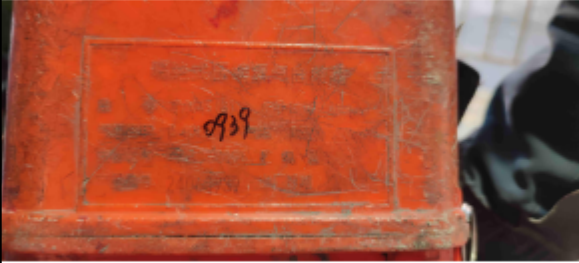
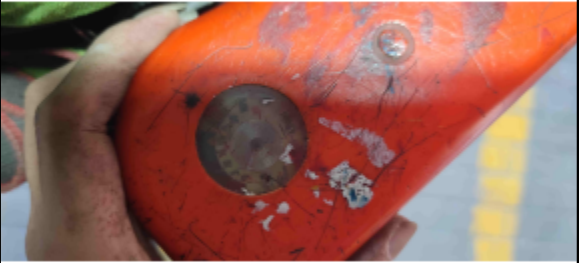
| 序号 | 样品状态 | 红色整机完好 | 出厂编号 | 24060939 | | |
| 4 | H14260707443 | 结构设计及外观 | 自救器开启、封印条是否断裂，外壳是否严重破损变形 | 合格 | 合格 | GB 24502-2023《煤矿用自救器》7.3.1 a |
| | | 氧气瓶压力 (MPa) | ≥18MPa | 22 | 合格 | GB 24502-2023《煤矿用自救器》7.3.1 c |

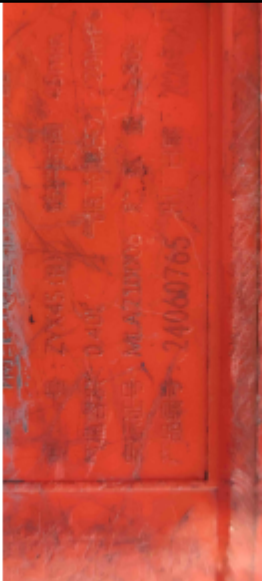
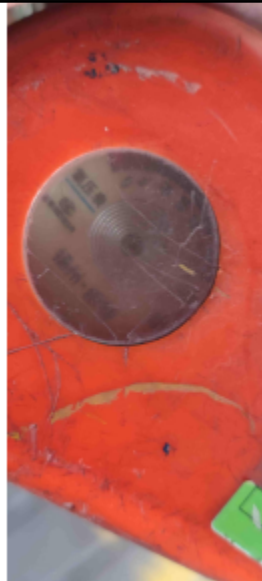
| 序号 | 样品状态 | 红色整机完好 | 出厂编号 | 24060765 | | |
| 5 | H14260707444 | 结构设计及外观 | 自救器开启、封印条是否断裂，外壳是否严重破损变形 | 合格 | 合格 | GB 24502-2023《煤矿用自救器》7.3.1 a |
| | | 氧气瓶压力 (MPa) | ≥18MPa | 22 | 合格 | GB 24502-2023《煤矿用自救器》7.3.1 c |

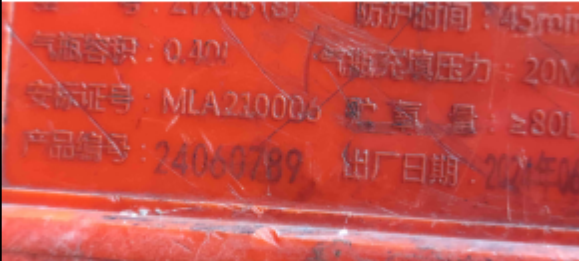
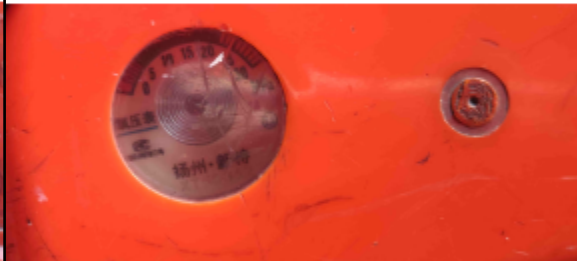
| 序号 | 样品状态 | 红色整机完好 | 出厂编号 | 24060789 | | |
| 6 | H14260707445 | 结构设计及外观 | 自救器开启、封印条是否断裂，外壳是否严重破损变形 | 合格 | 合格 | GB 24502-2023《煤矿用自救器》7.3.1 a |
| | | 氧气瓶压力 (MPa) | ≥18MPa | 22 | 合格 | GB 24502-2023《煤矿用自救器》7.3.1 c |

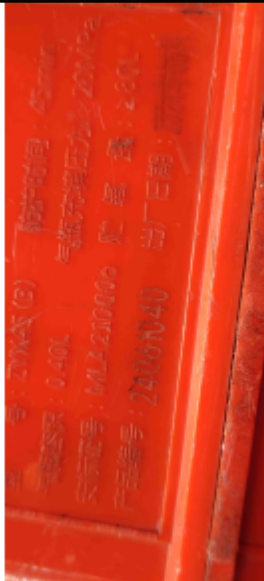
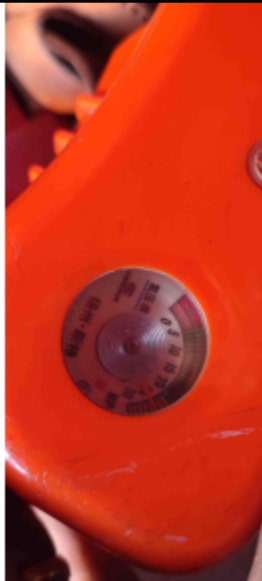
| 序号 | 样品状态 | 红色整机完好 | 出厂编号 | 24061040 | | |
| | 7 | H14260707446 | 结构设计及外观 | 自救器开启、封印条是否断裂，外壳是否严重破损变形 | 合格 | 合格 |
| 氧气瓶压力 (MPa) | | | ≥18MPa | 22 | 合格 | GB 24502-2023《煤矿用自救器》7.3.1 c |

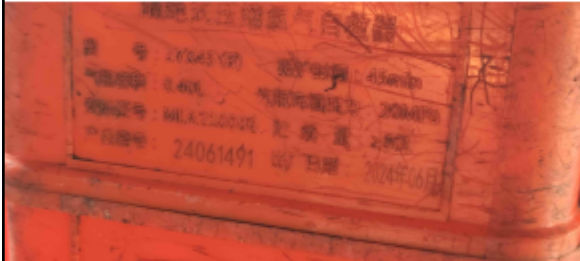
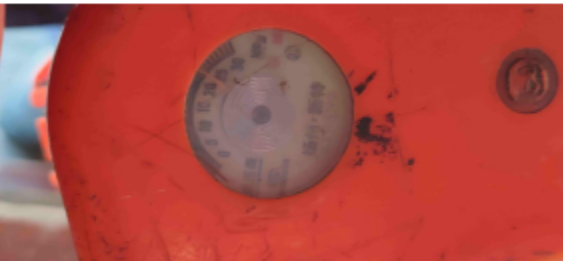
| 序号 | 样品状态 | 红色整机完好 | 出厂编号 | 24061491 | | |
| | 8 | H14260707447 | 结构设计及外观 | 自救器开启、封印条是否断裂，外壳是否严重破损变形 | 合格 | 合格 |
| 氧气瓶压力 (MPa) | | | ≥18MPa | 22 | 合格 | GB 24502-2023《煤矿用自救器》7.3.1 c |

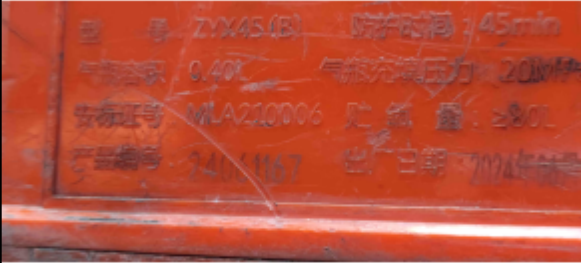
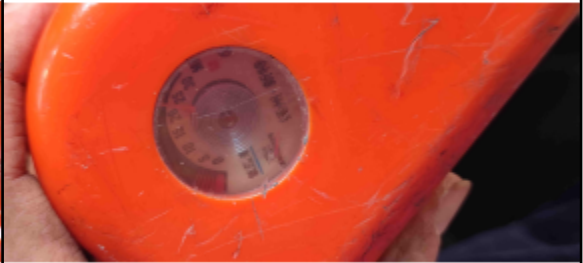
| 序号 | 样品状态 | 红色整机完好 | 出厂编号 | 24061167 | | |
| 9 | H14260707448 | 结构设计及外观 | 自救器开启、封印条是否断裂，外壳是否严重破损变形 | 合格 | 合格 | GB 24502-2023《煤矿用自救器》7.3.1 a |
| | | 氧气瓶压力(MPa) | ≥18MPa | 22 | 合格 | GB 24502-2023《煤矿用自救器》7.3.1 c |

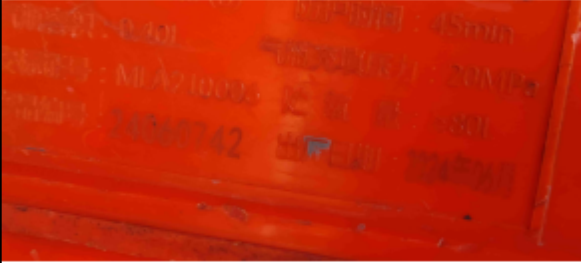
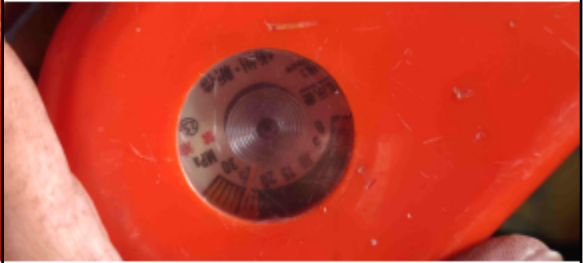
| | 样品状态 | 红色整机完好 | 出厂编号 | 24060742 | | |
| 10 | H14260707449 | 结构设计及外观 | 自救器开启、封印条是否断裂，外壳是否严重破损变形 | 合格 | 合格 | GB 24502-2023《煤矿用自救器》7.3.1 a |
| | | 氧气瓶压力(MPa) | ≥18MPa | 22 | 合格 | GB 24502-2023《煤矿用自救器》7.3.1 c |
