# 检测检验报告

| 样品名称： | 隔绝式压缩氧气自救器（在用品） |
| 规格型号： | ZYX45 (B) |
| 委托单位： | 锦界煤矿 |

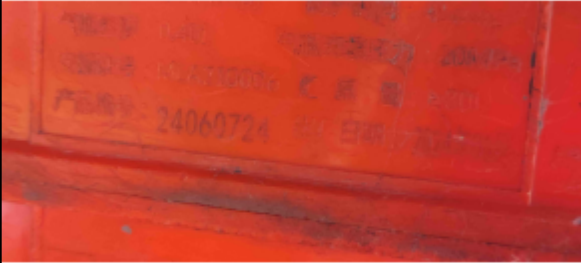
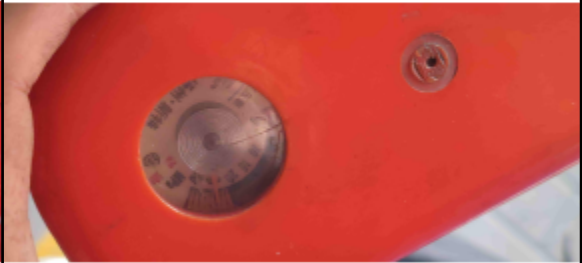
| 序号 | 样品状态 | 红色整机完好 | 出厂编号 | 24060724 | | |
| | 1 | 结构设计及外观 | 自救器开启、封印条是否断裂，外壳是否严重破损变形 | 合格 | 合格 | GB 24502-2023《煤矿用自救器》7.3.1 a |
| | | 氧气瓶压力(MPa) | ≥18MPa | 22 | 合格 | GB 24502-2023《煤矿用自救器》7.3.1 c |

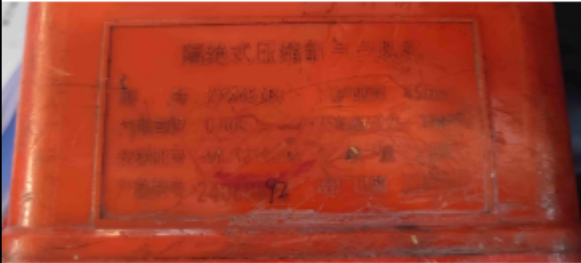
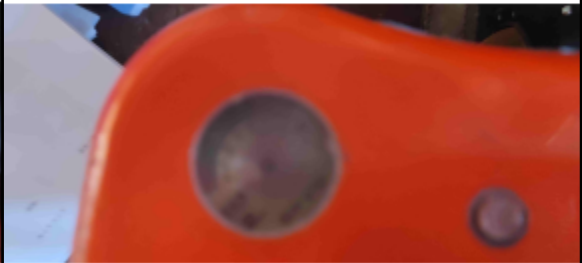
| 序号 | 样品状态 | 红色整机完好 | 出厂编号 | 24060892 | | |
| | 2 | 结构设计及外观 | 自救器开启、封印条是否断裂，外壳是否严重破损变形 | 合格 | 合格 | GB 24502-2023《煤矿用自救器》7.3.1 a |
| | | 氧气瓶压力(MPa) | ≥18MPa | 22 | 合格 | GB 24502-2023《煤矿用自救器》7.3.1 c |

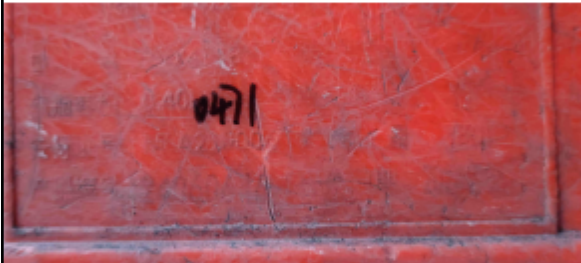
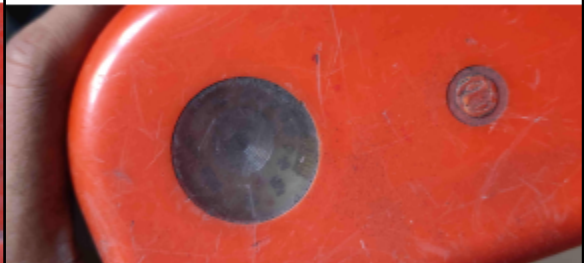
| 序号 | 样品状态 | 红色整机完好 | 出厂编号 | 24060471 | | | |
| 3 | H14260707452 | 结构设计及外观 | 自救器开启、封印条是否断裂，外壳是否严重破损变形 | 合格 | 合格 | GB 24502-2023《煤矿用自救器》7.3.1 a | |
| | | 氧气瓶压力 (MPa) | ≥18MPa | 23 | 合格 | GB 24502-2023《煤矿用自救器》7.3.1 c | |

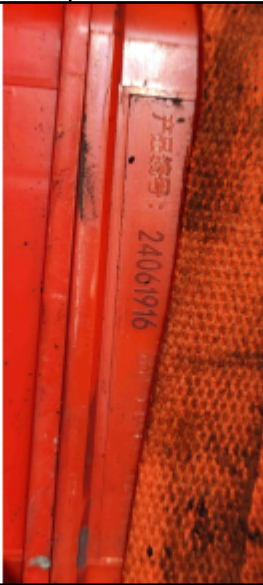
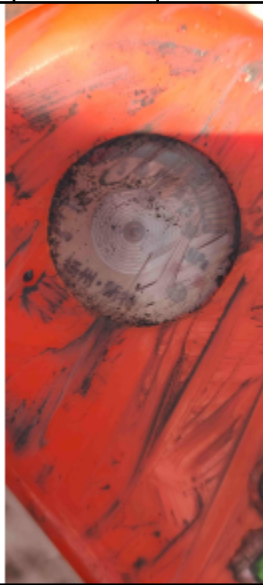
| 序号 | 样品状态 | 红色整机完好 | 出厂编号 | 24061916 | | | |
| 4 | H14260707453 | 结构设计及外观 | 自救器开启、封印条是否断裂，外壳是否严重破损变形 | 合格 | 合格 | GB 24502-2023《煤矿用自救器》7.3.1 a | |
| | | 氧气瓶压力 (MPa) | ≥18MPa | 23 | 合格 | GB 24502-2023《煤矿用自救器》7.3.1 c | |

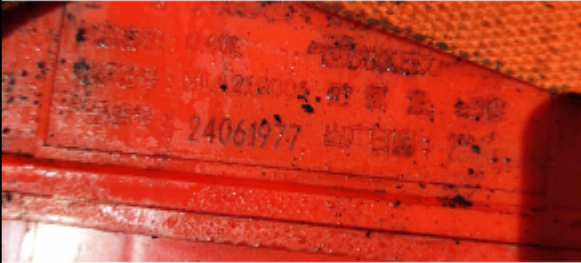
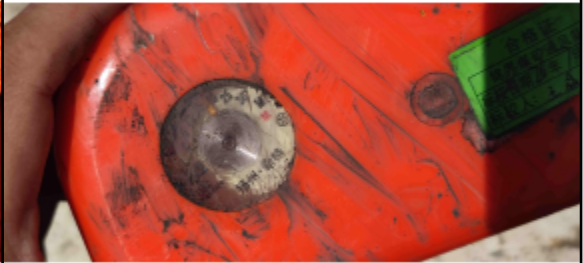
| 序号 | 样品状态 | 红色整机完好 | 出厂编号 | 24061977 | | |
| 5 | H14260707454 | 结构设计及外观 | 自救器开启、封印条是否断裂，外壳是否严重破损变形 | 合格 | 合格 | GB 24502-2023《煤矿用自救器》7.3.1 a |
| | | 氧气瓶压力(MPa) | ≥18MPa | 22 | 合格 | GB 24502-2023《煤矿用自救器》7.3.1 c |

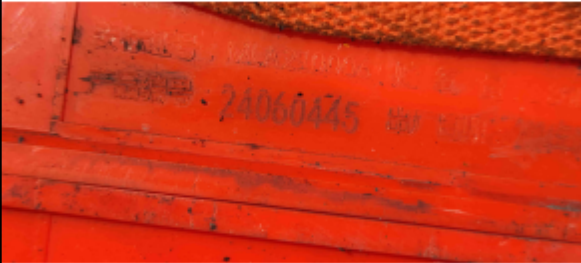
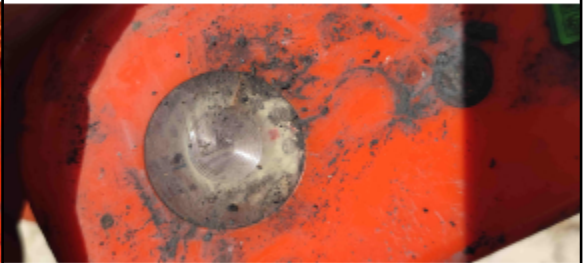
| 序号 | 样品状态 | 红色整机完好 | 出厂编号 | 24060445 | | |
| 6 | H14260707455 | 结构设计及外观 | 自救器开启、封印条是否断裂，外壳是否严重破损变形 | 合格 | 合格 | GB 24502-2023《煤矿用自救器》7.3.1 a |
| | | 氧气瓶压力(MPa) | ≥18MPa | 24 | 合格 | GB 24502-2023《煤矿用自救器》7.3.1 c |

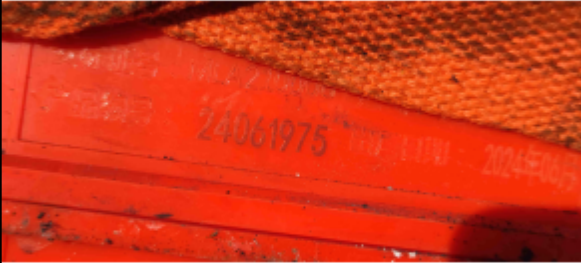
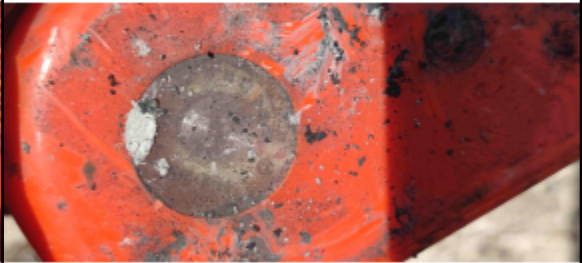
| 序号 | 样品状态 | 红色整机完好 | 出厂编号 | 24061975 | | |
| 7 | H14260707456 | 结构设计及外观 | 自救器开启、封印条是否断裂，外壳是否严重破损变形 | 合格 | 合格 | GB 24502-2023《煤矿用自救器》7.3.1 a |
| | | 氧气瓶压力 (MPa) | ≥18MPa | 23 | 合格 | GB 24502-2023《煤矿用自救器》7.3.1 c |

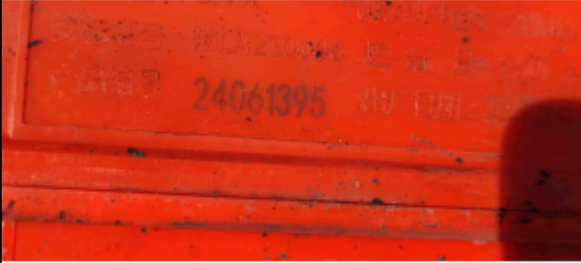
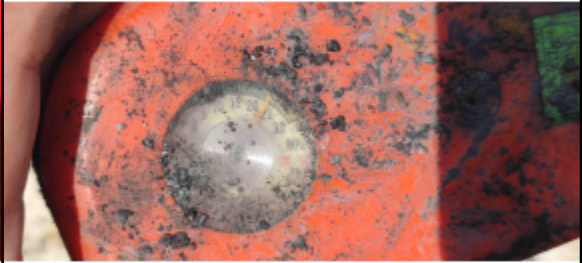
| 序号 | 样品状态 | 红色整机完好 | 出厂编号 | 24061395 | | |
| 8 | H14260707457 | 结构设计及外观 | 自救器开启、封印条是否断裂，外壳是否严重破损变形 | 合格 | 合格 | GB 24502-2023《煤矿用自救器》7.3.1 a |
| | | 氧气瓶压力 (MPa) | ≥18MPa | 22 | 合格 | GB 24502-2023《煤矿用自救器》7.3.1 c |

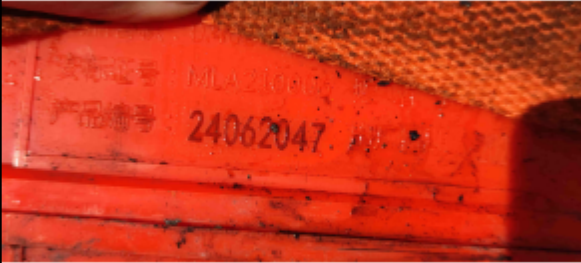
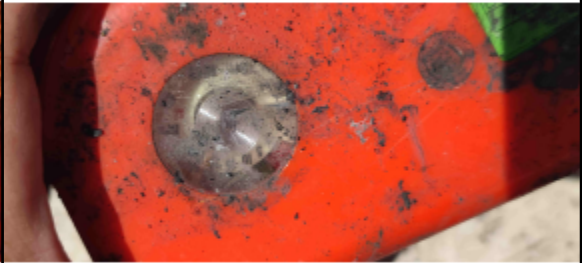
| 序号 | 样品状态 | 红色整机完好 | 出厂编号 | 24062047 | | |
| | 9 | 结构设计及外观 | 自救器开启、封印条是否断裂，外壳是否严重破损变形 | 合格 | 合格 | GB 24502-2023《煤矿用自救器》7.3.1 a |
| | | 氧气瓶压力 (MPa) | ≥18MPa | 23 | 合格 | GB 24502-2023《煤矿用自救器》7.3.1 c |

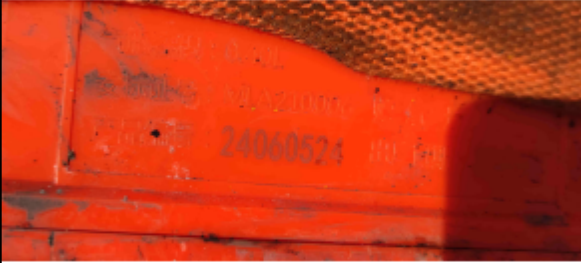
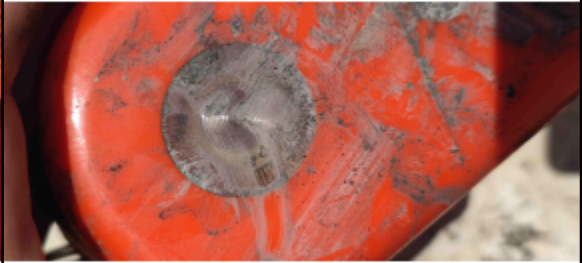
| 序号 | 样品状态 | 红色整机完好 | 出厂编号 | 24060524 | | |
| | 10 | 结构设计及外观 | 自救器开启、封印条是否断裂，外壳是否严重破损变形 | 合格 | 合格 | GB 24502-2023《煤矿用自救器》7.3.1 a |
| | | 氧气瓶压力 (MPa) | ≥18MPa | 23 | 合格 | GB 24502-2023《煤矿用自救器》7.3.1 c |
