# 检测检验报告

| 样品名称： | 隔绝式压缩氧气自救器（在用品） |
| 规格型号： | ZYX30 |
| 委托单位： | 塔然高勒煤矿 |

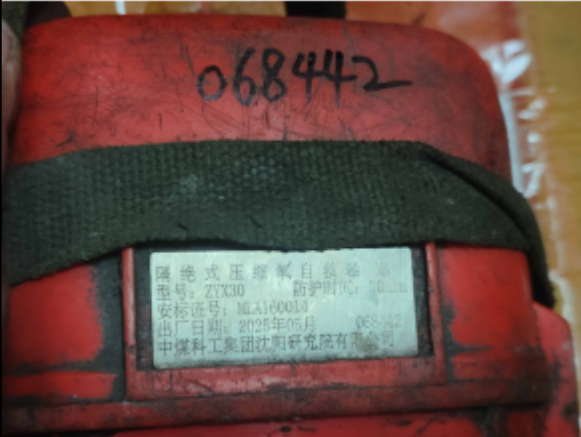
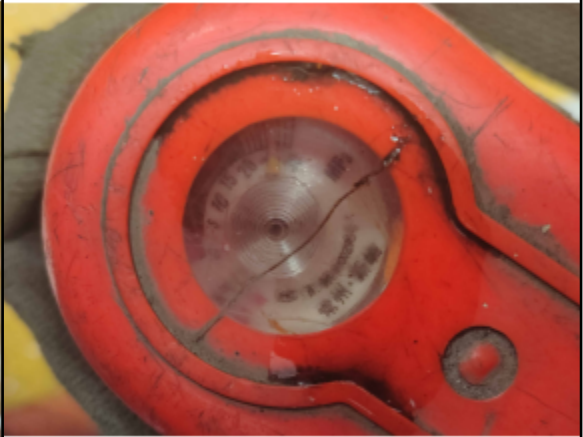
| 序号 | 样品状态 | 红色整机完好 | 出厂编号 | 068442 | | |
| 5 | H14260706082 | 结构设计及外观 | 自救器开启、封印条是否断裂，外壳是否严重破损变形 | 合格 | 合格 | GB 24502-2023《煤矿用自救器》7.3.1 a |
| | | 氧气瓶压力 (MPa) | ≥18MPa | 25 | 合格 | GB 24502-2023《煤矿用自救器》7.3.1 c |

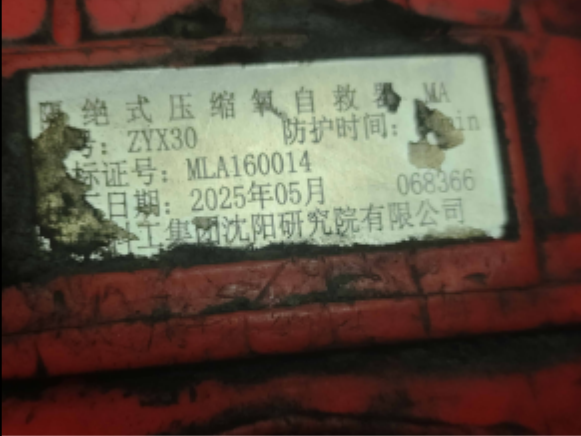
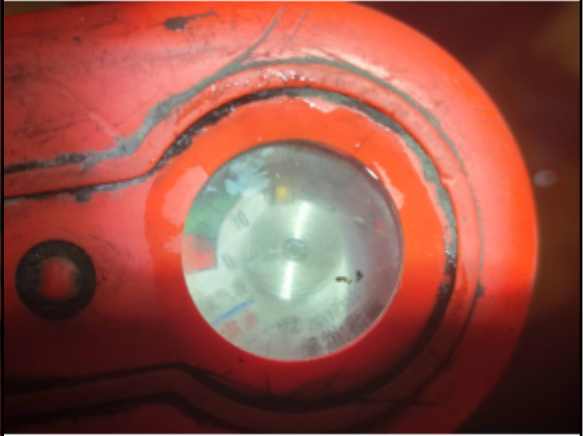
| 序号 | 样品状态 | 红色整机完好 | 出厂编号 | 068366 | | |
| 6 | H14260706083 | 结构设计及外观 | 自救器开启、封印条是否断裂，外壳是否严重破损变形 | 合格 | 合格 | GB 24502-2023《煤矿用自救器》7.3.1 a |
| | | 氧气瓶压力 (MPa) | ≥18MPa | 20 | 合格 | GB 24502-2023《煤矿用自救器》7.3.1 c |

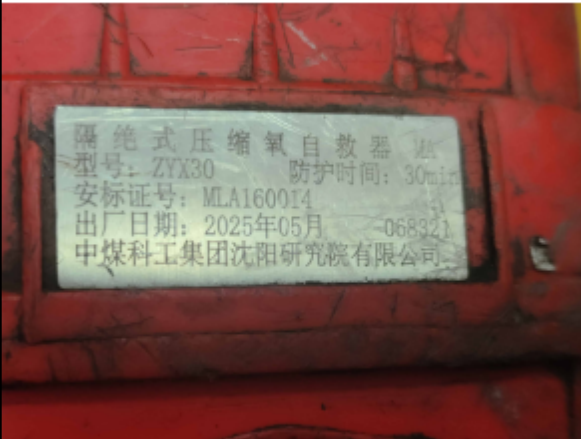
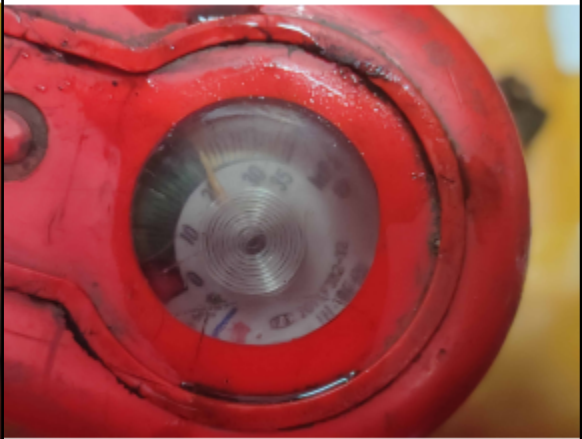
| 序号 | 样品状态 | 红色整机完好 | 出厂编号 | 068321 | | |
| 7 | H14260706084 | 结构设计及外观 | 自救器开启、封印条是否断裂，外壳是否严重破损变形 | 合格 | 合格 | GB 24502-2023《煤矿用自救器》7.3.1 a |
| | | 氧气瓶压力 (MPa) | ≥18MPa | 21 | 合格 | GB 24502-2023《煤矿用自救器》7.3.1 c |

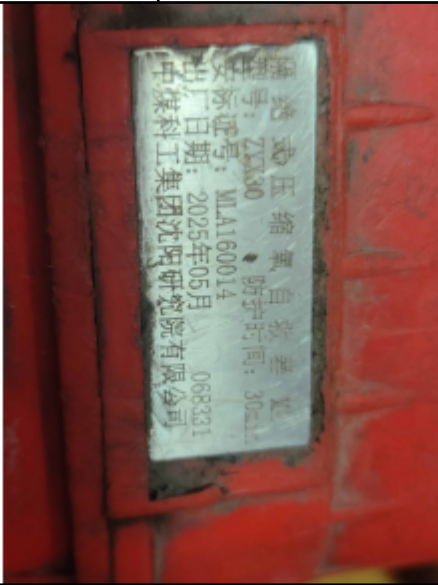
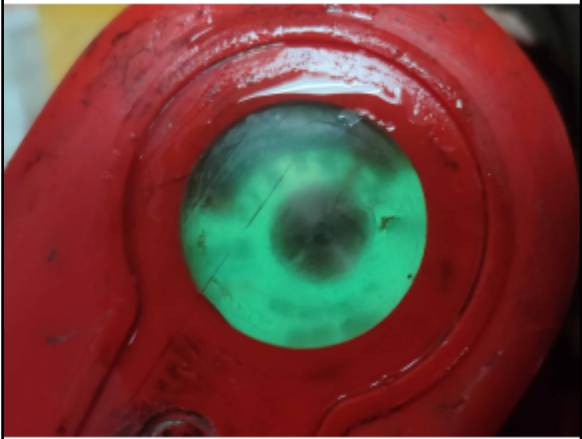
| 序号 | 样品状态 | 红色整机完好 | 出厂编号 | 068331 | | |
| 8 | H14260706085 | 结构设计及外观 | 自救器开启、封印条是否断裂，外壳是否严重破损变形 | 合格 | 合格 | GB 24502-2023《煤矿用自救器》7.3.1 a |
| | | 氧气瓶压力 (MPa) | ≥18MPa | 25 | 合格 | GB 24502-2023《煤矿用自救器》7.3.1 c |
