# 检测检验报告

| 样品名称： | 隔绝式压缩氧气自救器（在用品） |
| 规格型号： | ZYX30 |
| 委托单位： | 塔然高勒煤矿 |

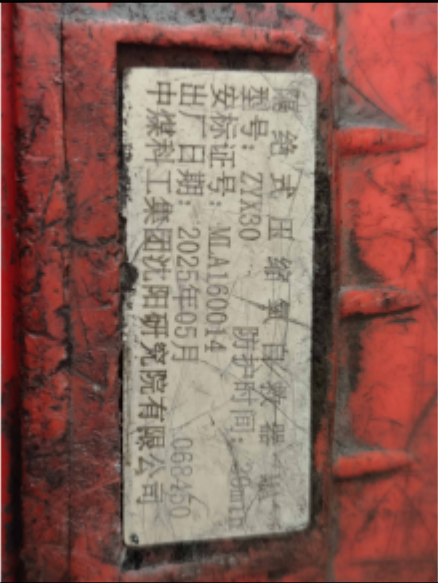
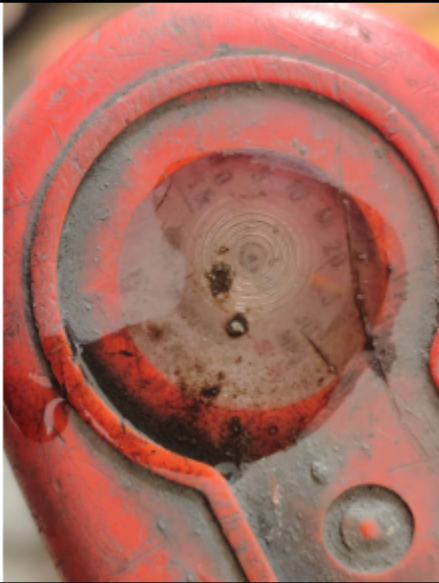
| 序号 | 样品状态 | 红色整机完好 | 出厂编号 | 068450 | | |

| | | 结构设计及外观 | 自救器开启、封印条是否断裂，外壳是否严重破损变形 | 合格 | 合格 | GB 24502-2023《煤矿用自救器》7.3.1 a |
| 1 | H14260705869 | 氧气瓶压力 (MPa) | ≥18MPa | 24 | 合格 | GB 24502-2023《煤矿用自救器》7.3.1 c |

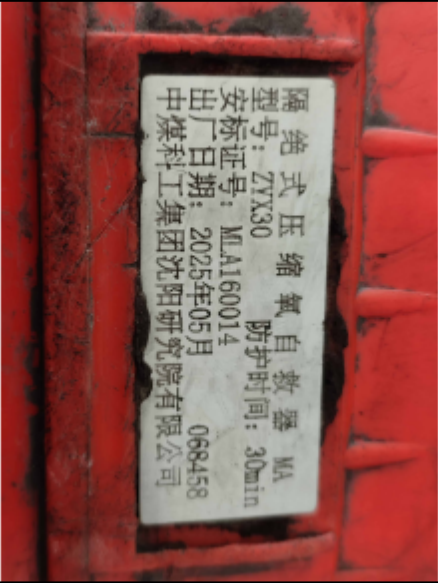
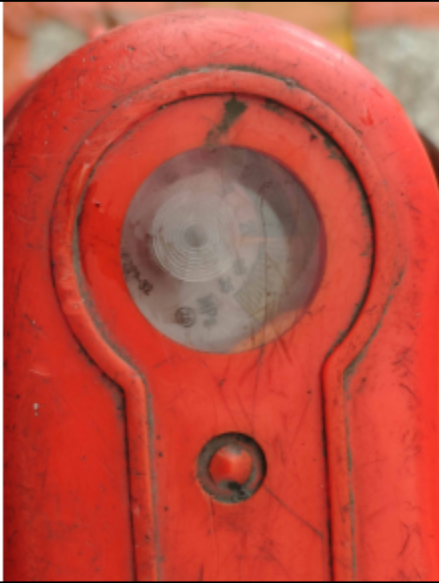
| 序号 | 样品状态 | 红色整机完好 | 出厂编号 | 068458 | | |

| | | 结构设计及外观 | 自救器开启、封印条是否断裂，外壳是否严重破损变形 | 合格 | 合格 | GB 24502-2023《煤矿用自救器》7.3.1 a |
| 2 | H14260705870 | 氧气瓶压力 (MPa) | ≥18MPa | 22 | 合格 | GB 24502-2023《煤矿用自救器》7.3.1 c |

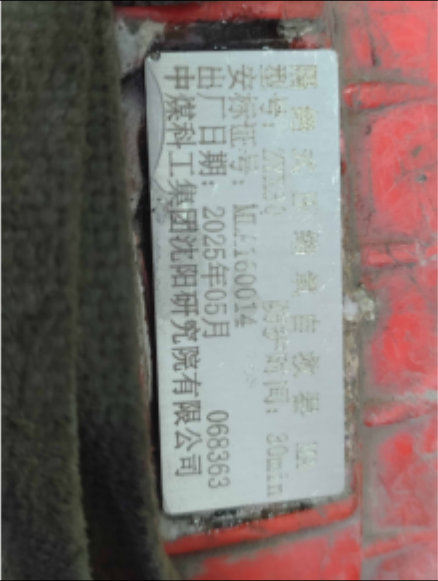
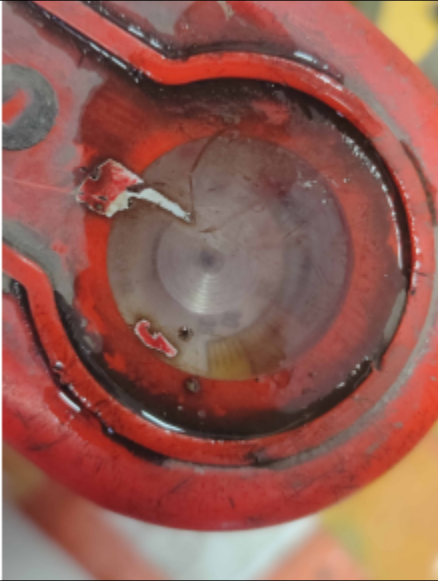
| 序号 | 样品状态 | 红色整机完好 | 出厂编号 | 068363 | | |

| | | 结构设计及外观 | 自救器开启、封印条是否断裂，外壳是否严重破损变形 | 合格 | 合格 | GB 24502-2023《煤矿用自救器》7.3.1 a |
| 3 | H14260705871 | 氧气瓶压力 (MPa) | ≥18MPa | 22 | 合格 | GB 24502-2023《煤矿用自救器》7.3.1 c |

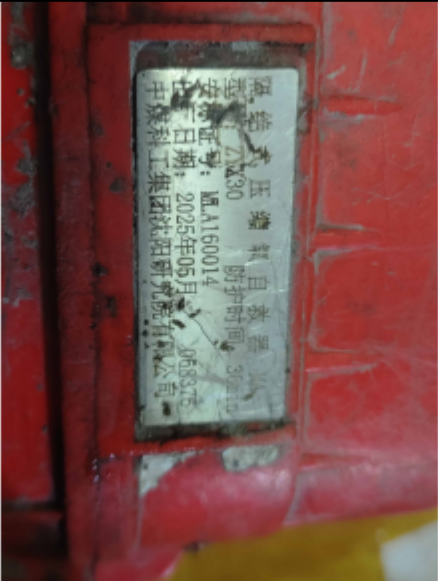
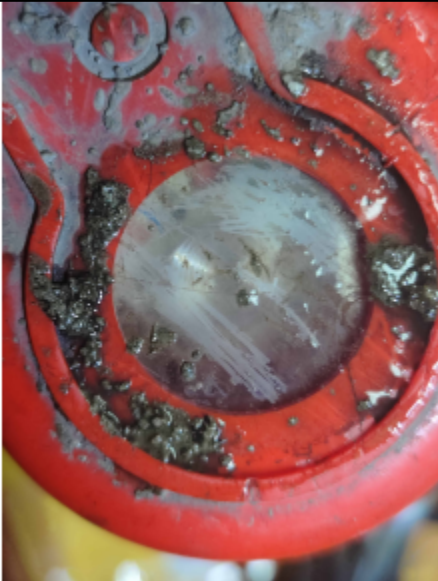
| 序号 | 样品状态 | 红色整机完好 | 出厂编号 | 068376 | | |

| | | 结构设计及外观 | 自救器开启、封印条是否断裂，外壳是否严重破损变形 | 合格 | 合格 | GB 24502-2023《煤矿用自救器》7.3.1 a |
| 4 | H14260705872 | 氧气瓶压力 (MPa) | ≥18MPa | 21 | 合格 | GB 24502-2023《煤矿用自救器》7.3.1 c |
