# 检测检验报告

| 样品名称： | 隔绝式压缩氧气自救器（在用品） |
| 规格型号： | ZYX30 |
| 委托单位： | 塔然高勒煤矿 |

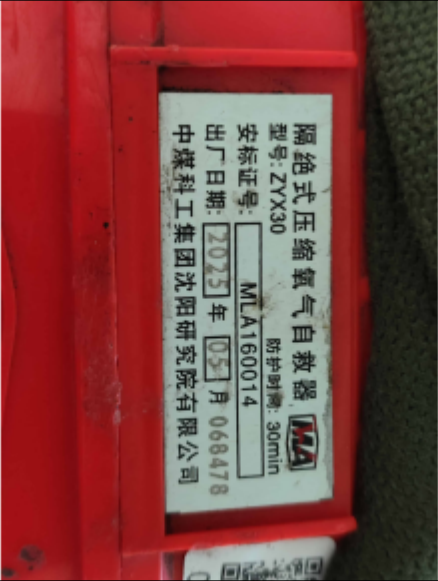
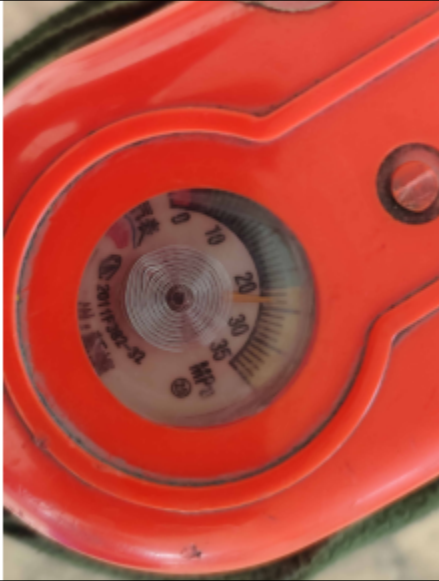
| 3 | H14260705880 | 结构设计及外观 | 自救器开启、封印条是否断裂，外壳是否严重破损变形 | 合格 | 合格 | GB 24502-2023《煤矿用自救器》7.3.1 a |
| | | 氧气瓶压力 (MPa) | ≥18MPa | 23 | 合格 | GB 24502-2023《煤矿用自救器》7.3.1 c |

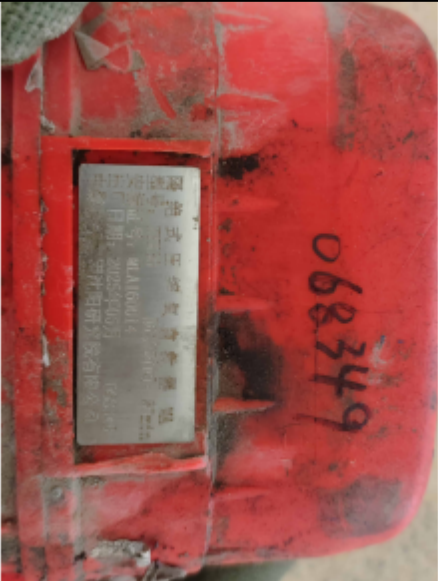
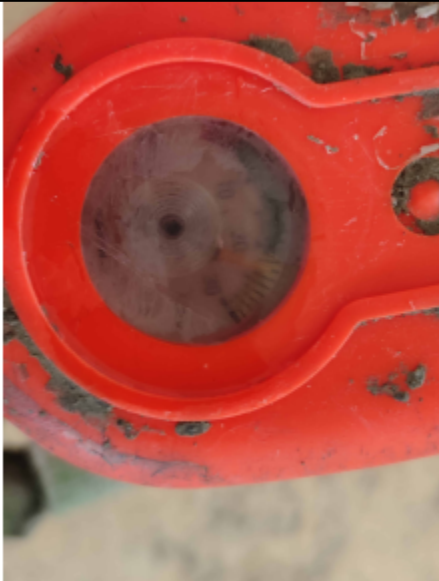
| 4 | H14260705881 | 结构设计及外观 | 自救器开启、封印条是否断裂，外壳是否严重破损变形 | 合格 | 合格 | GB 24502-2023《煤矿用自救器》7.3.1 a |
| | | 氧气瓶压力 (MPa) | ≥18MPa | 22 | 合格 | GB 24502-2023《煤矿用自救器》7.3.1 c |

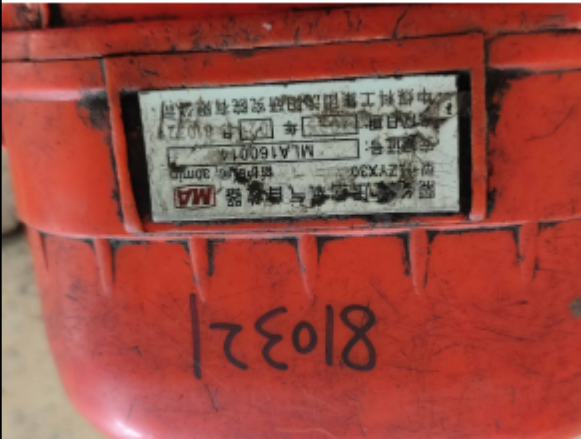
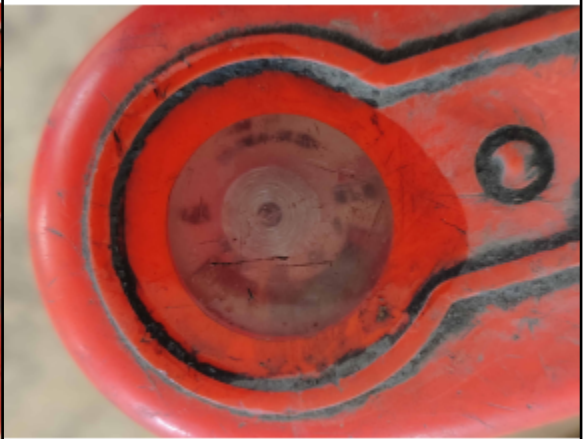
| 7 | H14260705884 | 结构设计及外观 | 自救器开启、封印条是否断裂，外壳是否严重破损变形 | 合格 | 合格 | GB 24502-2023《煤矿用自救器》7.3.1 a |
| | | 氧气瓶压力 (MPa) | ≥18MPa | 22 | 合格 | GB 24502-2023《煤矿用自救器》7.3.1 c |

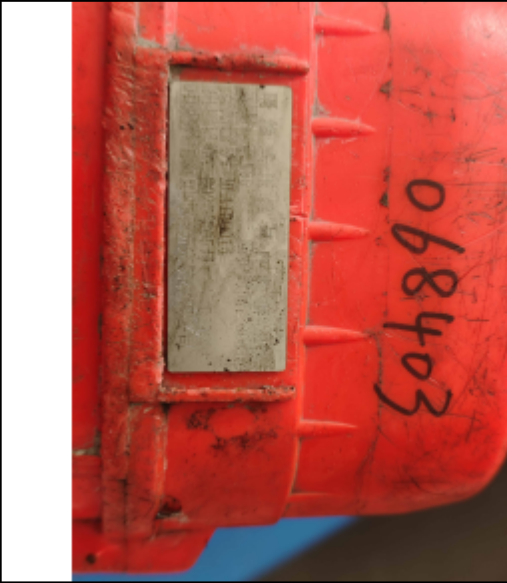
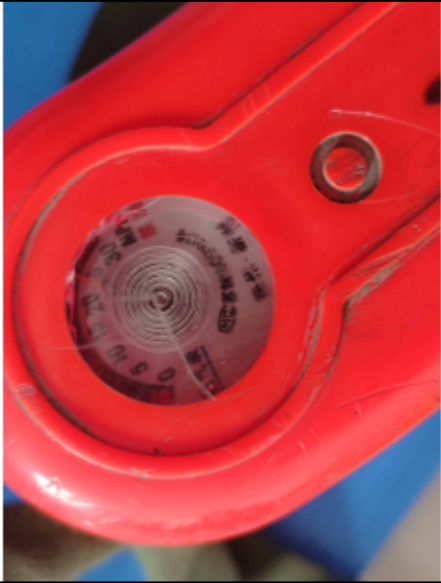
| 8 | H14260705885 | 结构设计及外观 | 自救器开启、封印条是否断裂，外壳是否严重破损变形 | 合格 | 合格 | GB 24502-2023《煤矿用自救器》7.3.1 a |
| | | 氧气瓶压力 (MPa) | ≥18MPa | 22 | 合格 | GB 24502-2023《煤矿用自救器》7.3.1 c |

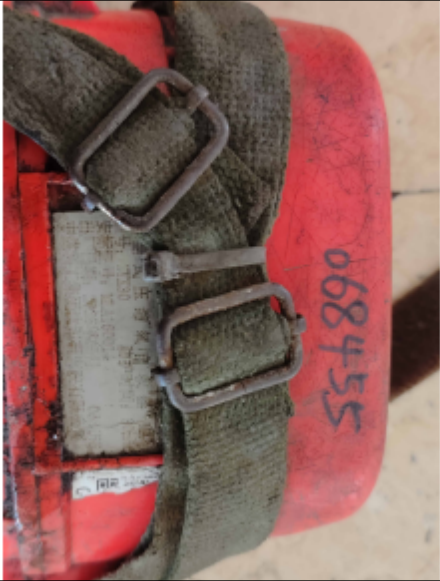
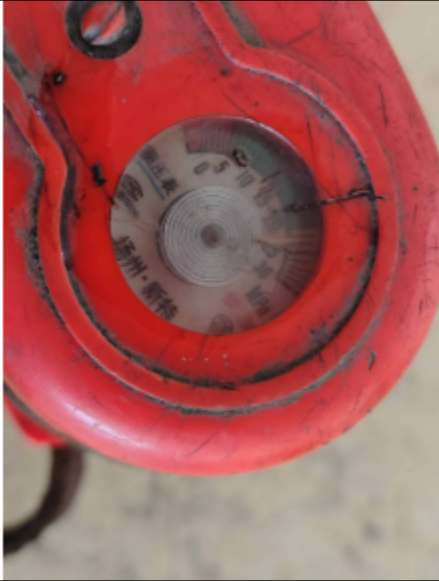
| 9 | H14260705886 | 结构设计及外观 | 自救器开启、封印条是否断裂，外壳是否严重破损变形 | 合格 | 合格 | GB 24502-2023《煤矿用自救器》7.3.1 a |
| | | 氧气瓶压力(MPa) | ≥18MPa | 23 | 合格 | GB 24502-2023《煤矿用自救器》7.3.1 c |

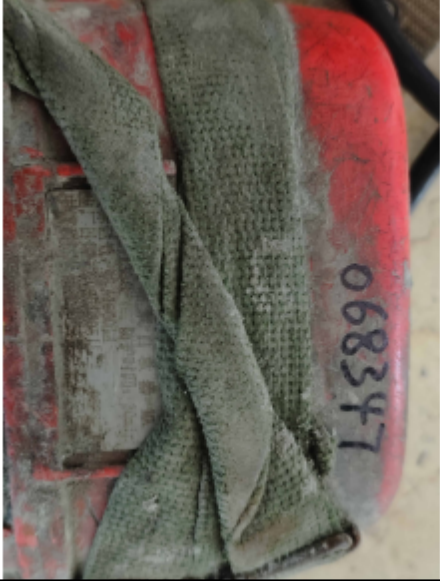
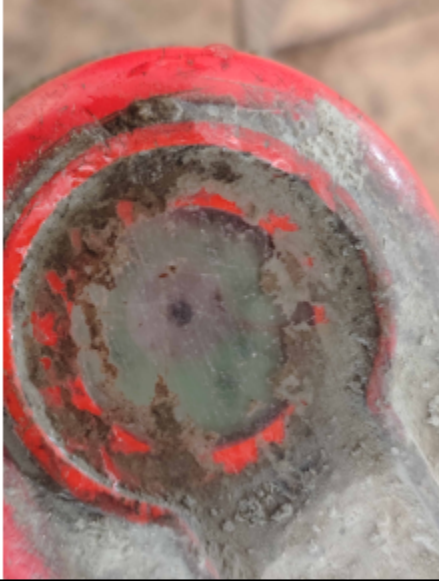
| 10 | H14260705887 | 结构设计及外观 | 自救器开启、封印条是否断裂，外壳是否严重破损变形 | 合格 | 合格 | GB 24502-2023《煤矿用自救器》7.3.1 a |
| | | 氧气瓶压力(MPa) | ≥18MPa | 24 | 合格 | GB 24502-2023《煤矿用自救器》7.3.1 c |
