# 检测检验报告

| 样品名称： | 隔绝式压缩氧气自救器（在用品） |
| 规格型号： | ZYX30 |
| 委托单位： | 塔然高勒煤矿 |

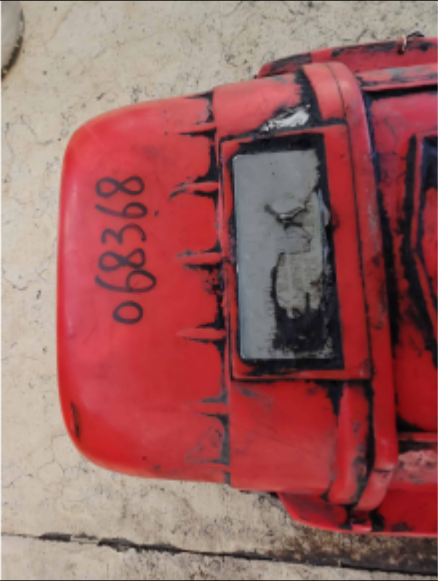
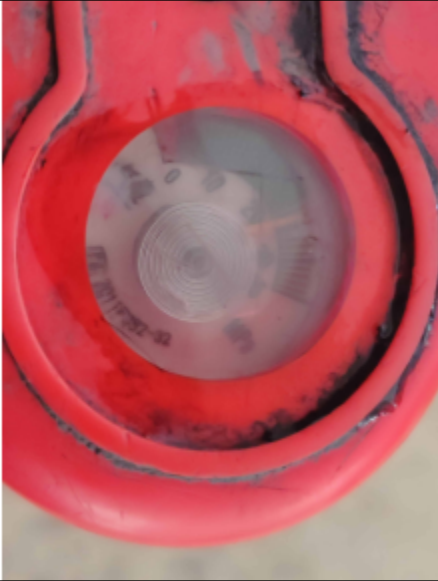
| 序号 | 样品状态 | 红色整机完好 | 出厂编号 | 068368 | | |

| 1 | H14260705888 | 结构设计及外观 | 自救器开启、封印条是否断裂，外壳是否严重破损变形 | 合格 | 合格 | GB 24502-2023《煤矿用自救器》7.3.1 a |
| | | 氧气瓶压力(MPa) | ≥18MPa | 22 | 合格 | GB 24502-2023《煤矿用自救器》7.3.1 c |

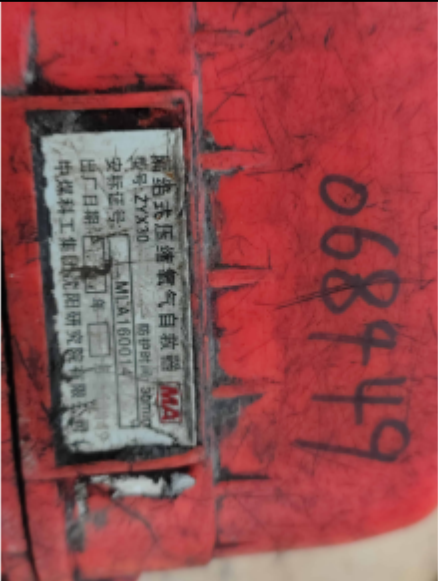
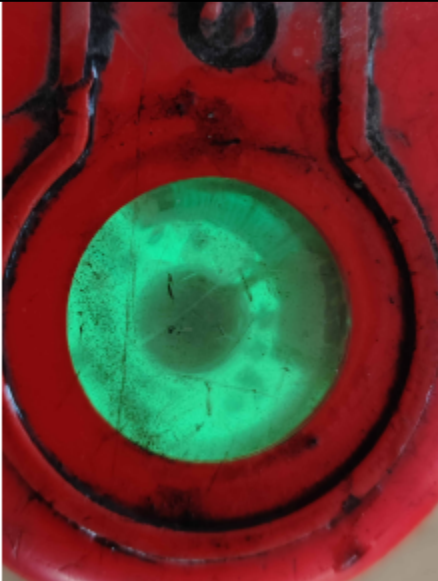
| 序号 | 样品状态 | 红色整机完好 | 出厂编号 | 068449 | | |

| 2 | H14260705889 | 结构设计及外观 | 自救器开启、封印条是否断裂，外壳是否严重破损变形 | 合格 | 合格 | GB 24502-2023《煤矿用自救器》7.3.1 a |
| | | 氧气瓶压力(MPa) | ≥18MPa | 21 | 合格 | GB 24502-2023《煤矿用自救器》7.3.1 c |

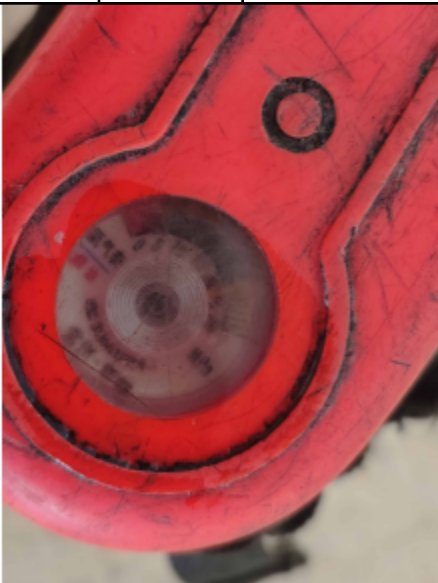
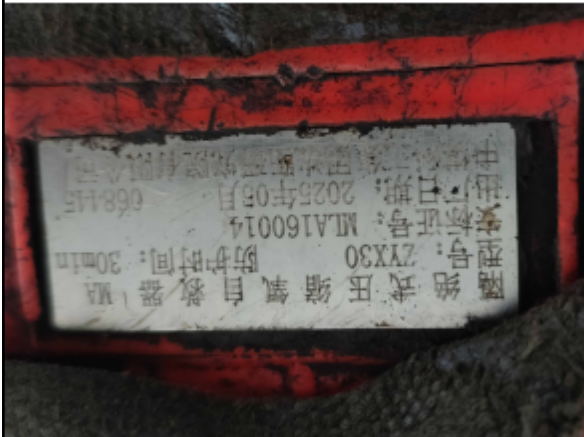
| 序号 | 样品状态 | 红色整机完好 | | 出厂编号 | | 068445 | | |

| 3 | H14260705890 | 结构设计及外观 | 自救器开启、封印条是否断裂，外壳是否严重破损变形 | | 合格 | 合格 | GB 24502-2023《煤矿用自救器》7.3.1 a | |
| | | 氧气瓶压力 (MPa) | ≥18MPa | | 21 | 合格 | GB 24502-2023《煤矿用自救器》7.3.1 c | |

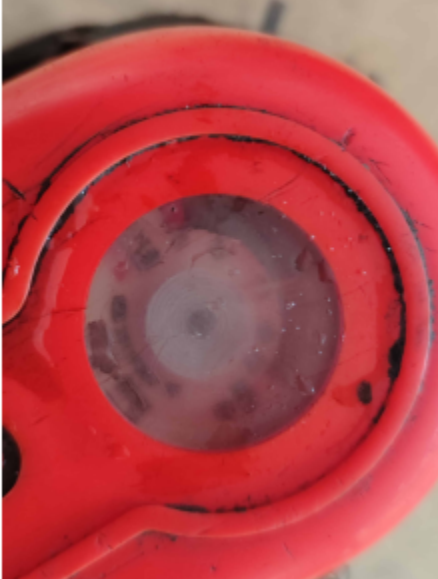
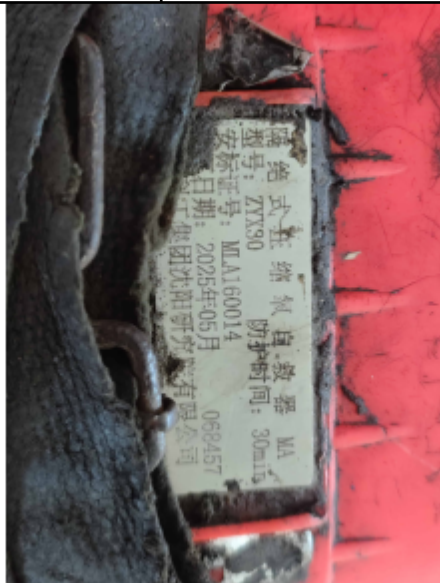
| 序号 | 样品状态 | 红色整机完好 | | 出厂编号 | | 068457 | | |

| 4 | H14260705891 | 结构设计及外观 | 自救器开启、封印条是否断裂，外壳是否严重破损变形 | | 合格 | 合格 | GB 24502-2023《煤矿用自救器》7.3.1 a | |
| | | 氧气瓶压力 (MPa) | ≥18MPa | | 20 | 合格 | GB 24502-2023《煤矿用自救器》7.3.1 c | |

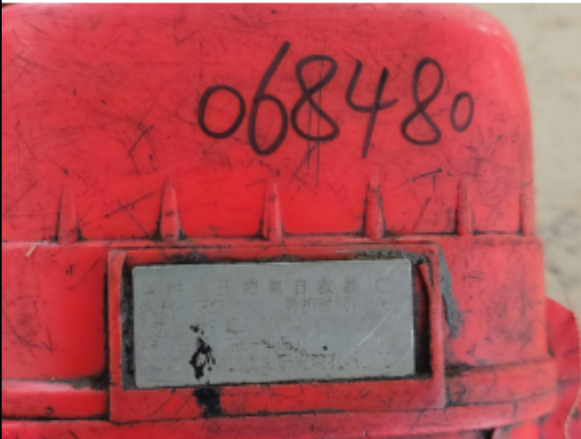
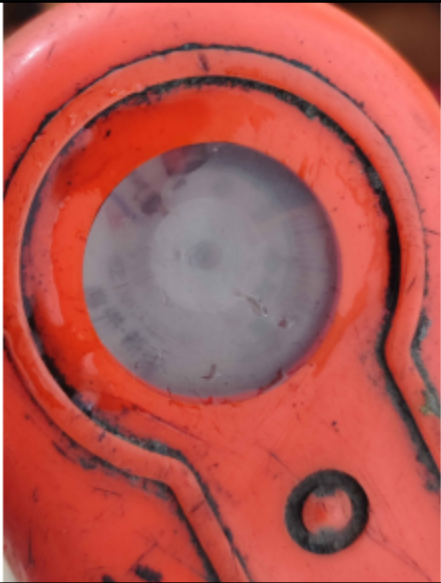
| 序号 | 样品状态 | 红色整机完好 | 出厂编号 | 068480 | | |

| 5 | H14260705892 | 结构设计及外观 | 自救器开启、封印条是否断裂，外壳是否严重破损变形 | 合格 | 合格 | GB 24502-2023《煤矿用自救器》7.3.1 a |
| | | 氧气瓶压力 (MPa) | ≥18MPa | 20 | 合格 | GB 24502-2023《煤矿用自救器》7.3.1 c |

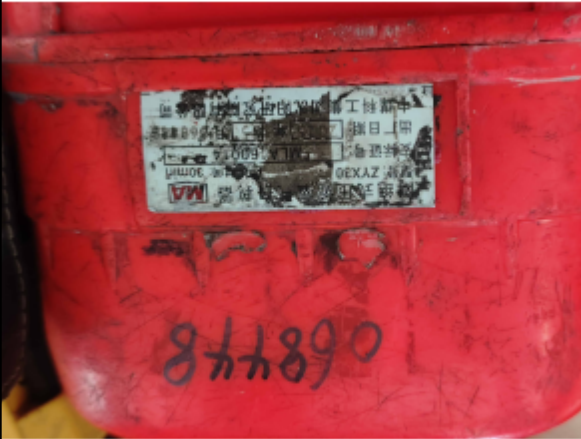
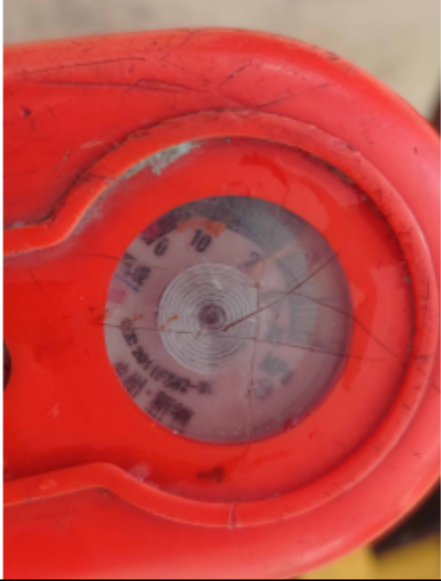
| 序号 | 样品状态 | 红色整机完好 | 出厂编号 | 068448 | | |

| 6 | H14260705893 | 结构设计及外观 | 自救器开启、封印条是否断裂，外壳是否严重破损变形 | 合格 | 合格 | GB 24502-2023《煤矿用自救器》7.3.1 a |
| | | 氧气瓶压力 (MPa) | ≥18MPa | 20 | 合格 | GB 24502-2023《煤矿用自救器》7.3.1 c |

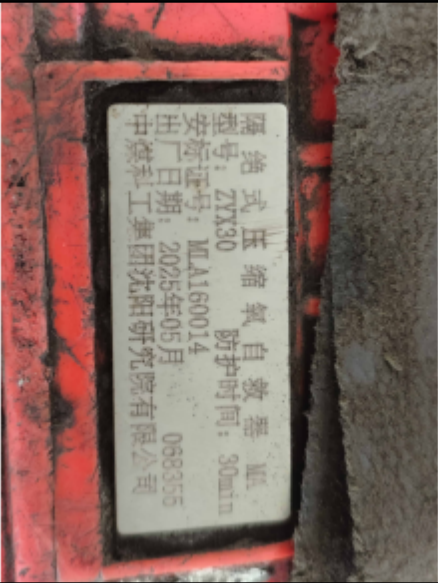
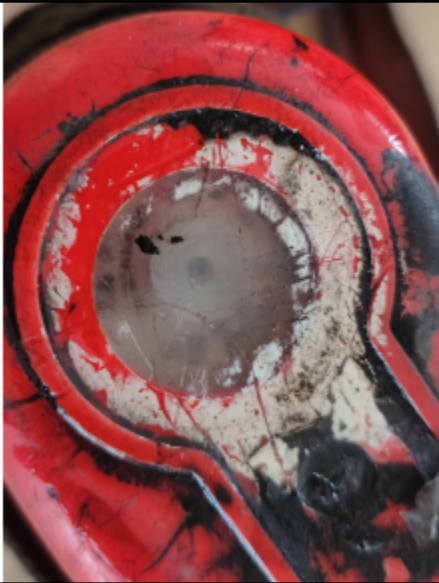
| 序号 | 样品状态 | 红色整机完好 | 出厂编号 | 068355 | | |

| 7 | H14260705894 | 结构设计及外观 | 自救器开启、封印条是否断裂，外壳是否严重破损变形 | 合格 | 合格 | GB 24502-2023《煤矿用自救器》7.3.1 a |
| | | 氧气瓶压力(MPa) | ≥18MPa | 21 | 合格 | GB 24502-2023《煤矿用自救器》7.3.1 c |

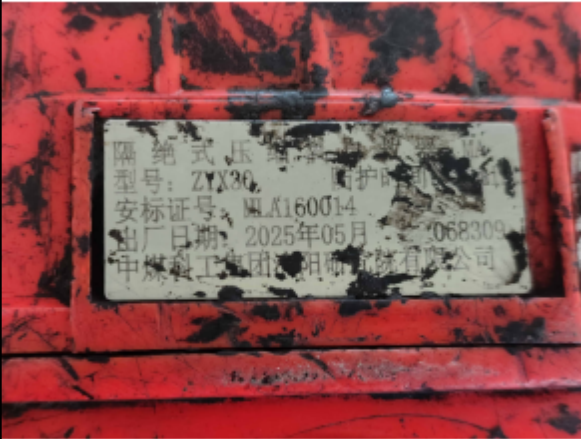
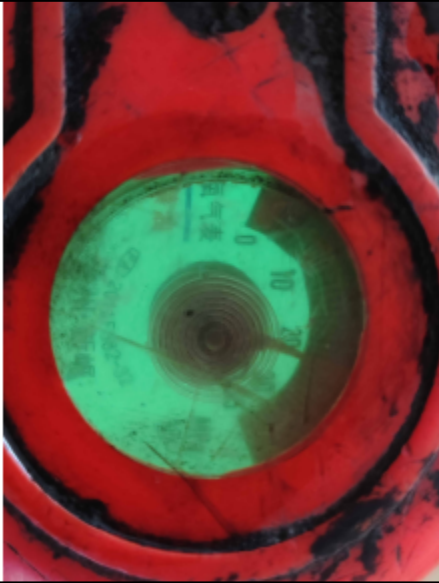
| 序号 | 样品状态 | 红色整机完好 | 出厂编号 | 068309 | | |

| 8 | H14260705895 | 结构设计及外观 | 自救器开启、封印条是否断裂，外壳是否严重破损变形 | 合格 | 合格 | GB 24502-2023《煤矿用自救器》7.3.1 a |
| | | 氧气瓶压力(MPa) | ≥18MPa | 20 | 合格 | GB 24502-2023《煤矿用自救器》7.3.1 c |
