# 检测检验报告

| 样品名称： | 隔绝式压缩氧气自救器（在用品） |
| 规格型号： | ZYX45 (B) |
| 委托单位： | 锦界煤矿 |

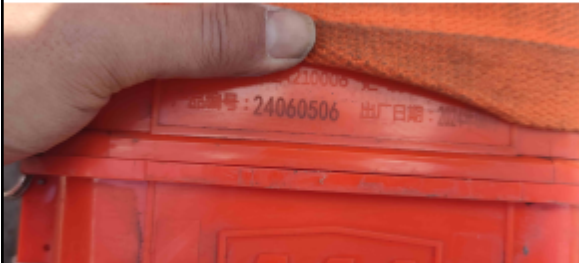
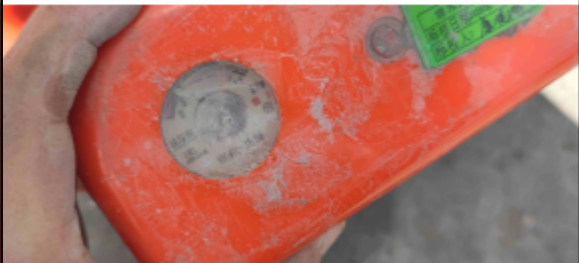
| 序号 | 样品状态 | 红色整机完好 | 出厂编号 | 24060506 | | | |

| 3 | H14260706892 | 结构设计及外观 | 自救器开启、封印条是否断裂，外壳是否严重破损变形 | 合格 | 合格 | GB 24502-2023《煤矿用自救器》7.3.1 a | |
| | | 氧气瓶压力 (MPa) | ≥18MPa | 23 | 合格 | GB 24502-2023《煤矿用自救器》7.3.1 c | |

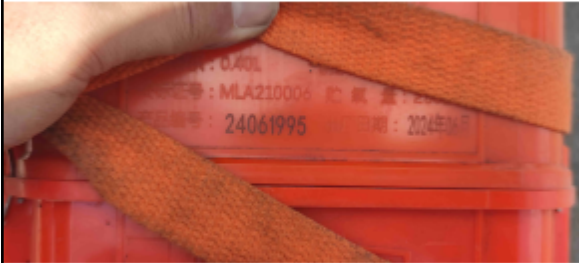
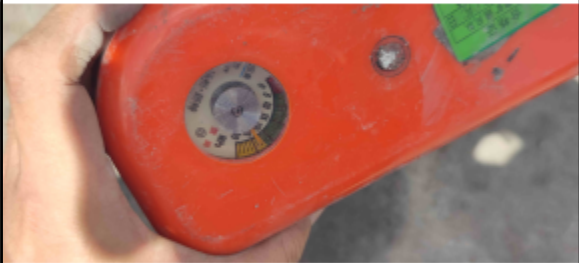
| 序号 | 样品状态 | 红色整机完好 | 出厂编号 | 24061995 | | | |

| 4 | H14260706893 | 结构设计及外观 | 自救器开启、封印条是否断裂，外壳是否严重破损变形 | 合格 | 合格 | GB 24502-2023《煤矿用自救器》7.3.1 a | |
| | | 氧气瓶压力 (MPa) | ≥18MPa | 24 | 合格 | GB 24502-2023《煤矿用自救器》7.3.1 c | |

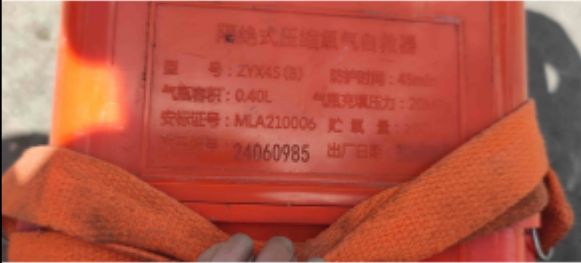
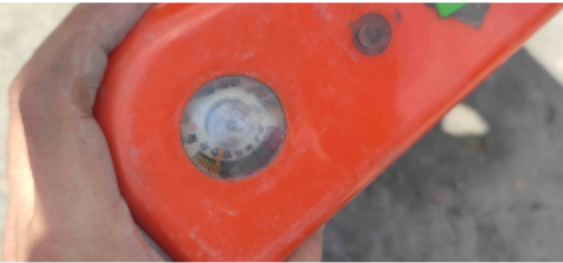
| 序号 | 样品状态 | 红色整机完好 | 出厂编号 | 24060985 | | |

| 5 | H14260706894 | 结构设计及外观 | 自救器开启、封印条是否断裂，外壳是否严重破损变形 | 合格 | 合格 | GB 24502-2023《煤矿用自救器》7.3.1 a |
| | | 氧气瓶压力(MPa) | ≥18MPa | 23 | 合格 | GB 24502-2023《煤矿用自救器》7.3.1 c |

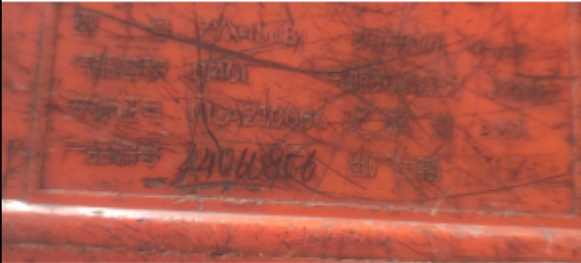
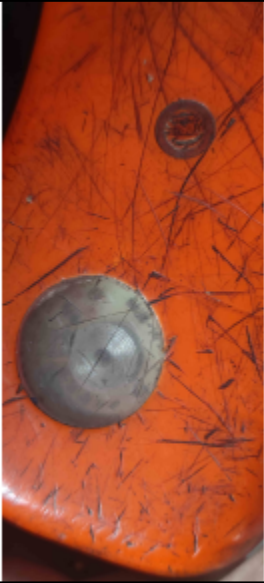
| 序号 | 样品状态 | 红色整机完好 | 出厂编号 | 24060856 | | |

| 6 | H14260706895 | 结构设计及外观 | 自救器开启、封印条是否断裂，外壳是否严重破损变形 | 合格 | 合格 | GB 24502-2023《煤矿用自救器》7.3.1 a |
| | | 氧气瓶压力(MPa) | ≥18MPa | 22 | 合格 | GB 24502-2023《煤矿用自救器》7.3.1 c |

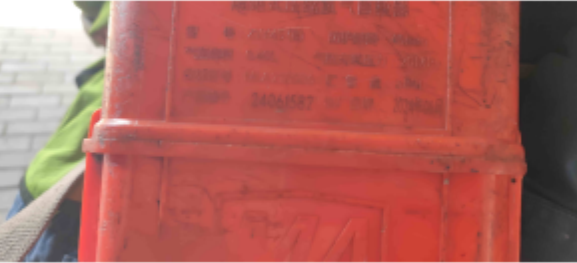
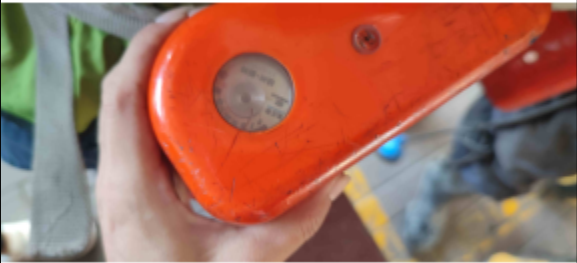
| 序号 | 样品状态 | 红色整机完好 | 出厂编号 | 24061582 | | |

| 7 | H14260706896 | 结构设计及外观 | 自救器开启、封印条是否断裂，外壳是否严重破损变形 | 合格 | 合格 | GB 24502-2023《煤矿用自救器》7.3.1 a |
| | | 氧气瓶压力 (MPa) | ≥18MPa | 22 | 合格 | GB 24502-2023《煤矿用自救器》7.3.1 c |

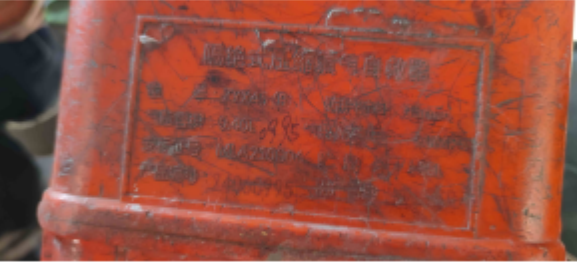
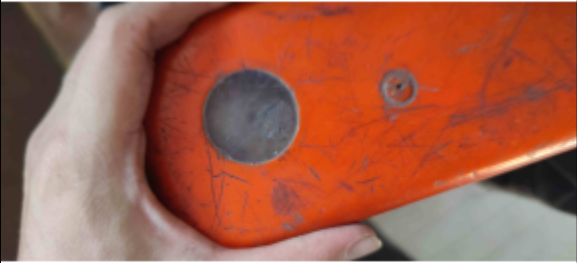
| 序号 | 样品状态 | 红色整机完好 | 出厂编号 | 24060995 | | |

| 8 | H14260706897 | 结构设计及外观 | 自救器开启、封印条是否断裂，外壳是否严重破损变形 | 合格 | 合格 | GB 24502-2023《煤矿用自救器》7.3.1 a |
| | | 氧气瓶压力 (MPa) | ≥18MPa | 22 | 合格 | GB 24502-2023《煤矿用自救器》7.3.1 c |

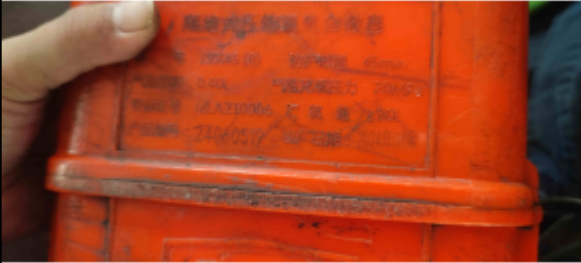
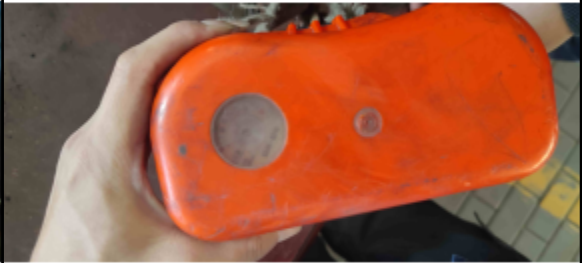
| 序号 | 样品状态 | 红色整机完好 | 出厂编号 | 24060519 | | |

| 9 | H14260706898 | 结构设计及外观 | 自救器开启、封印条是否断裂，外壳是否严重破损变形 | 合格 | 合格 | GB 24502-2023《煤矿用自救器》7.3.1 a |
| | | 氧气瓶压力(MPa) | ≥18MPa | 22 | 合格 | GB 24502-2023《煤矿用自救器》7.3.1 c |

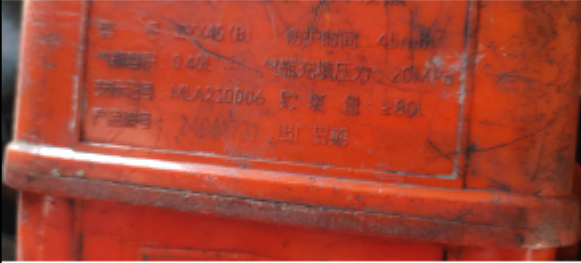
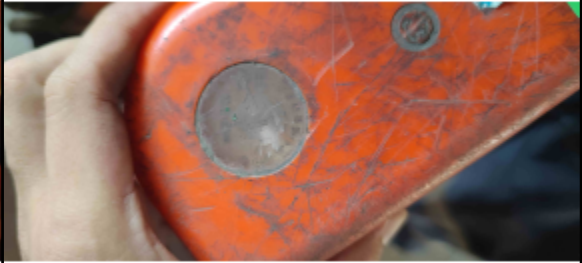
| 序号 | 样品状态 | 红色整机完好 | 出厂编号 | 24061731 | | |

| 10 | H14260706899 | 结构设计及外观 | 自救器开启、封印条是否断裂，外壳是否严重破损变形 | 合格 | 合格 | GB 24502-2023《煤矿用自救器》7.3.1 a |
| | | 氧气瓶压力(MPa) | ≥18MPa | 23 | 合格 | GB 24502-2023《煤矿用自救器》7.3.1 c |

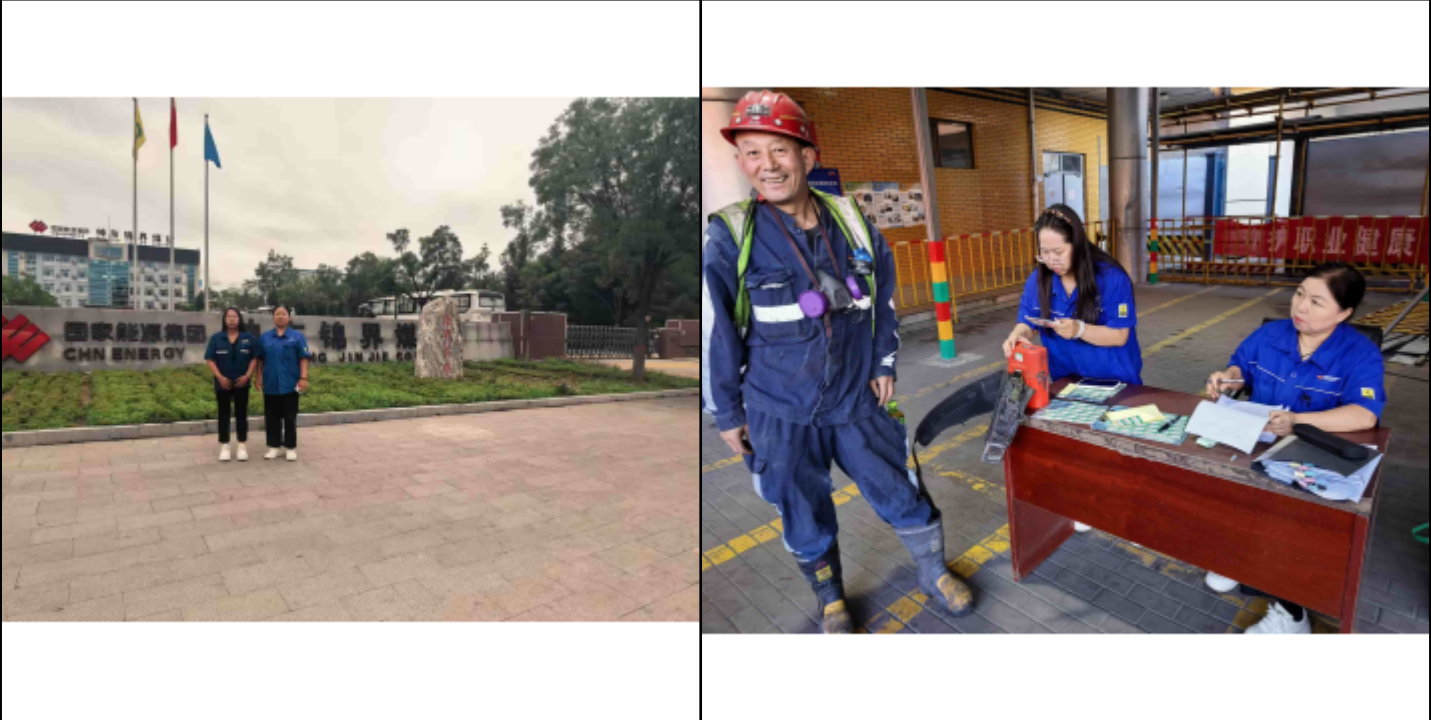
现场作业照片
