# 检测检验报告

| 样品名称： | 隔绝式压缩氧气自救器（在用品） |
| 规格型号： | ZYX45 (B) |
| 委托单位： | 锦界煤矿 |

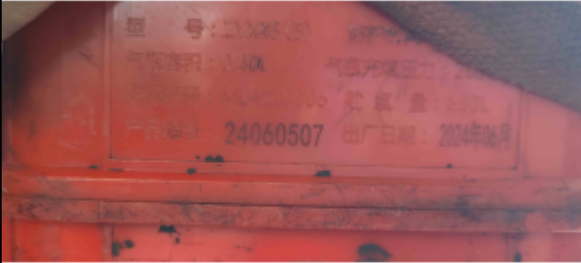
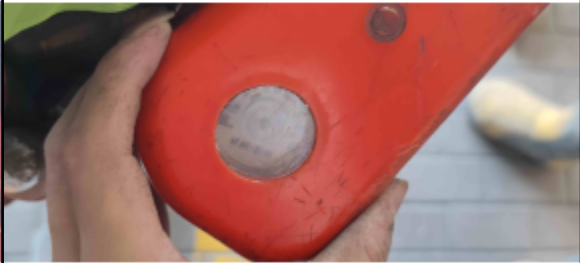
| 序号 | 样品状态 | 红色整机完好 | 出厂编号 | 24060507 | | |

| 1 | H14260706930 | 结构设计及外观 | 自救器开启、封印条是否断裂，外壳是否严重破损变形 | 合格 | 合格 | GB 24502-2023《煤矿用自救器》7.3.1 a |
| | | 氧气瓶压力 (MPa) | ≥18MPa | 23 | 合格 | GB 24502-2023《煤矿用自救器》7.3.1 c |

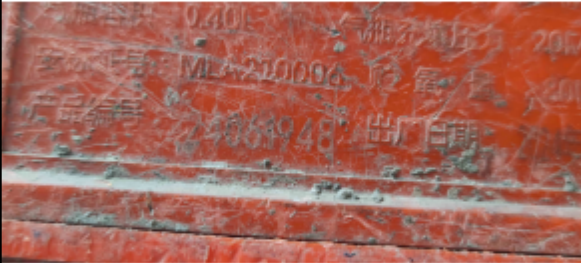
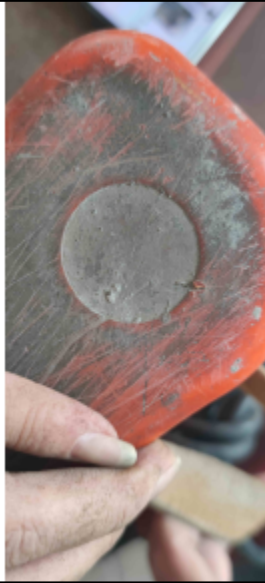
| 序号 | 样品状态 | 红色整机完好 | 出厂编号 | 24061948 | | |

| 2 | H14260706931 | 结构设计及外观 | 自救器开启、封印条是否断裂，外壳是否严重破损变形 | 合格 | 合格 | GB 24502-2023《煤矿用自救器》7.3.1 a |
| | | 氧气瓶压力 (MPa) | ≥18MPa | 22 | 合格 | GB 24502-2023《煤矿用自救器》7.3.1 c |

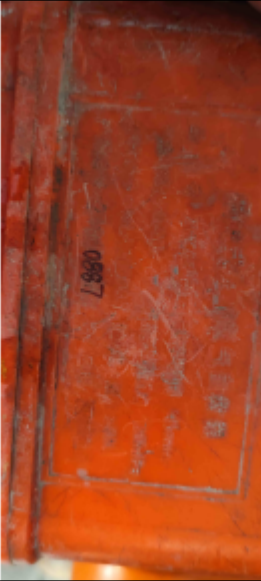
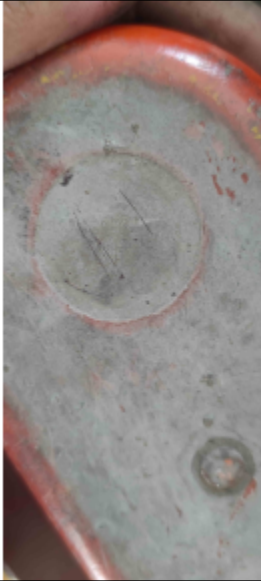
| 序号 | 样品状态 | 红色整机完好 | 出厂编号 | 24060887 | | |

| | | 结构设计及外观 | 自救器开启、封印条是否断裂，外壳是否严重破损变形 | 合格 | 合格 | GB 24502-2023《煤矿用自救器》7.3.1 a |
| 3 | H14260706932 | 氧气瓶压力 (MPa) | ≥18MPa | 23 | 合格 | GB 24502-2023《煤矿用自救器》7.3.1 c |

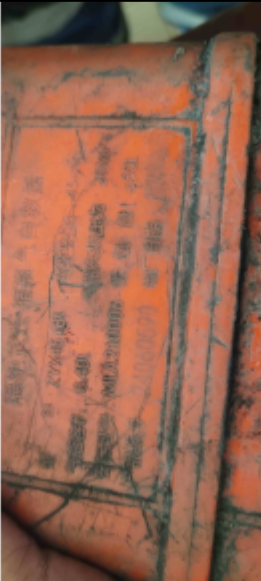
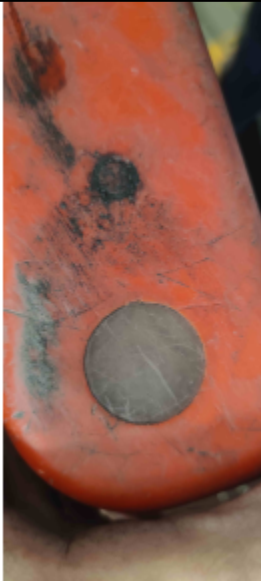
| 序号 | 样品状态 | 红色整机完好 | 出厂编号 | 24060590 | | |

| | | 结构设计及外观 | 自救器开启、封印条是否断裂，外壳是否严重破损变形 | 合格 | 合格 | GB 24502-2023《煤矿用自救器》7.3.1 a |
| 4 | H14260706933 | 氧气瓶压力 (MPa) | ≥18MPa | 23 | 合格 | GB 24502-2023《煤矿用自救器》7.3.1 c |

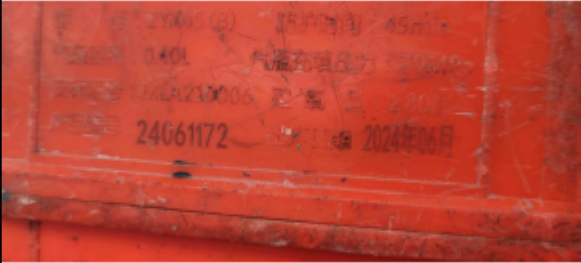
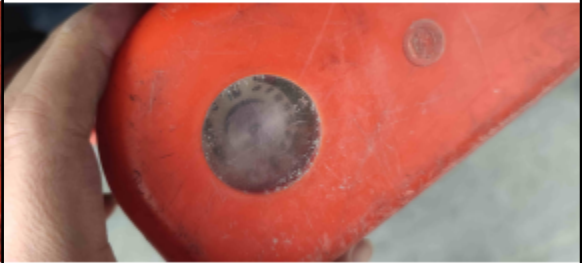
| 序号 | 样品状态 | 红色整机完好 | 出厂编号 | 24061172 | | |

| 5 | H14260706934 | 结构设计及外观 | 自救器开启、封印条是否断裂，外壳是否严重破损变形 | 合格 | 合格 | GB 24502-2023《煤矿用自救器》7.3.1 a |
| | | 氧气瓶压力(MPa) | ≥18MPa | 22 | 合格 | GB 24502-2023《煤矿用自救器》7.3.1 c |

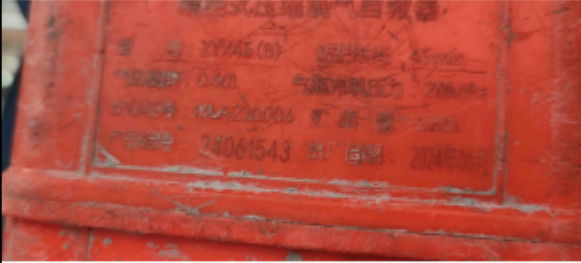
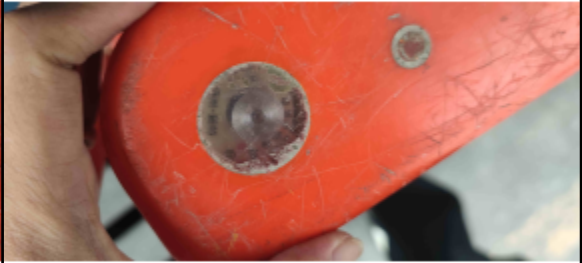
| | 样品状态 | 红色整机完好 | 出厂编号 | 24061543 | | |

| 6 | H14260706935 | 结构设计及外观 | 自救器开启、封印条是否断裂，外壳是否严重破损变形 | 合格 | 合格 | GB 24502-2023《煤矿用自救器》7.3.1 a |
| | | 氧气瓶压力(MPa) | ≥18MPa | 18 | 合格 | GB 24502-2023《煤矿用自救器》7.3.1 c |

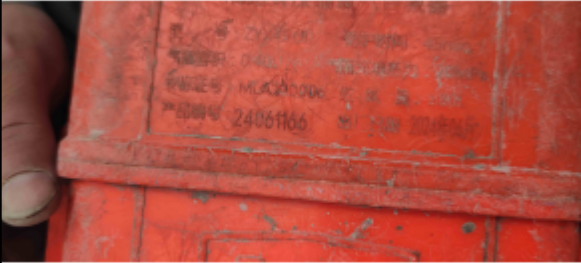
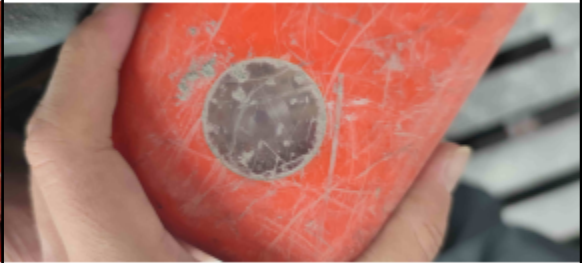
| 序号 | 样品状态 | 红色整机完好 | 出厂编号 | 24061166 | | |

| 7 | H14260706936 | 结构设计及外观 | 自救器开启、封印条是否断裂，外壳是否严重破损变形 | 合格 | 合格 | GB 24502-2023《煤矿用自救器》7.3.1 a |
| | | 氧气瓶压力 (MPa) | ≥18MPa | 22 | 合格 | GB 24502-2023《煤矿用自救器》7.3.1 c |

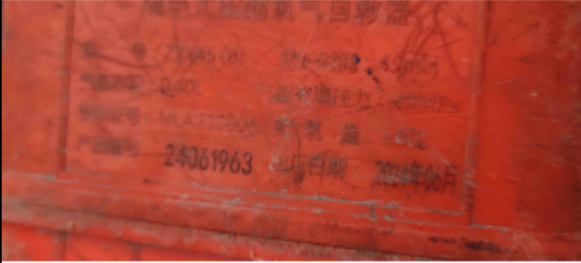
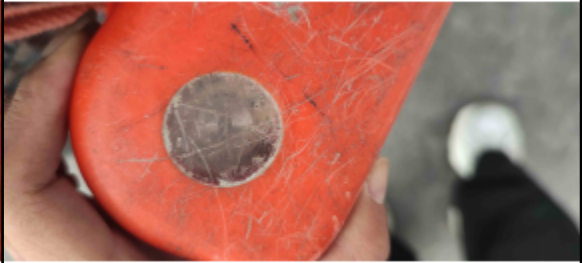
| 序号 | 样品状态 | 红色整机完好 | 出厂编号 | 24061963 | | |

| 8 | H14260706937 | 结构设计及外观 | 自救器开启、封印条是否断裂，外壳是否严重破损变形 | 合格 | 合格 | GB 24502-2023《煤矿用自救器》7.3.1 a |
| | | 氧气瓶压力 (MPa) | ≥18MPa | 22 | 合格 | GB 24502-2023《煤矿用自救器》7.3.1 c |

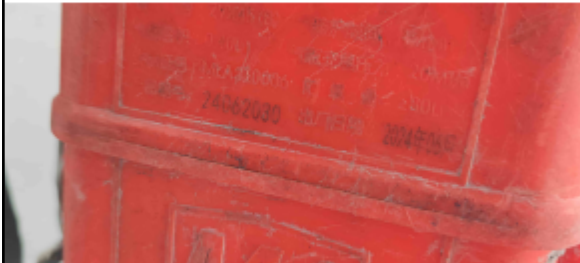
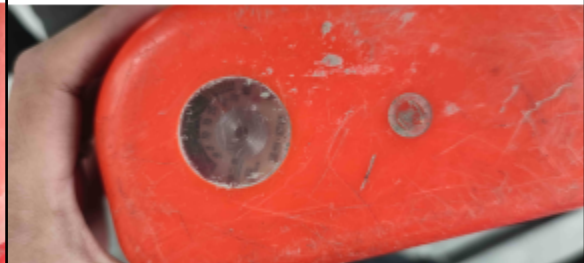
| 序号 | 样品状态 | 红色整机完好 | 出厂编号 | 24062030 | | | |

| 9 | H14260706938 | 结构设计及外观 | 自救器开启、封印条是否断裂，外壳是否严重破损变形 | 合格 | 合格 | GB 24502-2023《煤矿用自救器》7.3.1 a | |
| | | 氧气瓶压力 (MPa) | ≥18MPa | 23 | 合格 | GB 24502-2023《煤矿用自救器》7.3.1 c | |

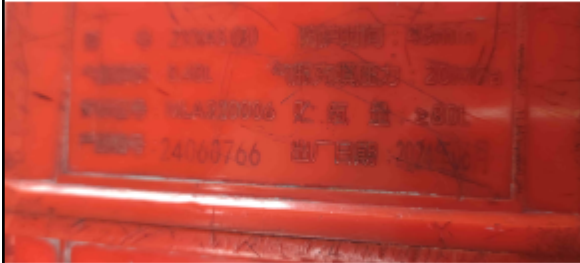
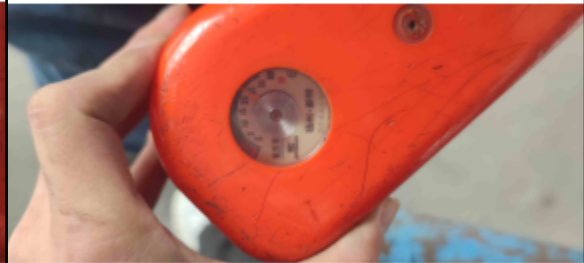
| 序号 | 样品状态 | 红色整机完好 | 出厂编号 | 24060766 | | | |

| 10 | H14260706939 | 结构设计及外观 | 自救器开启、封印条是否断裂，外壳是否严重破损变形 | 合格 | 合格 | GB 24502-2023《煤矿用自救器》7.3.1 a | |
| | | 氧气瓶压力 (MPa) | ≥18MPa | 23 | 合格 | GB 24502-2023《煤矿用自救器》7.3.1 c | |
