# 检测检验报告

| 样品名称： | 隔绝式压缩氧气自救器（在用品） |
| 规格型号： | ZYX45 (B) |
| 委托单位： | 锦界煤矿 |

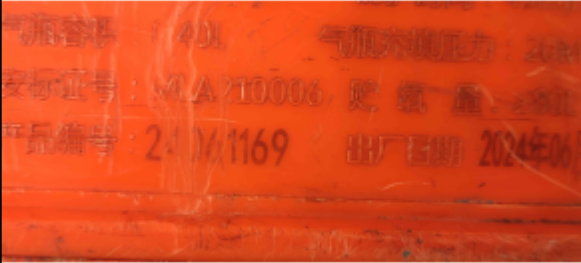
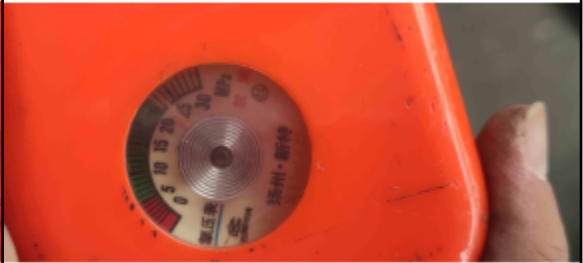
| 序号 | 样品状态 | 红色整机完好 | 出厂编号 | 24061169 | | |
| 1 | H14260706940 | 结构设计及外观 | 自救器开启、封印条是否断裂，外壳是否严重破损变形 | 合格 | 合格 | GB 24502-2023《煤矿用自救器》7.3.1 a |
| | | 氧气瓶压力(MPa) | ≥18MPa | 23 | 合格 | GB 24502-2023《煤矿用自救器》7.3.1 c |

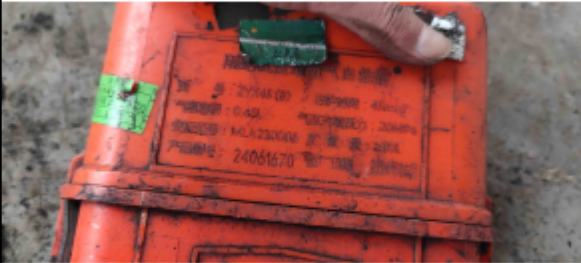
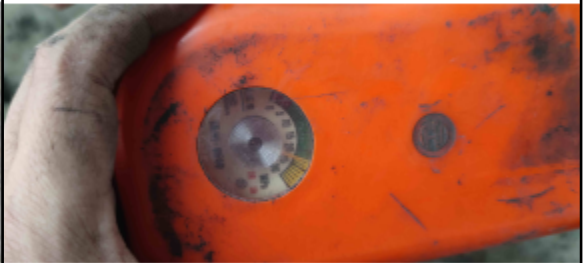
| 序号 | 样品状态 | 红色整机完好 | 出厂编号 | 24061670 | | |
| 2 | H14260706941 | 结构设计及外观 | 自救器开启、封印条是否断裂，外壳是否严重破损变形 | 合格 | 合格 | GB 24502-2023《煤矿用自救器》7.3.1 a |
| | | 氧气瓶压力(MPa) | ≥18MPa | 23 | 合格 | GB 24502-2023《煤矿用自救器》7.3.1 c |

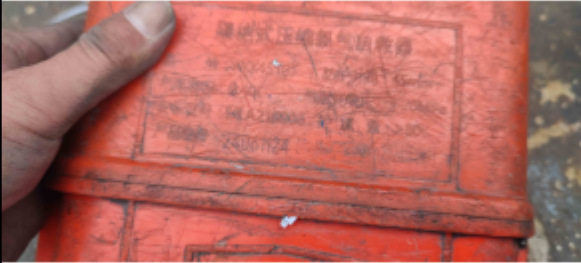
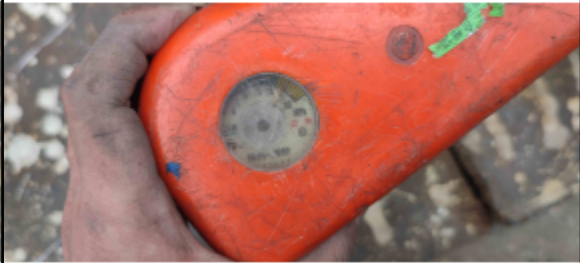
| 序号 | 样品状态 | 红色整机完好 | 出厂编号 | 24061124 | | |
| 3 | H14260706942 | 结构设计及外观 | 自救器开启、封印条是否断裂，外壳是否严重破损变形 | 合格 | 合格 | GB 24502-2023《煤矿用自救器》7.3.1 a |
| | | 氧气瓶压力(MPa) | ≥18MPa | 23 | 合格 | GB 24502-2023《煤矿用自救器》7.3.1 c |

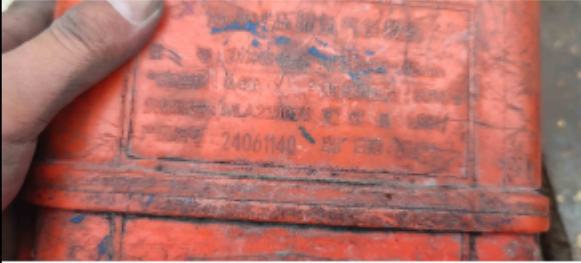
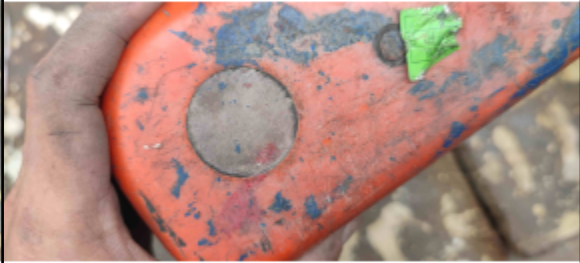
| 序号 | 样品状态 | 红色整机完好 | 出厂编号 | 24061140 | | |
| 4 | H14260706943 | 结构设计及外观 | 自救器开启、封印条是否断裂，外壳是否严重破损变形 | 合格 | 合格 | GB 24502-2023《煤矿用自救器》7.3.1 a |
| | | 氧气瓶压力(MPa) | ≥18MPa | 24 | 合格 | GB 24502-2023《煤矿用自救器》7.3.1 c |

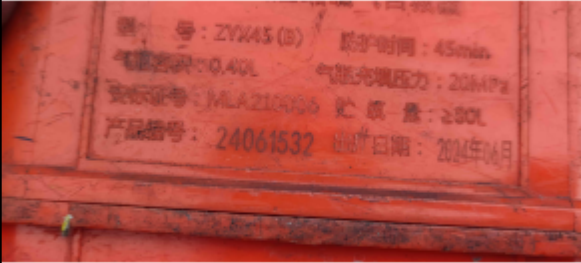
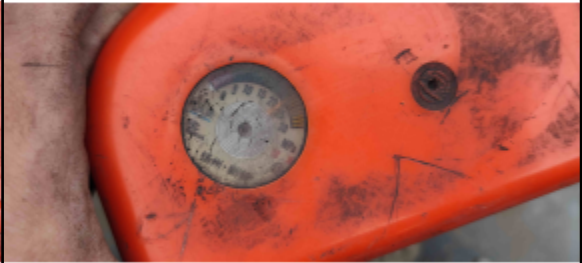
| 序号 | 样品状态 | 红色整机完好 | 出厂编号 | 24061532 | | |
| 5 | H14260706944 | 结构设计及外观 | 自救器开启、封印条是否断裂，外壳是否严重破损变形 | 合格 | 合格 | GB 24502-2023《煤矿用自救器》7.3.1 a |
| | | 氧气瓶压力 (MPa) | ≥18MPa | 22 | 合格 | GB 24502-2023《煤矿用自救器》7.3.1 c |

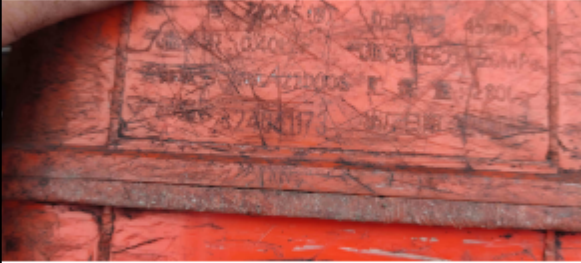
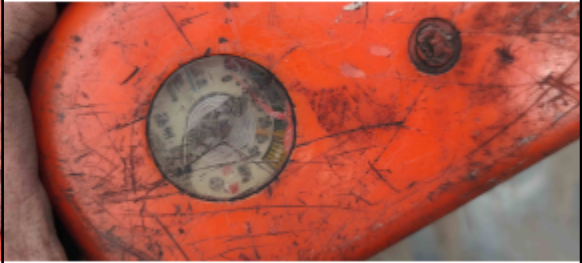
| 序号 | 样品状态 | 红色整机完好 | 出厂编号 | 24061173 | | |
| 6 | H14260706945 | 结构设计及外观 | 自救器开启、封印条是否断裂，外壳是否严重破损变形 | 合格 | 合格 | GB 24502-2023《煤矿用自救器》7.3.1 a |
| | | 氧气瓶压力 (MPa) | ≥18MPa | 23 | 合格 | GB 24502-2023《煤矿用自救器》7.3.1 c |

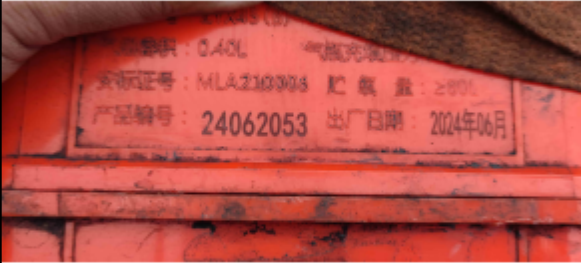
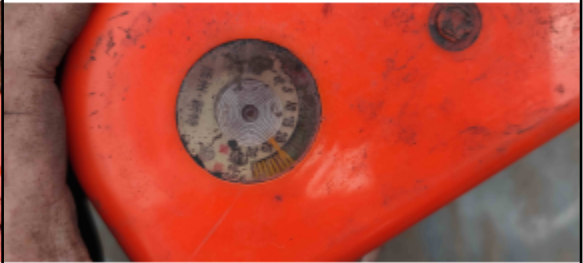
| 序号 | 样品状态 | 红色整机完好 | 出厂编号 | 24062053 | | |
| 7 | H14260706946 | 结构设计及外观 | 自救器开启、封印条是否断裂，外壳是否严重破损变形 | 合格 | 合格 | GB 24502-2023《煤矿用自救器》7.3.1 a |
| | | 氧气瓶压力(MPa) | ≥18MPa | 23 | 合格 | GB 24502-2023《煤矿用自救器》7.3.1 c |

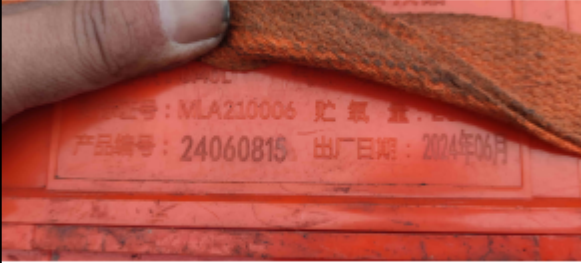
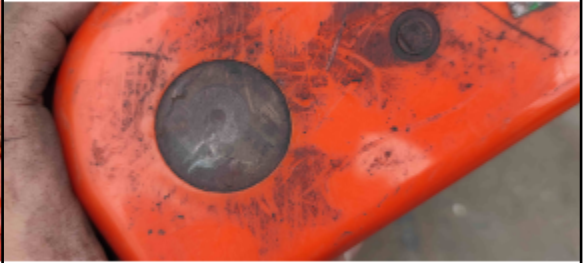
| 序号 | 样品状态 | 红色整机完好 | 出厂编号 | 24060815 | | |
| 8 | H14260706947 | 结构设计及外观 | 自救器开启、封印条是否断裂，外壳是否严重破损变形 | 合格 | 合格 | GB 24502-2023《煤矿用自救器》7.3.1 a |
| | | 氧气瓶压力(MPa) | ≥18MPa | 23 | 合格 | GB 24502-2023《煤矿用自救器》7.3.1 c |
