# 检测检验报告

| 样品名称： | 隔绝式压缩氧气自救器（在用品） |
| 规格型号： | ZYX45 (B) |
| 委托单位： | 锦界煤矿 |

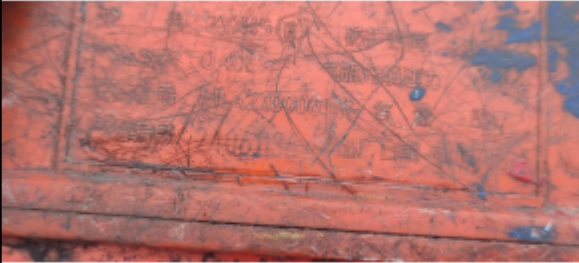
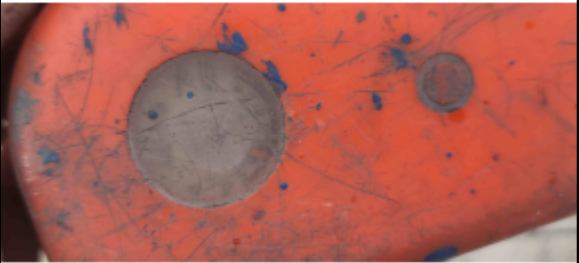
| 序号 | 样品状态 | 红色整机完好 | 出厂编号 | 24061136 | | |

| 1 | H14260706960 | 结构设计及外观 | 自救器开启、封印条是否断裂，外壳是否严重破损变形 | 合格 | 合格 | GB 24502-2023《煤矿用自救器》7.3.1 a |
| | | 氧气瓶压力(MPa) | ≥18MPa | 21 | 合格 | GB 24502-2023《煤矿用自救器》7.3.1 c |

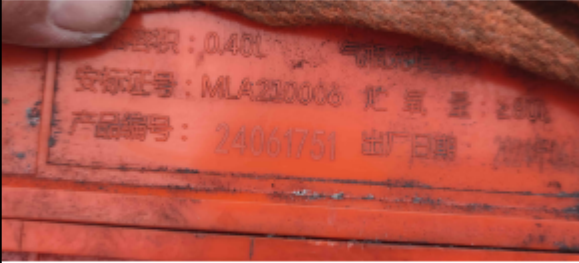
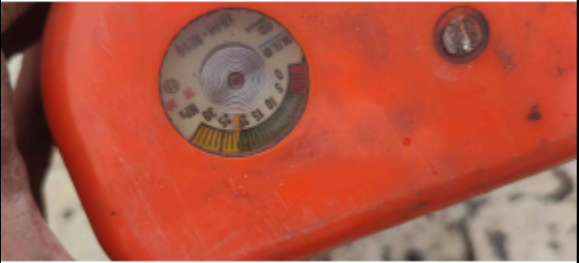
| 序号 | 样品状态 | 红色整机完好 | 出厂编号 | 24061751 | | |

| 2 | H14260706961 | 结构设计及外观 | 自救器开启、封印条是否断裂，外壳是否严重破损变形 | 合格 | 合格 | GB 24502-2023《煤矿用自救器》7.3.1 a |
| | | 氧气瓶压力(MPa) | ≥18MPa | 22 | 合格 | GB 24502-2023《煤矿用自救器》7.3.1 c |

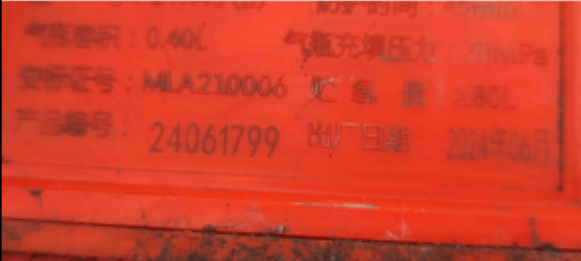
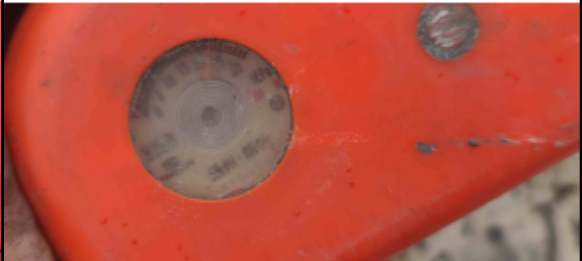
| 序号 | 样品状态 | 红色整机完好 | 出厂编号 | 24061799 | | |

| | 3 | 结构设计及外观 | 自救器开启、封印条是否断裂，外壳是否严重破损变形 | 合格 | 合格 | GB 24502-2023《煤矿用自救器》7.3.1 a |
| | | 氧气瓶压力(MPa) | ≥18MPa | 22 | 合格 | GB 24502-2023《煤矿用自救器》7.3.1 c |

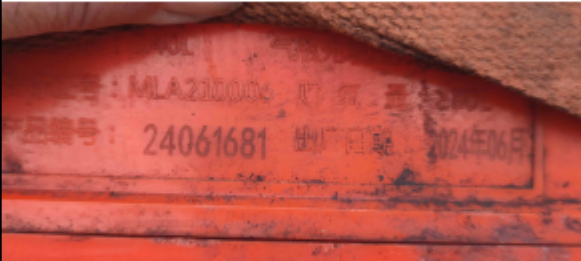
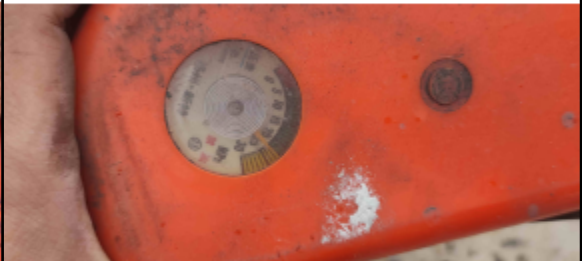
| 序号 | 样品状态 | 红色整机完好 | 出厂编号 | 24061681 | | |

| | 4 | 结构设计及外观 | 自救器开启、封印条是否断裂，外壳是否严重破损变形 | 合格 | 合格 | GB 24502-2023《煤矿用自救器》7.3.1 a |
| | | 氧气瓶压力(MPa) | ≥18MPa | 22 | 合格 | GB 24502-2023《煤矿用自救器》7.3.1 c |

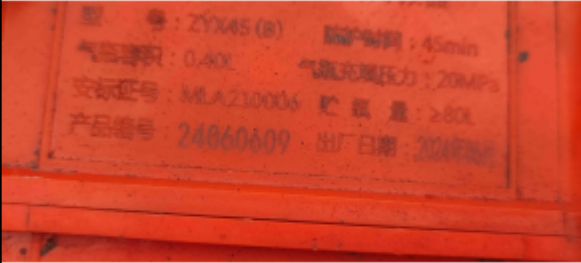
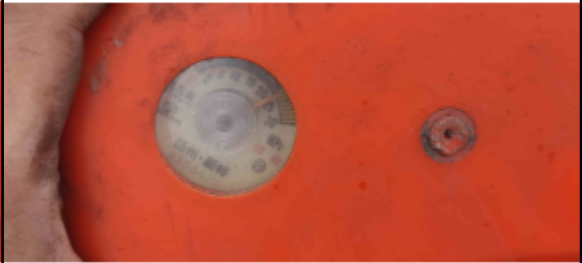
| 序号 | 样品状态 | 红色整机完好 | 出厂编号 | 24060609 | | |

| 5 | H14260706964 | 结构设计及外观 | 自救器开启、封印条是否断裂，外壳是否严重破损变形 | 合格 | 合格 | GB 24502-2023《煤矿用自救器》7.3.1 a |
| | | 氧气瓶压力 (MPa) | ≥18MPa | 21 | 合格 | GB 24502-2023《煤矿用自救器》7.3.1 c |

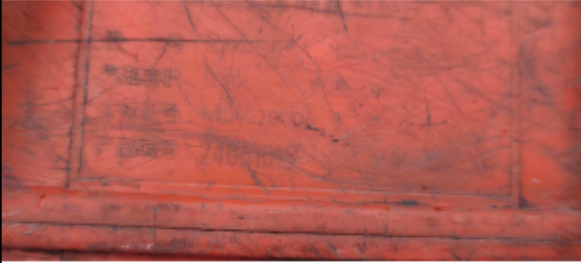
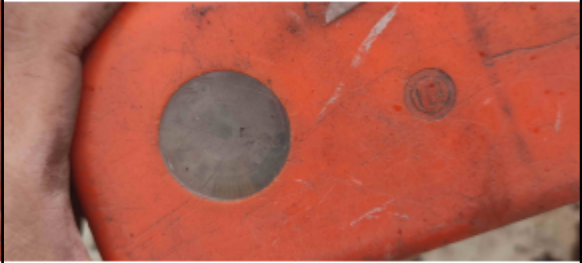
| 序号 | 样品状态 | 红色整机完好 | 出厂编号 | 24061015 | | |

| 6 | H14260706965 | 结构设计及外观 | 自救器开启、封印条是否断裂，外壳是否严重破损变形 | 合格 | 合格 | GB 24502-2023《煤矿用自救器》7.3.1 a |
| | | 氧气瓶压力 (MPa) | ≥18MPa | 22 | 合格 | GB 24502-2023《煤矿用自救器》7.3.1 c |

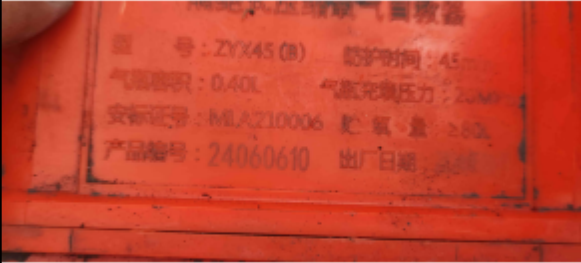
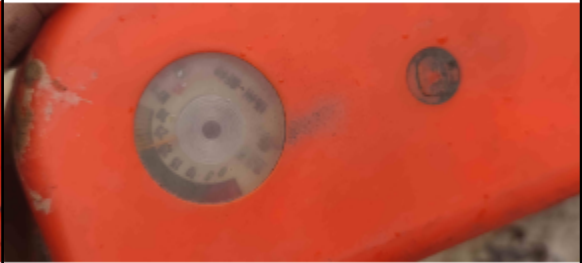
| 序号 | 样品状态 | 红色整机完好 | 出厂编号 | 24060610 | | |

| | | 结构设计及外观 | 自救器开启、封印条是否断裂，外壳是否严重破损变形 | 合格 | 合格 | GB 24502-2023《煤矿用自救器》7.3.1 a |
| 7 | H14260706966 | 氧气瓶压力 (MPa) | ≥18MPa | 22 | 合格 | GB 24502-2023《煤矿用自救器》7.3.1 c |

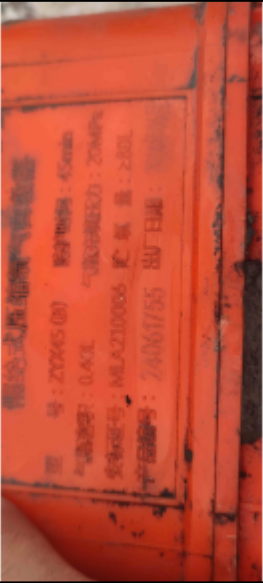
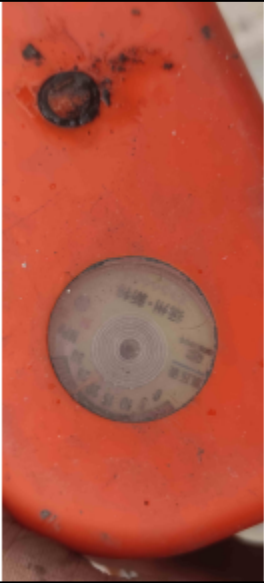
| 序号 | 样品状态 | 红色整机完好 | 出厂编号 | 24061755 | | |

| | | 结构设计及外观 | 自救器开启、封印条是否断裂，外壳是否严重破损变形 | 合格 | 合格 | GB 24502-2023《煤矿用自救器》7.3.1 a |
| 8 | H14260706967 | 氧气瓶压力 (MPa) | ≥18MPa | 21 | 合格 | GB 24502-2023《煤矿用自救器》7.3.1 c |

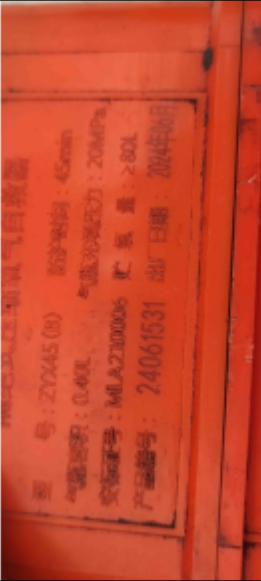
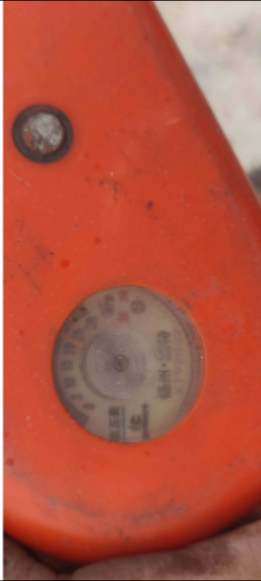
| 序号 | 样品状态 | 红色整机完好 | 出厂编号 | 24061531 | | |

| 9 | H14260706968 | 结构设计及外观 | 自救器开启、封印条是否断裂，外壳是否严重破损变形 | 合格 | 合格 | GB 24502-2023《煤矿用自救器》7.3.1 a |
| | | 氧气瓶压力 (MPa) | ≥18MPa | 21 | 合格 | GB 24502-2023《煤矿用自救器》7.3.1 c |

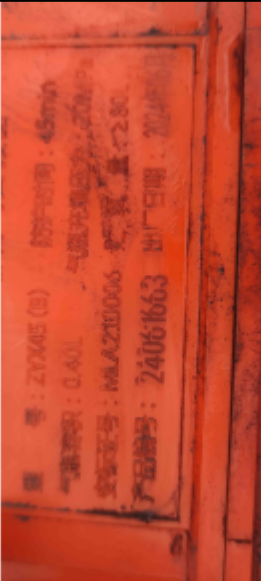
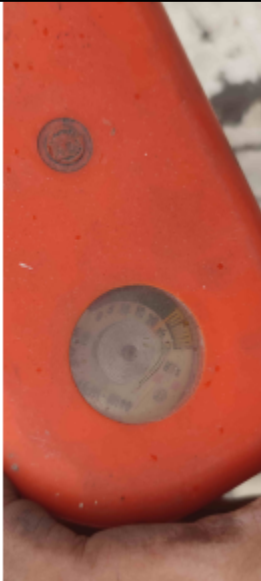
| 序号 | 样品状态 | 红色整机完好 | 出厂编号 | 24061663 | | |

| 10 | H14260706969 | 结构设计及外观 | 自救器开启、封印条是否断裂，外壳是否严重破损变形 | 合格 | 合格 | GB 24502-2023《煤矿用自救器》7.3.1 a |
| | | 氧气瓶压力 (MPa) | ≥18MPa | 22 | 合格 | GB 24502-2023《煤矿用自救器》7.3.1 c |
