# 检测检验报告

| 样品名称： | 隔绝式压缩氧气自救器（在用品） |
| 规格型号： | ZYX-45(S) |
| 委托单位： | 锦界煤矿 |

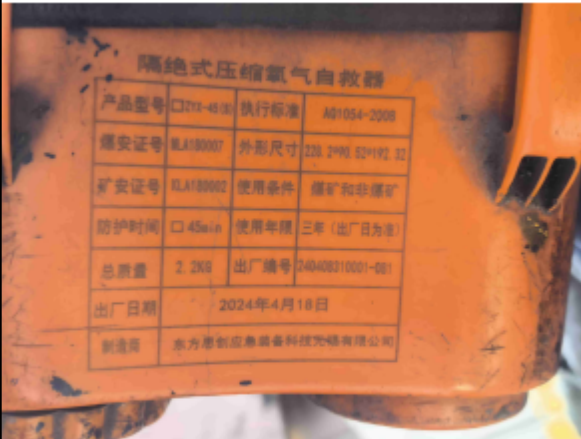
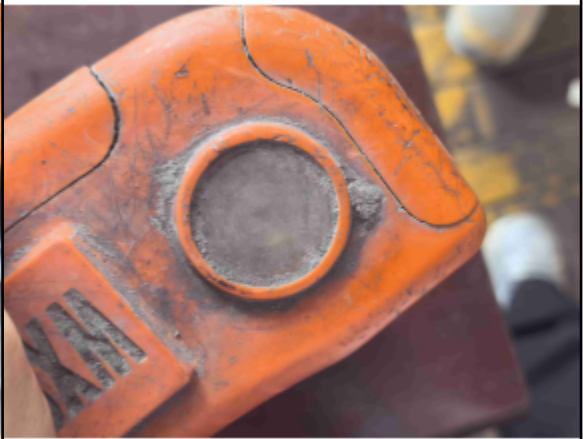
| 序号 | 样品状态 | 橙色整机完好 | 出厂编号 | 240408310001-081 | | |

| 1 | H14260706980 | 结构设计及外观 | 自救器开启、封印条是否断裂，外壳是否严重破损变形 | 合格 | 合格 | GB 24502-2023《煤矿用自救器》7.3.1 a |
| | | 氧气瓶压力(MPa) | ≥18MPa | 22 | 合格 | GB 24502-2023《煤矿用自救器》7.3.1 c |

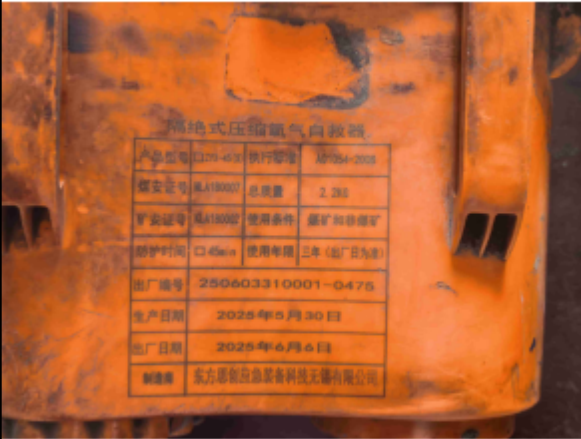
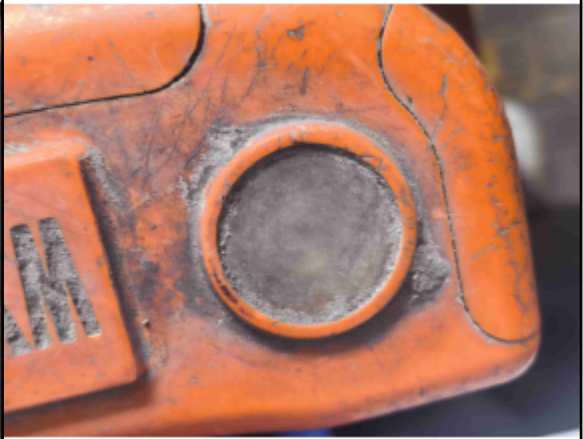
| 序号 | 样品状态 | 橙色整机完好 | 出厂编号 | 250603310001-0475 | | |

| 2 | H14260706981 | 结构设计及外观 | 自救器开启、封印条是否断裂，外壳是否严重破损变形 | 合格 | 合格 | GB 24502-2023《煤矿用自救器》7.3.1 a |
| | | 氧气瓶压力(MPa) | ≥18MPa | 23 | 合格 | GB 24502-2023《煤矿用自救器》7.3.1 c |

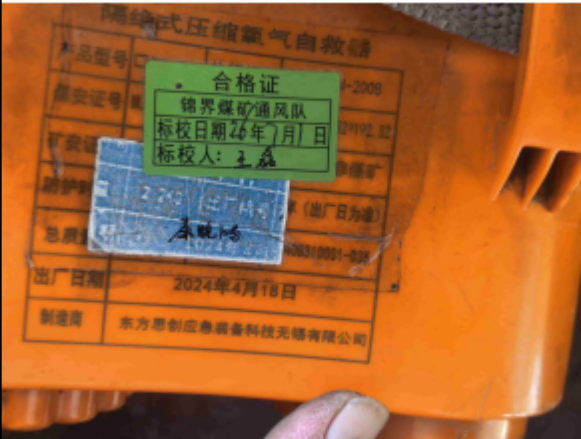
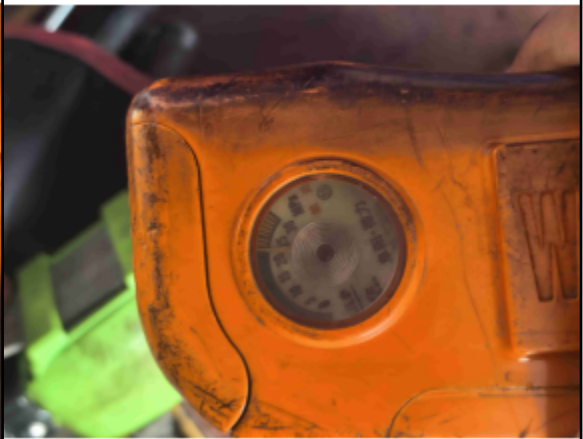
| 序号 | 样品状态 | 橙色整机完好 | 出厂编号 | 240408310001-035 | | |

| | | 结构设计及外观 | 自救器开启、封印条是否断裂，外壳是否严重破损变形 | 合格 | 合格 | GB 24502-2023《煤矿用自救器》7.3.1 a |
| 3 | H14260706982 | 氧气瓶压力 (MPa) | ≥18MPa | 22 | 合格 | GB 24502-2023《煤矿用自救器》7.3.1 c |

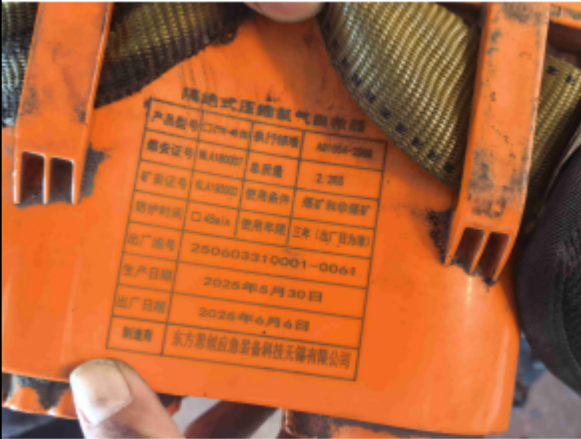
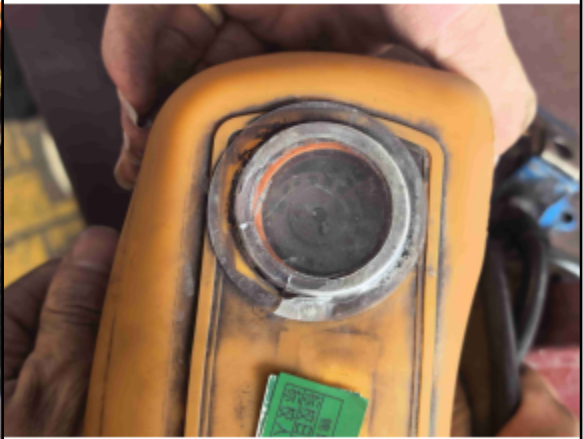
| 序号 | 样品状态 | 橙色整机完好 | 出厂编号 | 250603310001-0061 | | |

| | | 结构设计及外观 | 自救器开启、封印条是否断裂，外壳是否严重破损变形 | 合格 | 合格 | GB 24502-2023《煤矿用自救器》7.3.1 a |
| 4 | H14260706983 | 氧气瓶压力 (MPa) | ≥18MPa | 22 | 合格 | GB 24502-2023《煤矿用自救器》7.3.1 c |

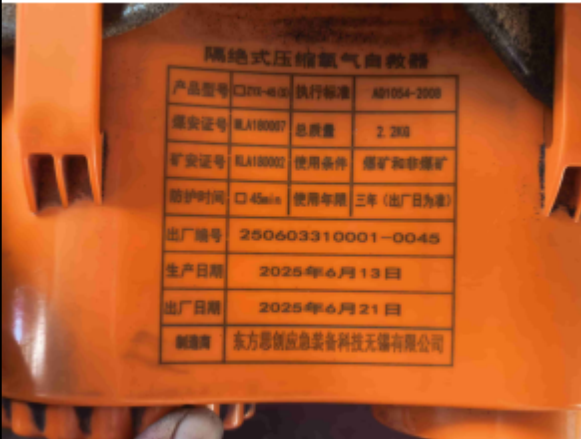
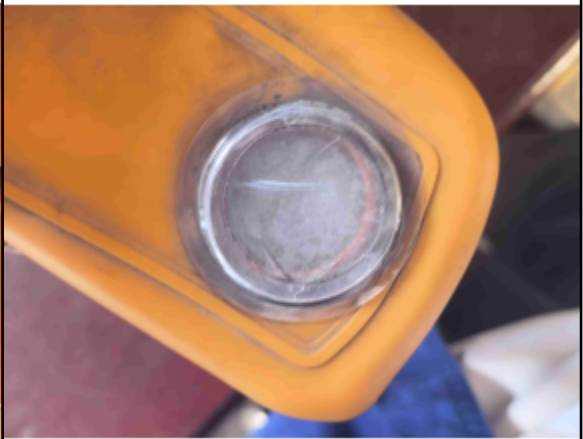
| 序号 | 样品状态 | 橙色整机完好 | 出厂编号 | 250603310001-0045 | | |

| 5 | H14260706984 | 结构设计及外观 | 自救器开启、封印条是否断裂，外壳是否严重破损变形 | 合格 | 合格 | GB 24502-2023《煤矿用自救器》7.3.1 a |
| | | 氧气瓶压力(MPa) | ≥18MPa | 22 | 合格 | GB 24502-2023《煤矿用自救器》7.3.1 c |

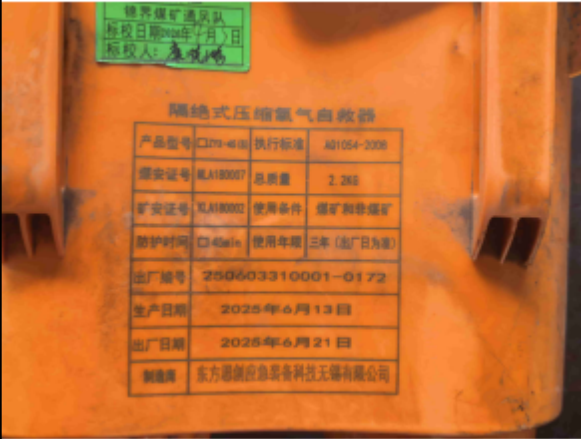
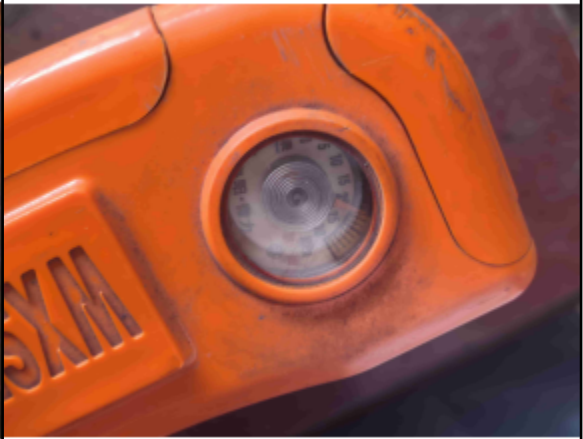
| 序号 | 样品状态 | 橙色整机完好 | 出厂编号 | 250603310001-0172 | | |

| 6 | H14260706985 | 结构设计及外观 | 自救器开启、封印条是否断裂，外壳是否严重破损变形 | 合格 | 合格 | GB 24502-2023《煤矿用自救器》7.3.1 a |
| | | 氧气瓶压力(MPa) | ≥18MPa | 23 | 合格 | GB 24502-2023《煤矿用自救器》7.3.1 c |

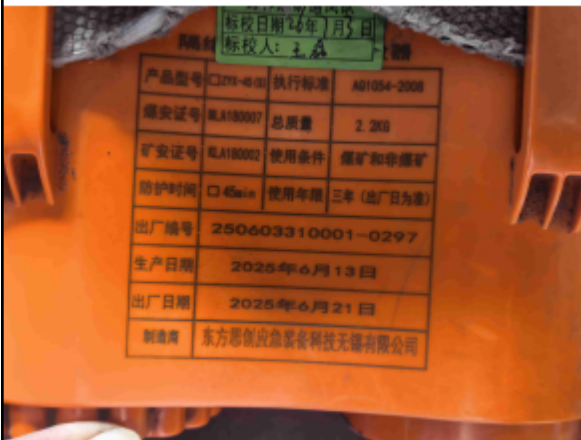
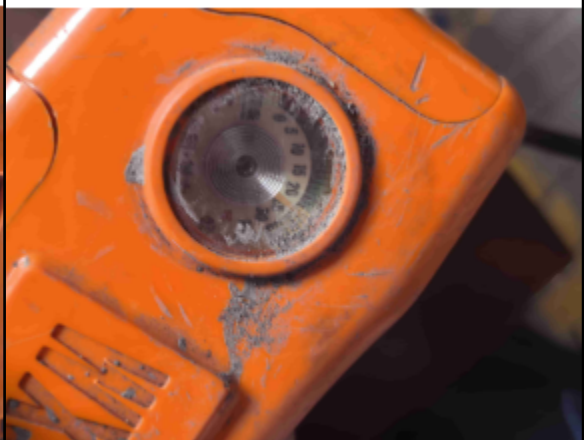
| 序号 | 样品状态 | 橙色整机完好 | | 出厂编号 | 250603310001-0297 | | |

| | 7 | H14260706986 | 结构设计及外观 | 自救器开启、封印条是否断裂，外壳是否严重破损变形 | | 合格 | 合格 |
| 氧气瓶压力 (MPa) | | | ≥18MPa | | 22 | 合格 | GB 24502-2023《煤矿用自救器》7.3.1 c |

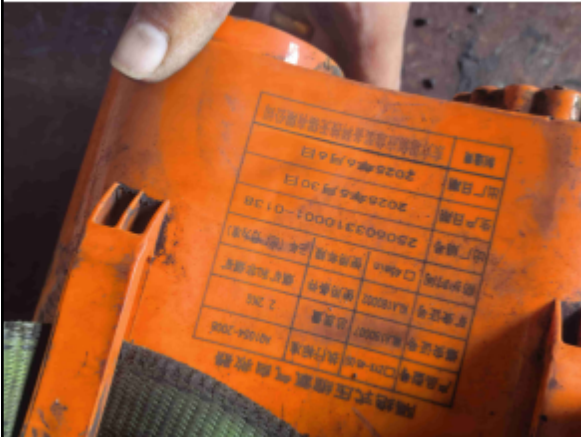
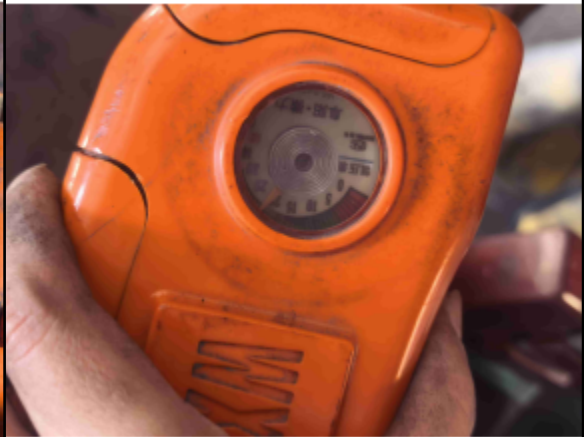
| 序号 | 样品状态 | 橙色整机完好 | | 出厂编号 | 250603310001-0138 | | |

| | 8 | H14260706987 | 结构设计及外观 | 自救器开启、封印条是否断裂，外壳是否严重破损变形 | | 合格 | 合格 |
| 氧气瓶压力 (MPa) | | | ≥18MPa | | 24 | 合格 | GB 24502-2023《煤矿用自救器》7.3.1 c |

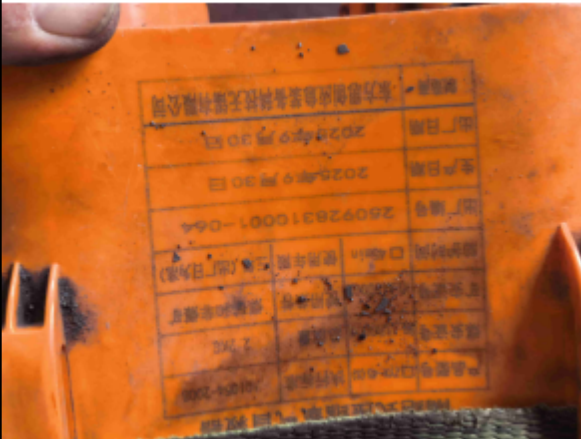
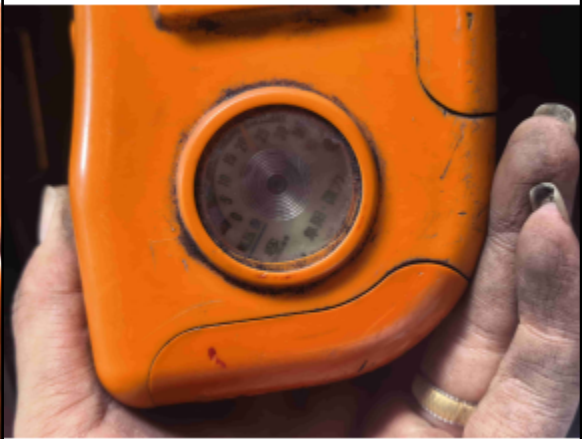
| 序号 | 样品状态 | 橙色整机完好 | 出厂编号 | 250928310001-064 | | |

| 9 | H14260706988 | 结构设计及外观 | 自救器开启、封印条是否断裂，外壳是否严重破损变形 | 合格 | 合格 | GB 24502-2023《煤矿用自救器》7.3.1 a |
| | | 氧气瓶压力(MPa) | ≥18MPa | 22 | 合格 | GB 24502-2023《煤矿用自救器》7.3.1 c |

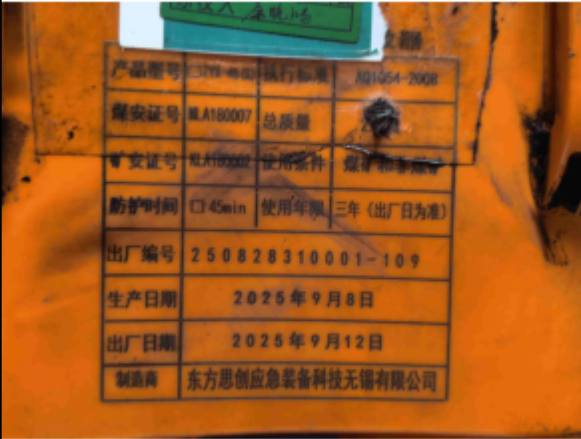
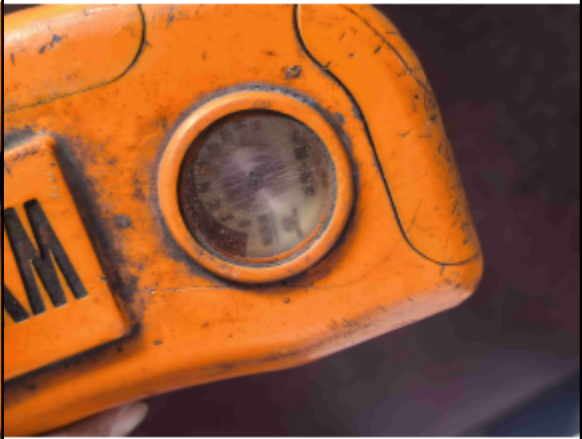
| 序号 | 样品状态 | 橙色整机完好 | 出厂编号 | 250810310001-109 | | |

| 10 | H14260706989 | 结构设计及外观 | 自救器开启、封印条是否断裂，外壳是否严重破损变形 | 合格 | 合格 | GB 24502-2023《煤矿用自救器》7.3.1 a |
| | | 氧气瓶压力(MPa) | ≥18MPa | 23 | 合格 | GB 24502-2023《煤矿用自救器》7.3.1 c |
