# 检测检验报告

| 样品名称： | 隔绝式压缩氧气自救器（在用品） |
| 规格型号： | ZYX-45(S) |
| 委托单位： | 锦界煤矿 |

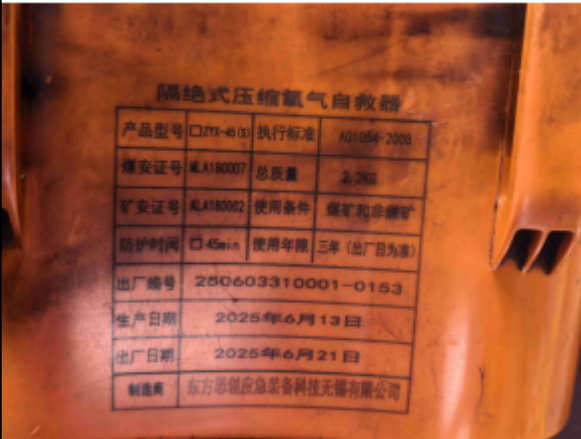
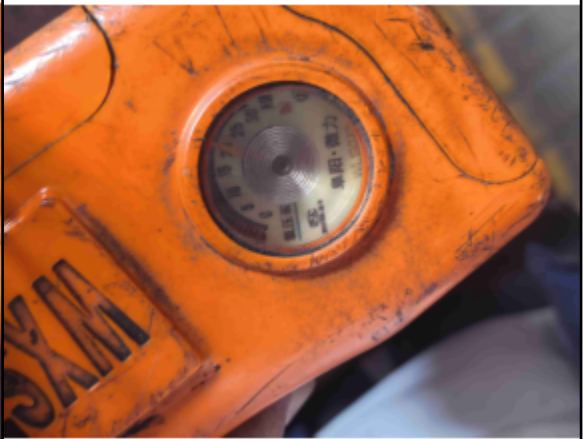
| 序号 | 样品状态 | 橙色整机完好 | 出厂编号 | 250603310001-0153 | | |
| 1 | H14260706990 | 结构设计及外观 | 自救器开启、封印条是否断裂，外壳是否严重破损变形 | 合格 | 合格 | GB 24502-2023《煤矿用自救器》7.3.1 a |
| | | 氧气瓶压力(MPa) | ≥18MPa | 22 | 合格 | GB 24502-2023《煤矿用自救器》7.3.1 c |

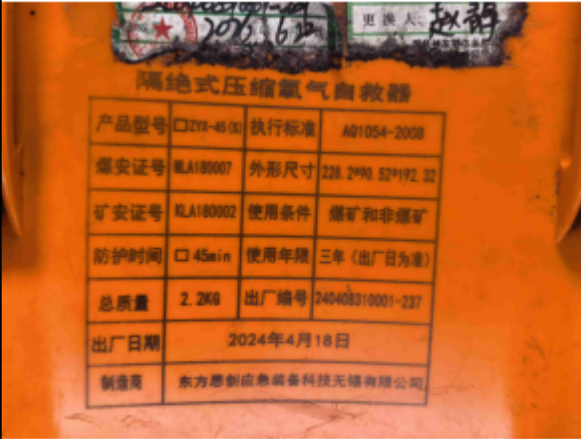
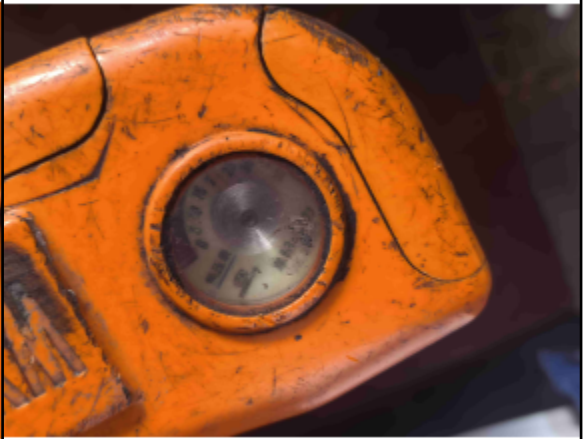
| 序号 | 样品状态 | 橙色整机完好 | 出厂编号 | 240408310001-237 | | |
| 2 | H14260706991 | 结构设计及外观 | 自救器开启、封印条是否断裂，外壳是否严重破损变形 | 合格 | 合格 | GB 24502-2023《煤矿用自救器》7.3.1 a |
| | | 氧气瓶压力(MPa) | ≥18MPa | 23 | 合格 | GB 24502-2023《煤矿用自救器》7.3.1 c |

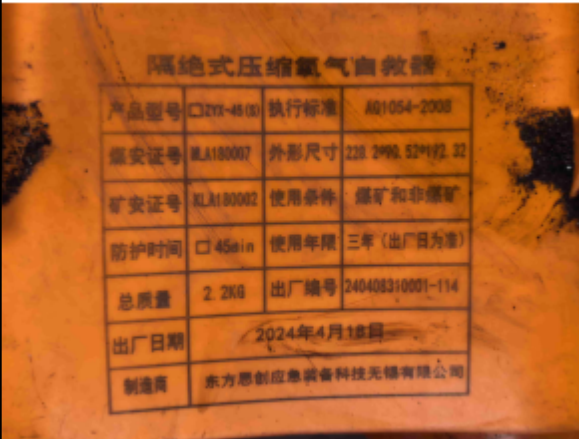
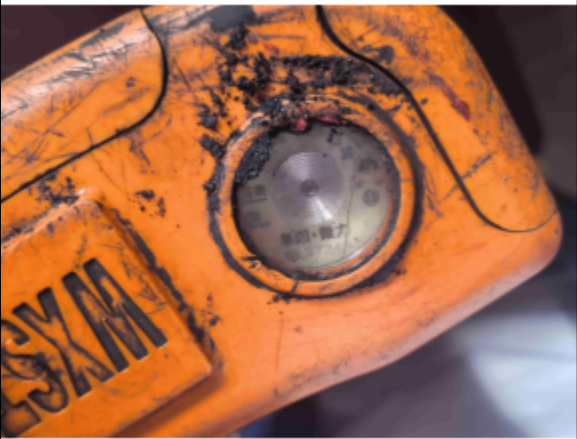
| 序号 | 样品状态 | 橙色整机完好 | 出厂编号 | 240408310001-114 | | |
| 3 | H14260706992 | 结构设计及外观 | 自救器开启、封印条是否断裂，外壳是否严重破损变形 | 合格 | 合格 | GB 24502-2023《煤矿用自救器》7.3.1 a |
| | | 氧气瓶压力(MPa) | ≥18MPa | 23 | 合格 | GB 24502-2023《煤矿用自救器》7.3.1 c |

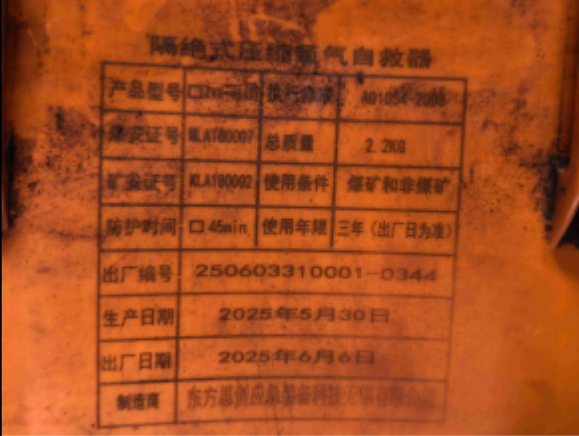
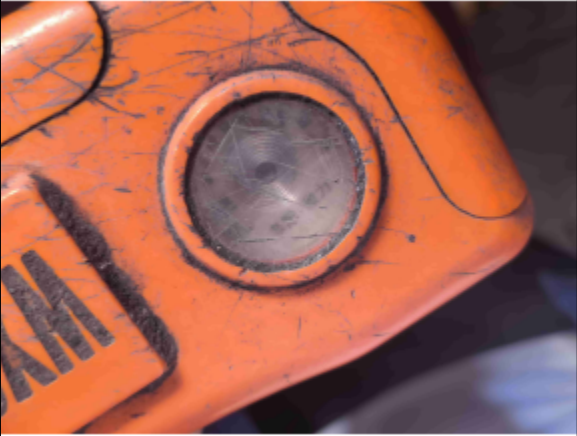
| 序号 | 样品状态 | 橙色整机完好 | 出厂编号 | 250603310001-0344 | | |
| 4 | H14260706993 | 结构设计及外观 | 自救器开启、封印条是否断裂，外壳是否严重破损变形 | 合格 | 合格 | GB 24502-2023《煤矿用自救器》7.3.1 a |
| | | 氧气瓶压力(MPa) | ≥18MPa | 23 | 合格 | GB 24502-2023《煤矿用自救器》7.3.1 c |

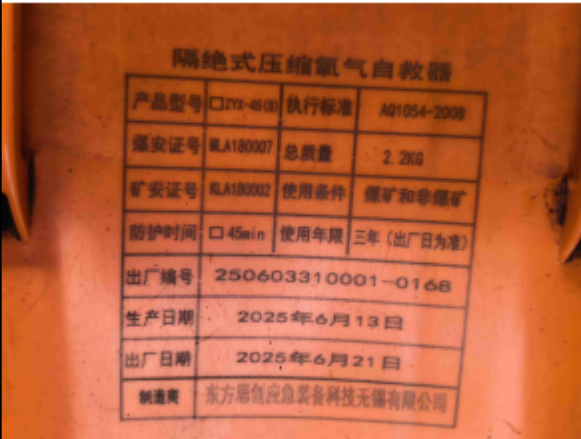
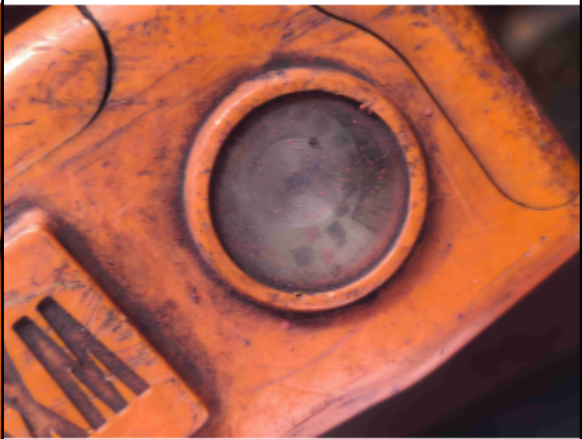
| 序号 | 样品状态 | 橙色整机完好 | 出厂编号 | 250603310001-0168 | | |
| 5 | H14260706994 | 结构设计及外观 | 自救器开启、封印条是否断裂，外壳是否严重破损变形 | 合格 | 合格 | GB 24502-2023《煤矿用自救器》7.3.1 a |
| | | 氧气瓶压力(MPa) | ≥18MPa | 22 | 合格 | GB 24502-2023《煤矿用自救器》7.3.1 c |

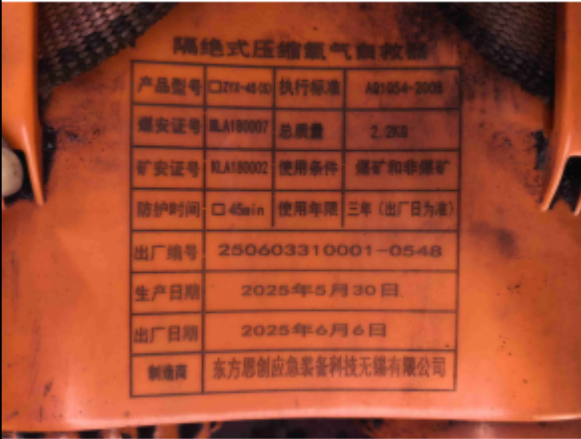
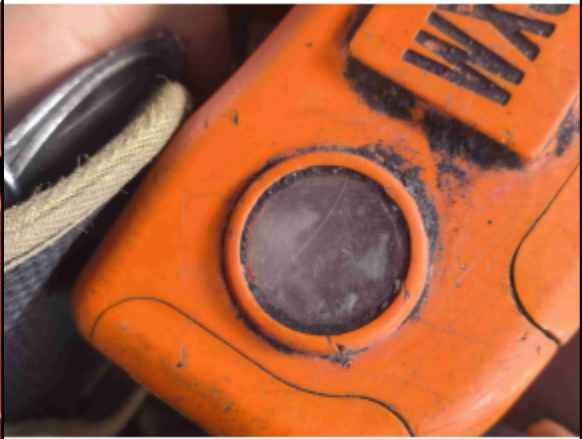
| 序号 | 样品状态 | 橙色整机完好 | 出厂编号 | 250603310001-0548 | | |
| 6 | H14260706995 | 结构设计及外观 | 自救器开启、封印条是否断裂，外壳是否严重破损变形 | 合格 | 合格 | GB 24502-2023《煤矿用自救器》7.3.1 a |
| | | 氧气瓶压力(MPa) | ≥18MPa | 23 | 合格 | GB 24502-2023《煤矿用自救器》7.3.1 c |

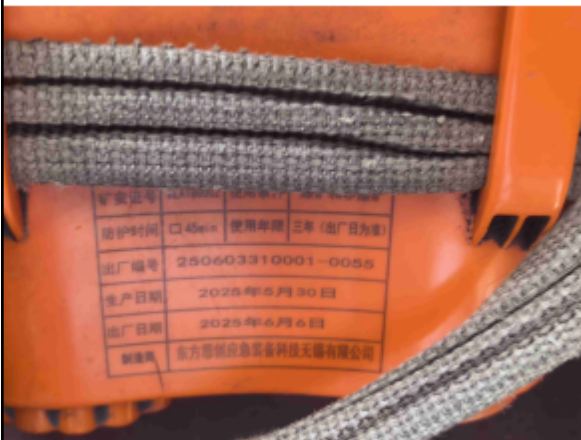
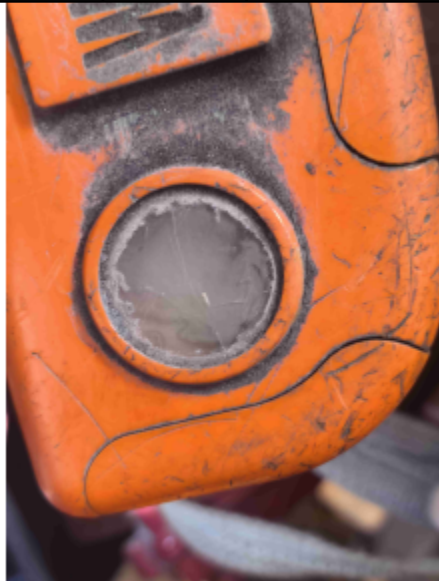
| 序号 | 样品状态 | 橙色整机完好 | | 出厂编号 | 250603310001-0055 | | | |
| 7 | H14260706996 | 结构设计及外观 | 自救器开启、封印条是否断裂，外壳是否严重破损变形 | | 合格 | 合格 | GB 24502-2023《煤矿用自救器》7.3.1 a | |
| | | 氧气瓶压力 (MPa) | ≥18MPa | | 22 | 合格 | GB 24502-2023《煤矿用自救器》7.3.1 c | |

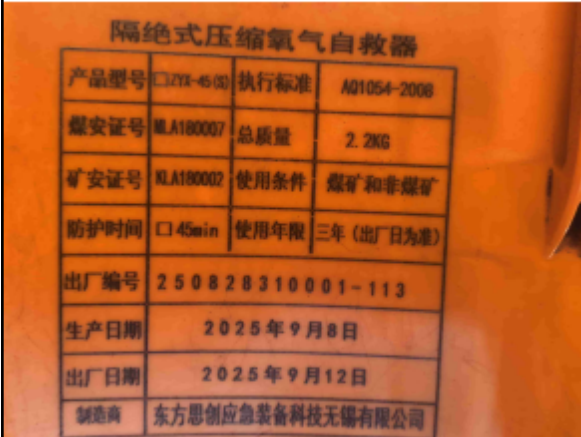
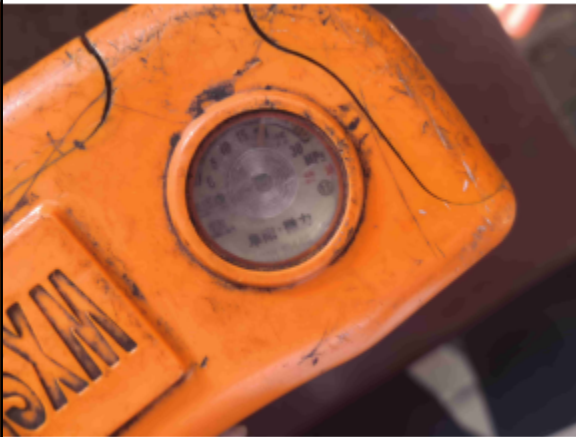
| 序号 | 样品状态 | 橙色整机完好 | | 出厂编号 | 250803310001-113 | | | |
| 8 | H14260706997 | 结构设计及外观 | 自救器开启、封印条是否断裂，外壳是否严重破损变形 | | 合格 | 合格 | GB 24502-2023《煤矿用自救器》7.3.1 a | |
| | | 氧气瓶压力 (MPa) | ≥18MPa | | 23 | 合格 | GB 24502-2023《煤矿用自救器》7.3.1 c | |

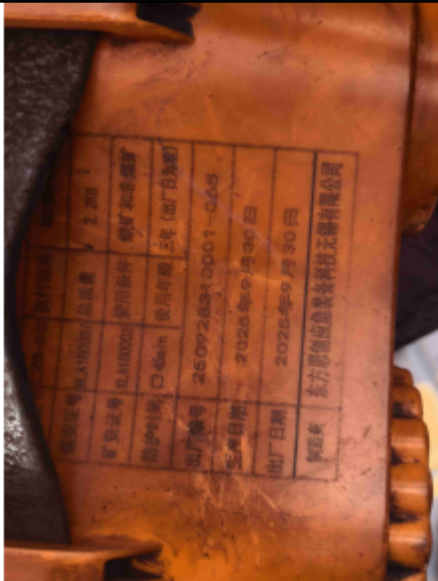
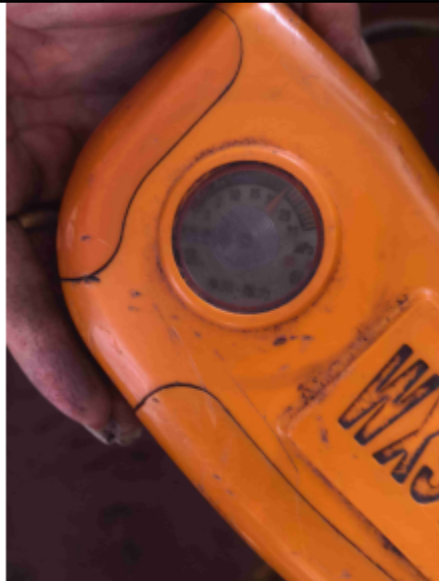
| 序号 | 样品状态 | 橙色整机完好 | 出厂编号 | 250928310001-065 | | |
| | | 结构设计及外观 | 自救器开启、封印条是否断裂，外壳是否严重破损变形 | 合格 | 合格 | GB 24502-2023《煤矿用自救器》7.3.1 a |
| 9 | H14260706998 | 氧气瓶压力 (MPa) | ≥18MPa | 21 | 合格 | GB 24502-2023《煤矿用自救器》7.3.1 c |

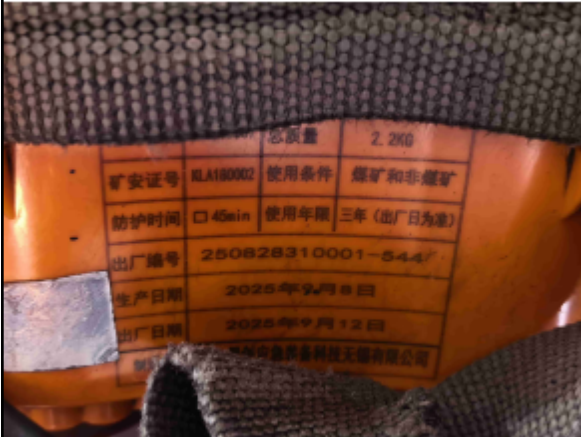
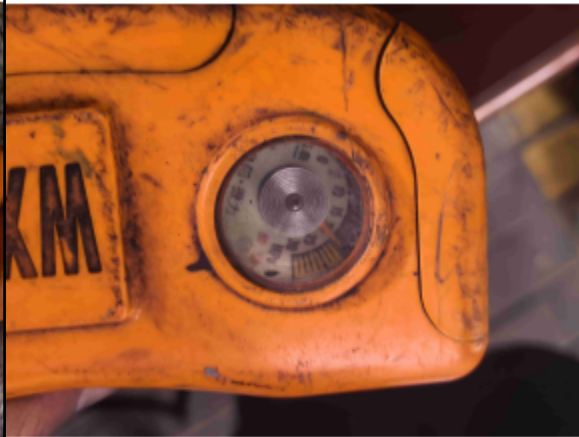
| 序号 | 样品状态 | 橙色整机完好 | 出厂编号 | 250828310001-544 | | |
| | | 结构设计及外观 | 自救器开启、封印条是否断裂，外壳是否严重破损变形 | 合格 | 合格 | GB 24502-2023《煤矿用自救器》7.3.1 a |
| 10 | H14260706999 | 氧气瓶压力 (MPa) | ≥18MPa | 21 | 合格 | GB 24502-2023《煤矿用自救器》7.3.1 c |
