# 检测检验报告

| 样品名称： | 隔绝式压缩氧气自救器（在用品） |
| 规格型号： | ZYX-45(S) |
| 委托单位： | 锦界煤矿 |

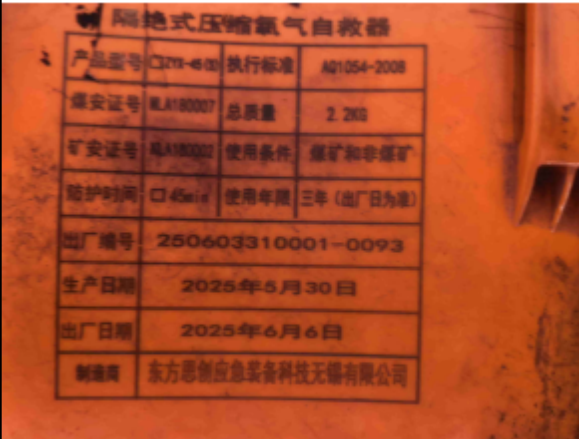
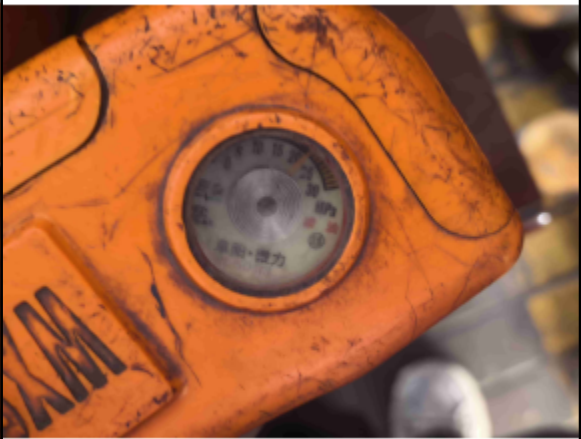
| 序号 | 样品状态 | 橙色整机完好 | 出厂编号 | 250603310001-0093 | | |
| 1 | H14260707000 | 结构设计及外观 | 自救器开启、封印条是否断裂，外壳是否严重破损变形 | 合格 | 合格 | GB 24502-2023《煤矿用自救器》7.3.1 a |
| | | 氧气瓶压力(MPa) | ≥18MPa | 21 | 合格 | GB 24502-2023《煤矿用自救器》7.3.1 c |

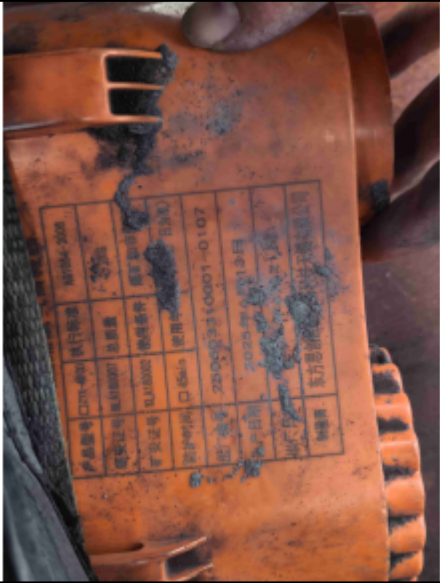
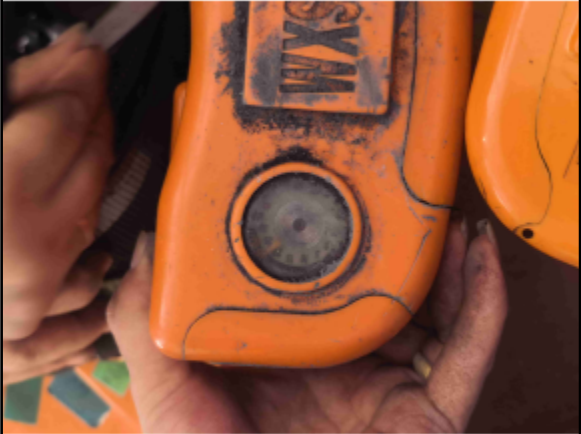
| 序号 | 样品状态 | 橙色整机完好 | 出厂编号 | 2506903310001-0107 | | |
| 2 | H14260707001 | 结构设计及外观 | 自救器开启、封印条是否断裂，外壳是否严重破损变形 | 合格 | 合格 | GB 24502-2023《煤矿用自救器》7.3.1 a |
| | | 氧气瓶压力(MPa) | ≥18MPa | 22 | 合格 | GB 24502-2023《煤矿用自救器》7.3.1 c |

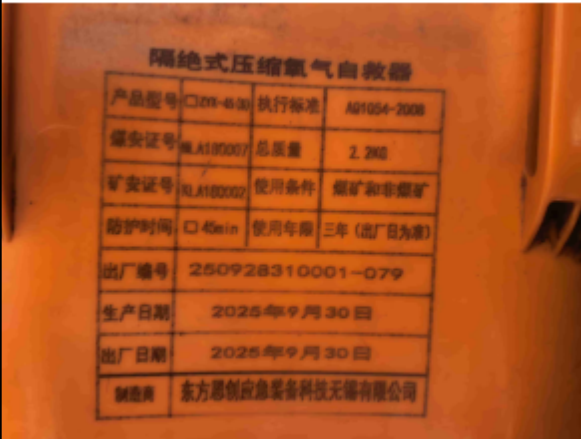
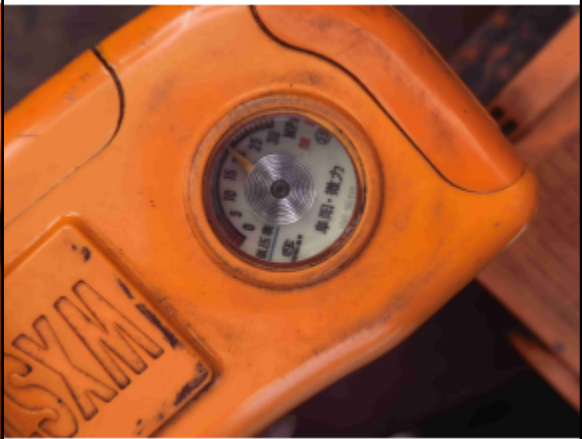
| 序号 | 样品状态 | 橙色整机完好 | 出厂编号 | 250928310001-079 | | |
| 3 | H14260707002 | 结构设计及外观 | 自救器开启、封印条是否断裂，外壳是否严重破损变形 | 合格 | 合格 | GB 24502-2023《煤矿用自救器》7.3.1 a |
| | | 氧气瓶压力(MPa) | ≥18MPa | 23 | 合格 | GB 24502-2023《煤矿用自救器》7.3.1 c |

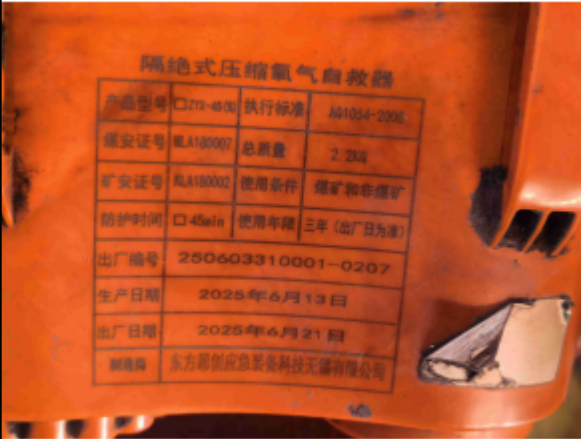
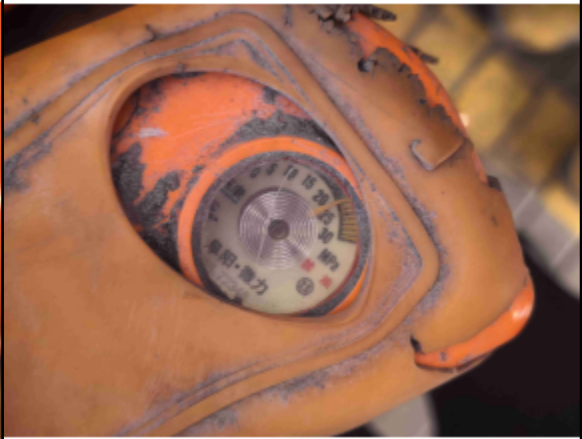
| 序号 | 样品状态 | 橙色整机完好 | 出厂编号 | 250603310001-0207 | | |
| 4 | H14260707003 | 结构设计及外观 | 自救器开启、封印条是否断裂，外壳是否严重破损变形 | 合格 | 合格 | GB 24502-2023《煤矿用自救器》7.3.1 a |
| | | 氧气瓶压力(MPa) | ≥18MPa | 22 | 合格 | GB 24502-2023《煤矿用自救器》7.3.1 c |

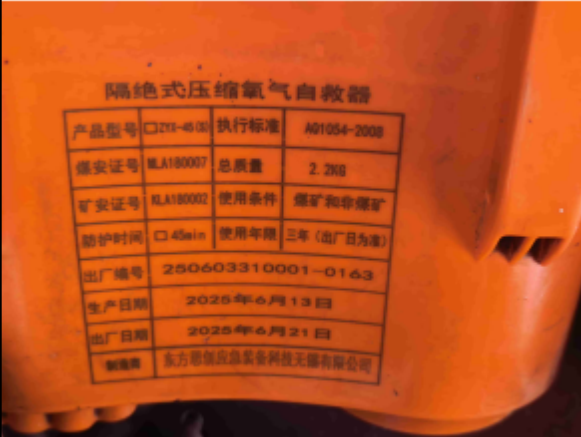
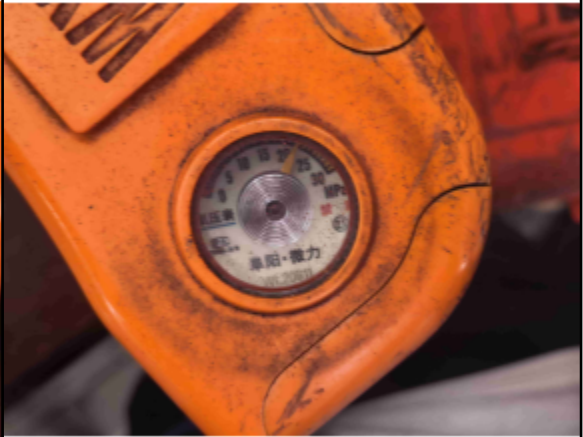
| 序号 | 样品状态 | 橙色整机完好 | 出厂编号 | 250603310001-0163 | | |
| 5 | H14260707004 | 结构设计及外观 | 自救器开启、封印条是否断裂，外壳是否严重破损变形 | 合格 | 合格 | GB 24502-2023《煤矿用自救器》7.3.1 a |
| | | 氧气瓶压力(MPa) | ≥18MPa | 21 | 合格 | GB 24502-2023《煤矿用自救器》7.3.1 c |

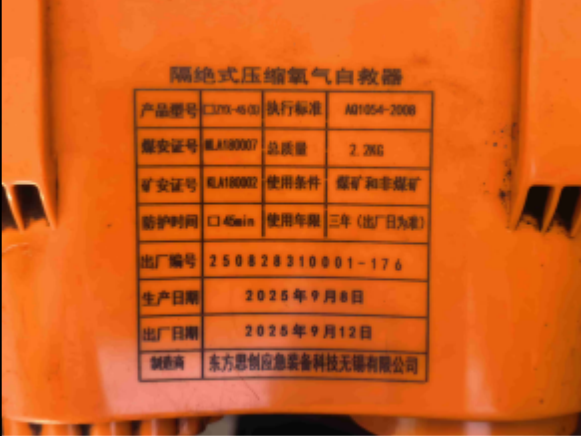
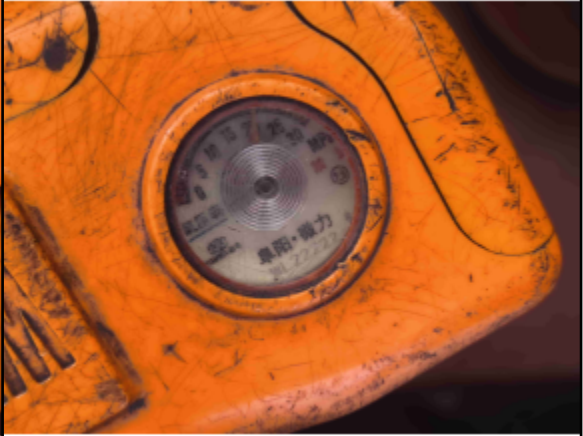
| 序号 | 样品状态 | 橙色整机完好 | 出厂编号 | 250828310001-176 | | |
| 6 | H14260707005 | 结构设计及外观 | 自救器开启、封印条是否断裂，外壳是否严重破损变形 | 合格 | 合格 | GB 24502-2023《煤矿用自救器》7.3.1 a |
| | | 氧气瓶压力(MPa) | ≥18MPa | 22 | 合格 | GB 24502-2023《煤矿用自救器》7.3.1 c |

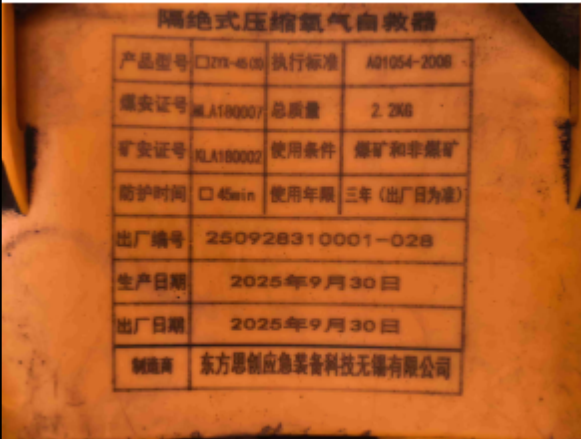
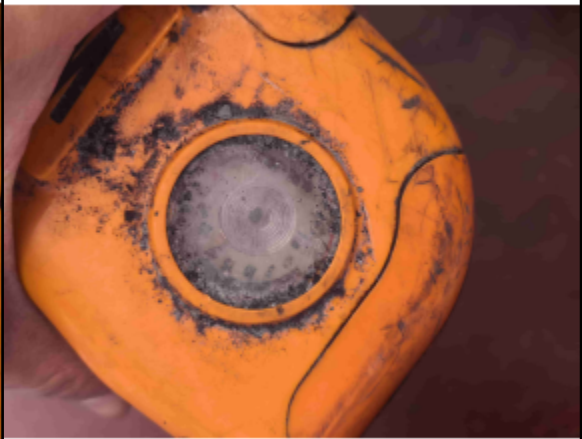
| 序号 | 样品状态 | 橙色整机完好 | 出厂编号 | 250928310001-028 | | |
| 7 | H14260707006 | 结构设计及外观 | 自救器开启、封印条是否断裂，外壳是否严重破损变形 | 合格 | 合格 | GB 24502-2023《煤矿用自救器》7.3.1 a |
| | | 氧气瓶压力(MPa) | ≥18MPa | 21 | 合格 | GB 24502-2023《煤矿用自救器》7.3.1 c |

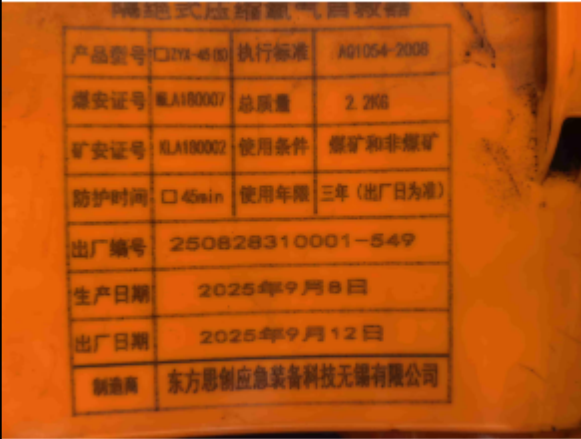
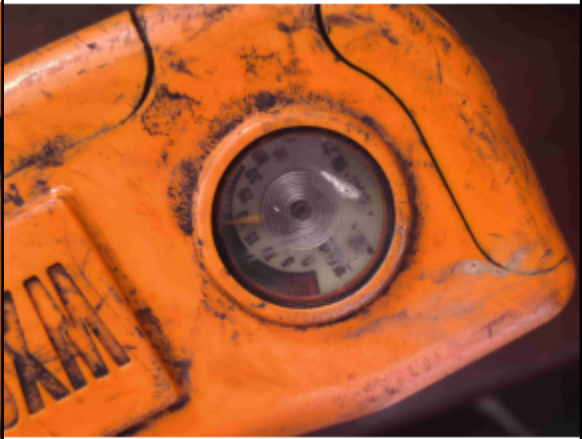
| 序号 | 样品状态 | 橙色整机完好 | 出厂编号 | 250828310001-549 | | |
| 8 | H14260707007 | 结构设计及外观 | 自救器开启、封印条是否断裂，外壳是否严重破损变形 | 合格 | 合格 | GB 24502-2023《煤矿用自救器》7.3.1 a |
| | | 氧气瓶压力(MPa) | ≥18MPa | 22 | 合格 | GB 24502-2023《煤矿用自救器》7.3.1 c |

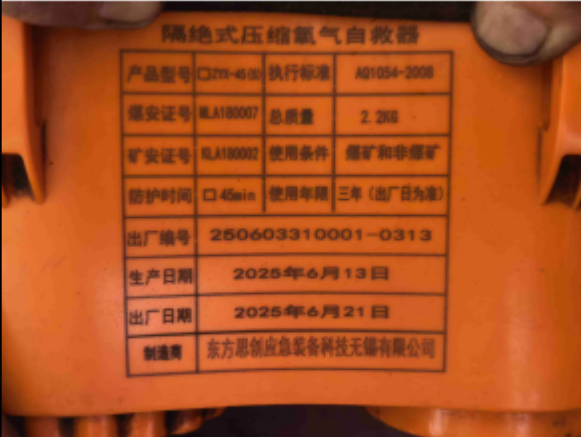
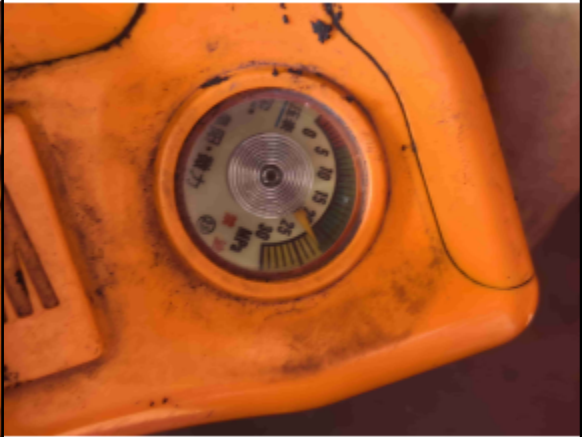
| 序号 | 样品状态 | 橙色整机完好 | 出厂编号 | 250603310001-0313 | | |
| 9 | H14260707008 | 结构设计及外观 | 自救器开启、封印条是否断裂，外壳是否严重破损变形 | 合格 | 合格 | GB 24502-2023《煤矿用自救器》7.3.1 a |
| | | 氧气瓶压力(MPa) | ≥18MPa | 21 | 合格 | GB 24502-2023《煤矿用自救器》7.3.1 c |

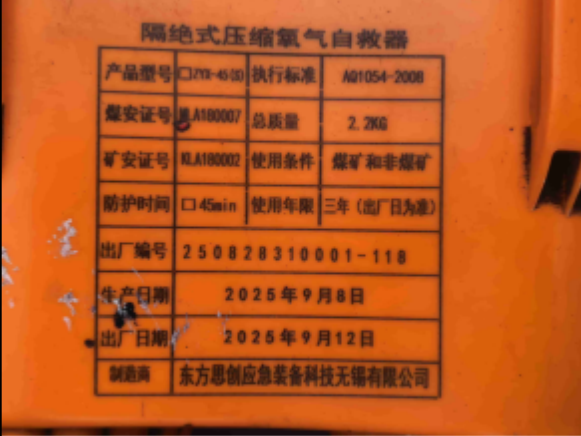
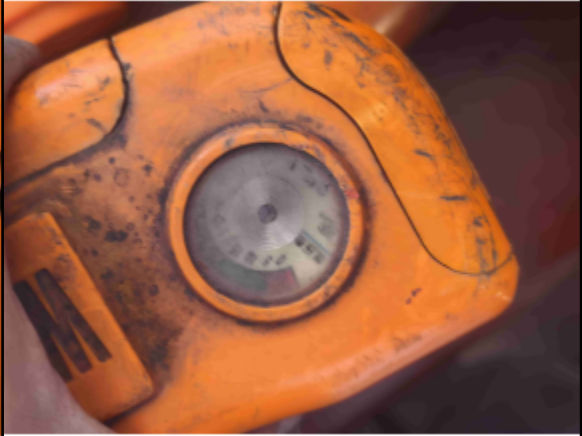
| 序号 | 样品状态 | 橙色整机完好 | 出厂编号 | 250828310001-118 | | |
| 10 | H14260707009 | 结构设计及外观 | 自救器开启、封印条是否断裂，外壳是否严重破损变形 | 合格 | 合格 | GB 24502-2023《煤矿用自救器》7.3.1 a |
| | | 氧气瓶压力(MPa) | ≥18MPa | 22 | 合格 | GB 24502-2023《煤矿用自救器》7.3.1 c |
