# 检测检验报告

| 样品名称： | 隔绝式压缩氧气自救器（在用品） |
| 规格型号： | ZYX-45(S) |
| 委托单位： | 锦界煤矿 |

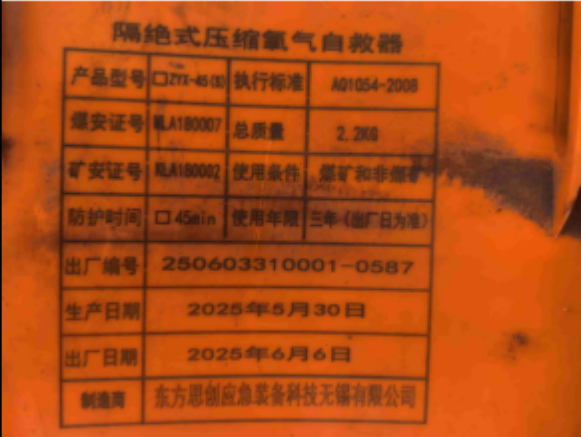
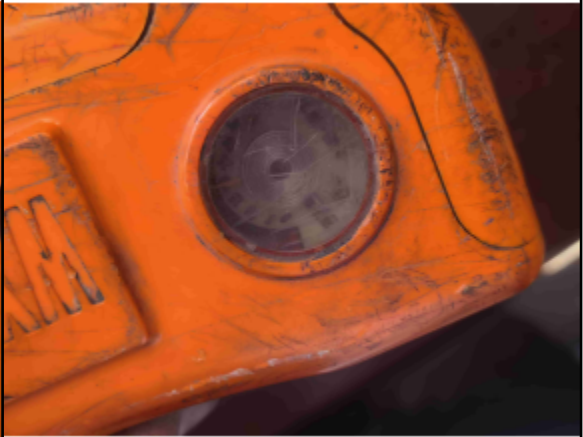
| 3 | H14260707012 | 结构设计及外观 | 自救器开启、封印条是否断裂，外壳是否严重破损变形 | 合格 | 合格 | GB 24502-2023《煤矿用自救器》7.3.1 a |
| | | 氧气瓶压力(MPa) | ≥18MPa | 21 | 合格 | GB 24502-2023《煤矿用自救器》7.3.1 c |

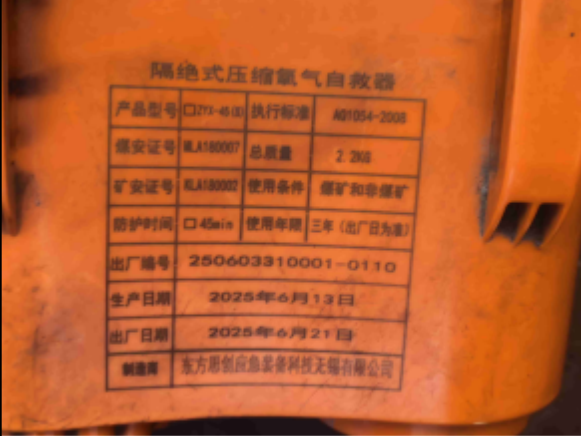
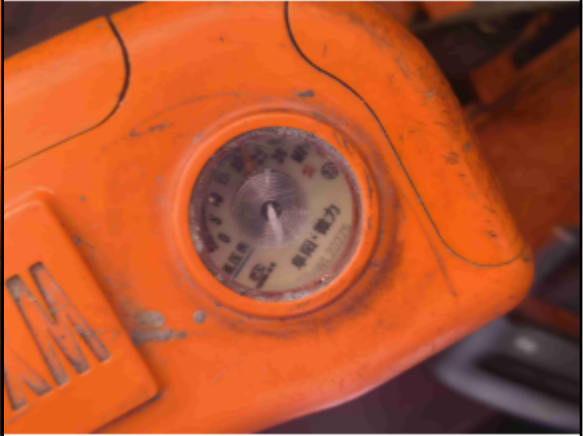
| 4 | H14260707013 | 结构设计及外观 | 自救器开启、封印条是否断裂，外壳是否严重破损变形 | 合格 | 合格 | GB 24502-2023《煤矿用自救器》7.3.1 a |
| | | 氧气瓶压力(MPa) | ≥18MPa | 22 | 合格 | GB 24502-2023《煤矿用自救器》7.3.1 c |

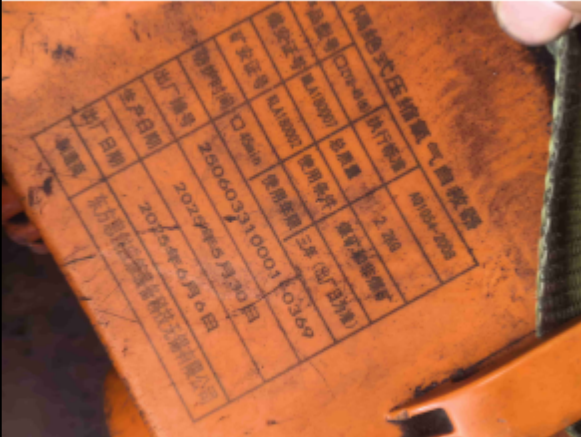
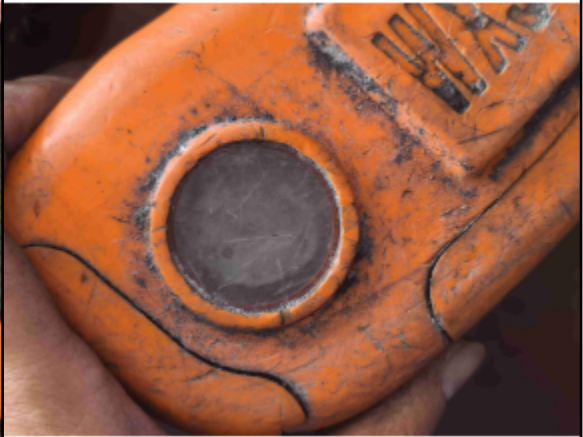
| | | 结构设计及外观 | 自救器开启、封印条是否断裂，外壳是否严重破损变形 | 合格 | 合格 | GB 24502-2023《煤矿用自救器》7.3.1 a |
| 5 | H14260707014 | 氧气瓶压力(MPa) | ≥18MPa | 22 | 合格 | GB 24502-2023《煤矿用自救器》7.3.1 c |

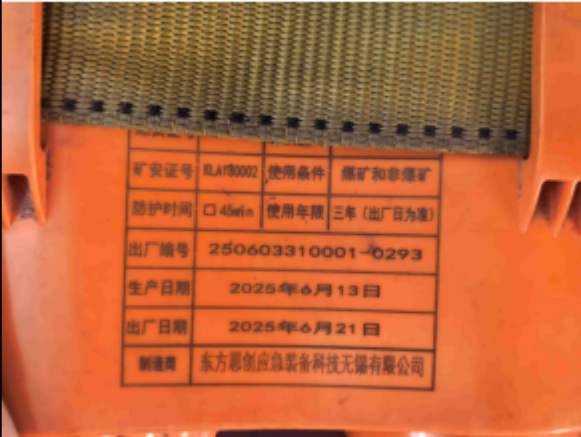
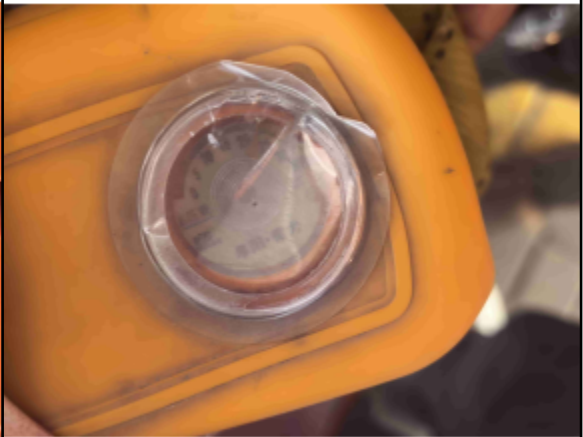
| | | 结构设计及外观 | 自救器开启、封印条是否断裂，外壳是否严重破损变形 | 合格 | 合格 | GB 24502-2023《煤矿用自救器》7.3.1 a |
| 6 | H14260707015 | 氧气瓶压力(MPa) | ≥18MPa | 22 | 合格 | GB 24502-2023《煤矿用自救器》7.3.1 c |

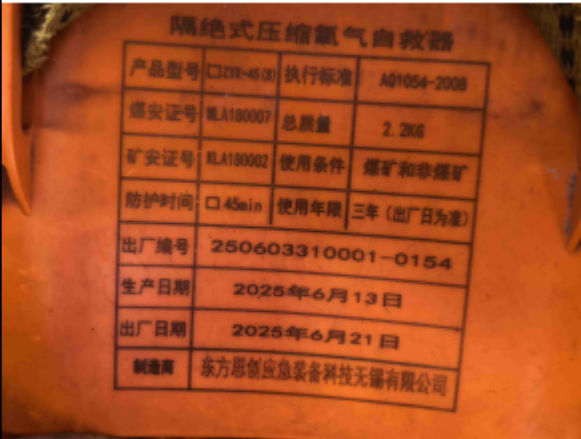
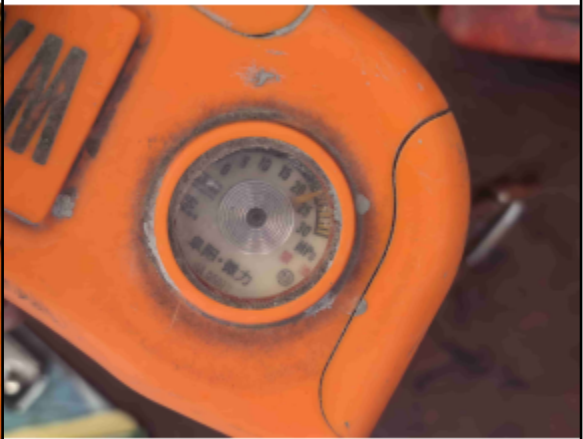
| 7 | H14260707016 | 结构设计及外观 | 自救器开启、封印条是否断裂，外壳是否严重破损变形 | 合格 | 合格 | GB 24502-2023《煤矿用自救器》7.3.1 a |
| | | 氧气瓶压力(MPa) | ≥18MPa | 22 | 合格 | GB 24502-2023《煤矿用自救器》7.3.1 c |

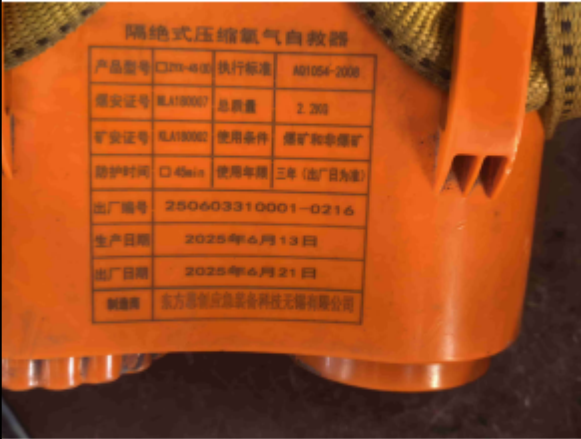
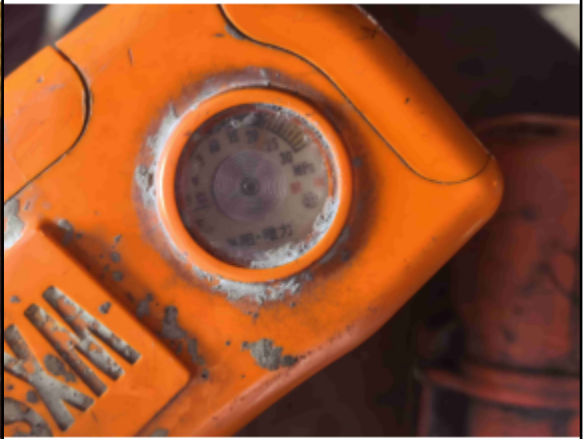
| 8 | H14260707017 | 结构设计及外观 | 自救器开启、封印条是否断裂，外壳是否严重破损变形 | 合格 | 合格 | GB 24502-2023《煤矿用自救器》7.3.1 a |
| | | 氧气瓶压力(MPa) | ≥18MPa | 23 | 合格 | GB 24502-2023《煤矿用自救器》7.3.1 c |

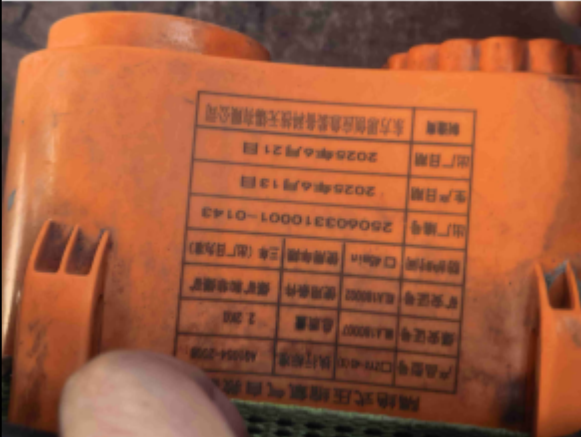
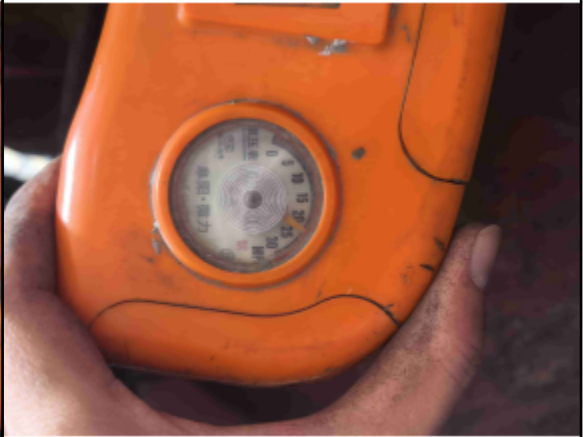
| 9 | H14260707018 | 结构设计及外观 | 自救器开启、封印条是否断裂，外壳是否严重破损变形 | 合格 | 合格 | GB 24502-2023《煤矿用自救器》7.3.1 a |
| | | 氧气瓶压力(MPa) | ≥18MPa | 22 | 合格 | GB 24502-2023《煤矿用自救器》7.3.1 c |

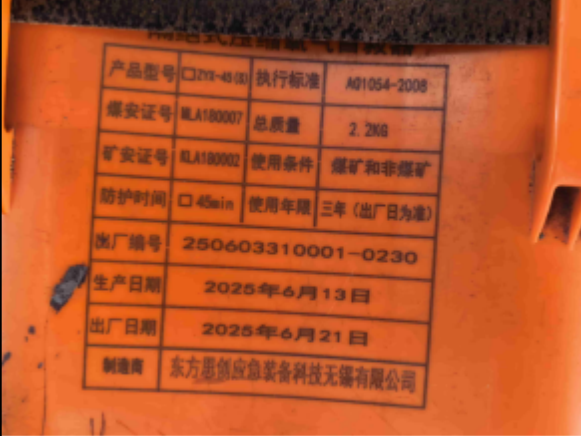
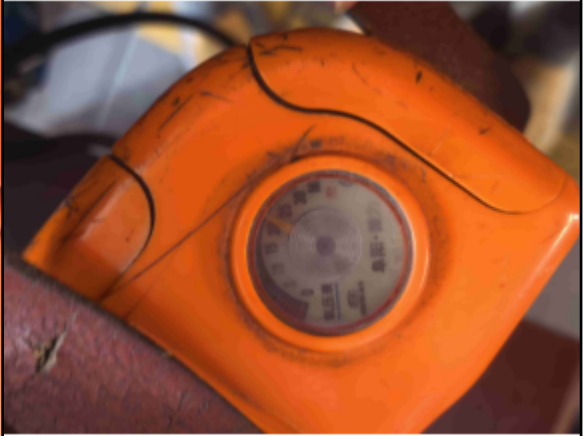
| 10 | H14260707019 | 结构设计及外观 | 自救器开启、封印条是否断裂，外壳是否严重破损变形 | 合格 | 合格 | GB 24502-2023《煤矿用自救器》7.3.1 a |
| | | 氧气瓶压力(MPa) | ≥18MPa | 22 | 合格 | GB 24502-2023《煤矿用自救器》7.3.1 c |
