# 检测检验报告

| 样品名称： | 隔绝式压缩氧气自救器（在用品） |
| 规格型号： | ZYX-45(S) |
| 委托单位： | 锦界煤矿 |

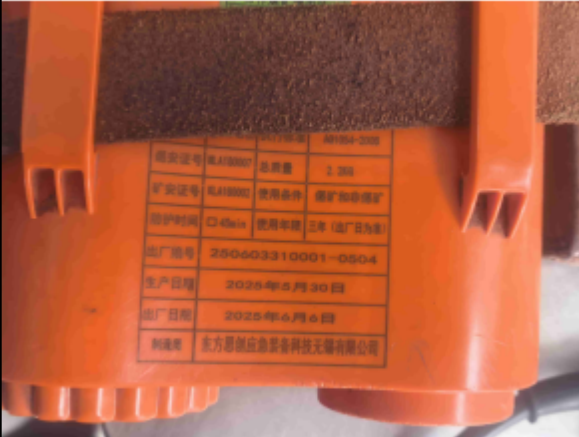
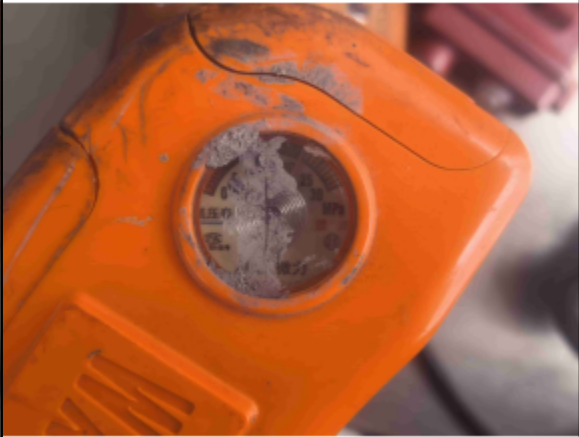
| 序号 | 样品状态 | 橙色整机完好 | 出厂编号 | 250603310001-0504 | | |
| 1 | H14260707030 | 结构设计及外观 | 自救器开启、封印条是否断裂，外壳是否严重破损变形 | 合格 | 合格 | GB 24502-2023《煤矿用自救器》7.3.1 a |
| | | 氧气瓶压力(MPa) | ≥18MPa | 22 | 合格 | GB 24502-2023《煤矿用自救器》7.3.1 c |

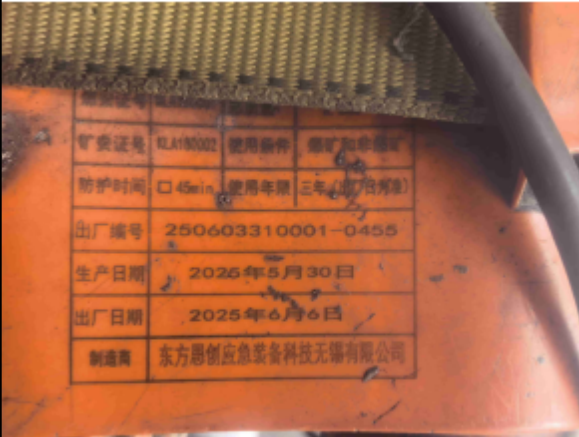
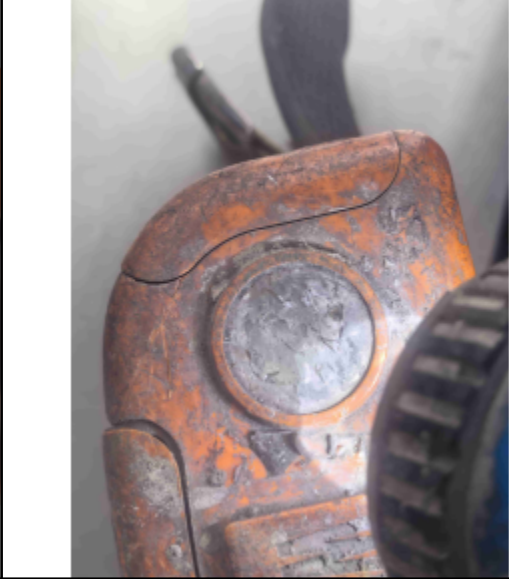
| 序号 | 样品状态 | 橙色整机完好 | 出厂编号 | 250603310001-0455 | | |
| 2 | H14260707031 | 结构设计及外观 | 自救器开启、封印条是否断裂，外壳是否严重破损变形 | 合格 | 合格 | GB 24502-2023《煤矿用自救器》7.3.1 a |
| | | 氧气瓶压力(MPa) | ≥18MPa | 22 | 合格 | GB 24502-2023《煤矿用自救器》7.3.1 c |

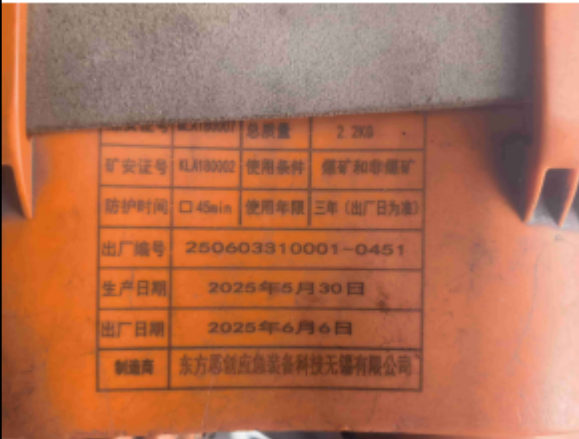
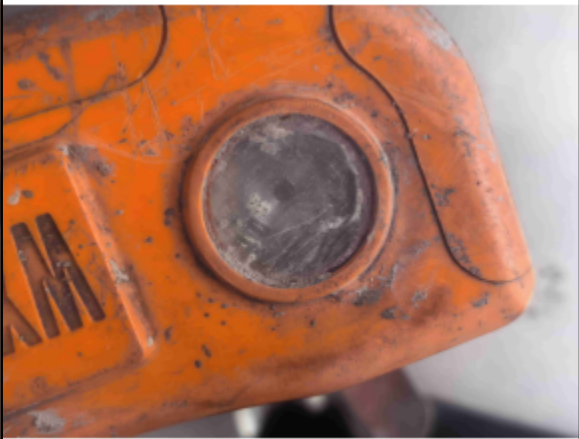
| 序号 | 样品状态 | 橙色整机完好 | 出厂编号 | 250603310001-0451 | | |
| 3 | H14260707032 | 结构设计及外观 | 自救器开启、封印条是否断裂，外壳是否严重破损变形 | 合格 | 合格 | GB 24502-2023《煤矿用自救器》7.3.1 a |
| | | 氧气瓶压力(MPa) | ≥18MPa | 22 | 合格 | GB 24502-2023《煤矿用自救器》7.3.1 c |

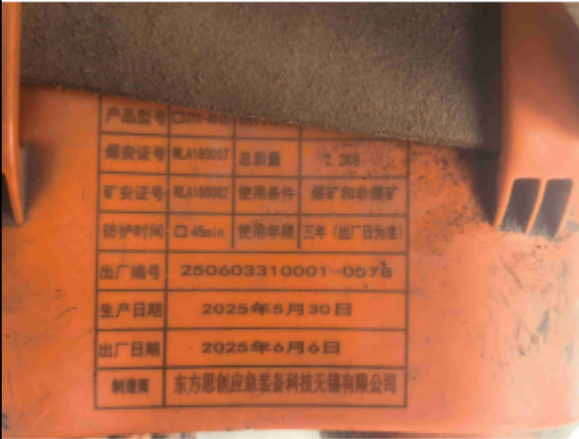
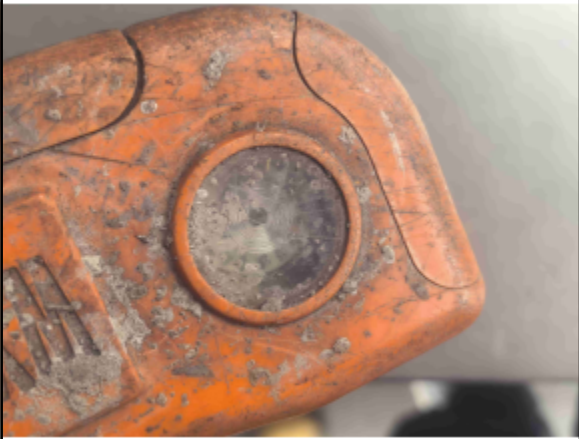
| 序号 | 样品状态 | 橙色整机完好 | 出厂编号 | 250603310001-0578 | | |
| 4 | H14260707033 | 结构设计及外观 | 自救器开启、封印条是否断裂，外壳是否严重破损变形 | 合格 | 合格 | GB 24502-2023《煤矿用自救器》7.3.1 a |
| | | 氧气瓶压力(MPa) | ≥18MPa | 5 | 不合格 | GB 24502-2023《煤矿用自救器》7.3.1 c |

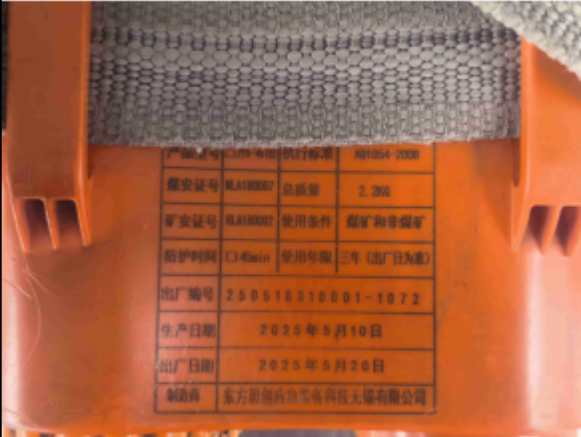
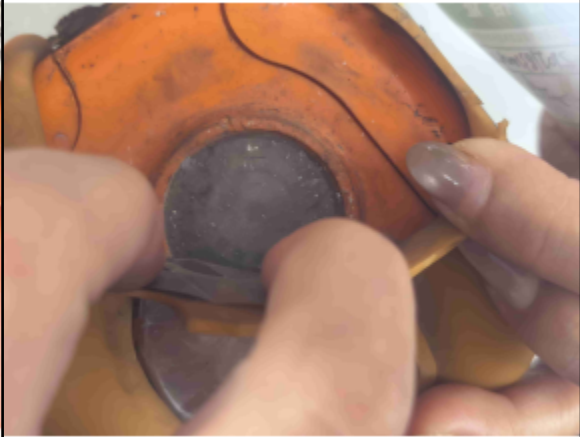
| 序号 | 样品状态 | 橙色整机完好 | 出厂编号 | 250518310001-1072 | | |
| 5 | H14260707034 | 结构设计及外观 | 自救器开启、封印条是否断裂，外壳是否严重破损变形 | 合格 | 合格 | GB 24502-2023《煤矿用自救器》7.3.1 a |
| | | 氧气瓶压力(MPa) | ≥18MPa | 23 | 合格 | GB 24502-2023《煤矿用自救器》7.3.1 c |

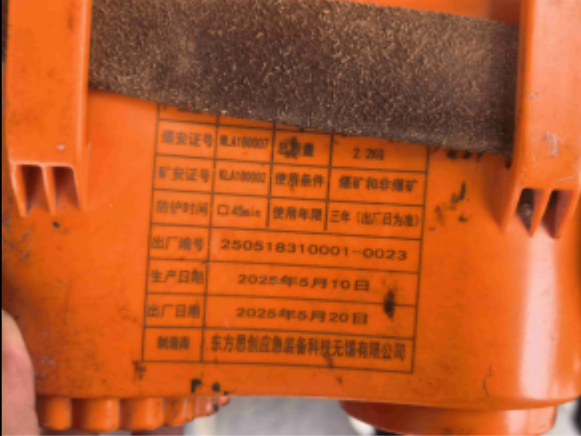
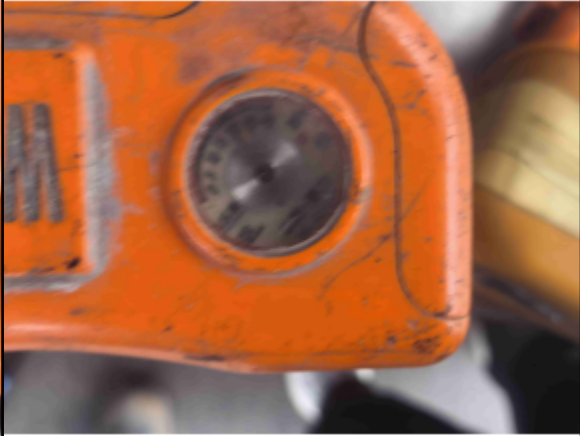
| 序号 | 样品状态 | 橙色整机完好 | 出厂编号 | 250518310001-0023 | | |
| 6 | H14260707035 | 结构设计及外观 | 自救器开启、封印条是否断裂，外壳是否严重破损变形 | 合格 | 合格 | GB 24502-2023《煤矿用自救器》7.3.1 a |
| | | 氧气瓶压力(MPa) | ≥18MPa | 22 | 合格 | GB 24502-2023《煤矿用自救器》7.3.1 c |

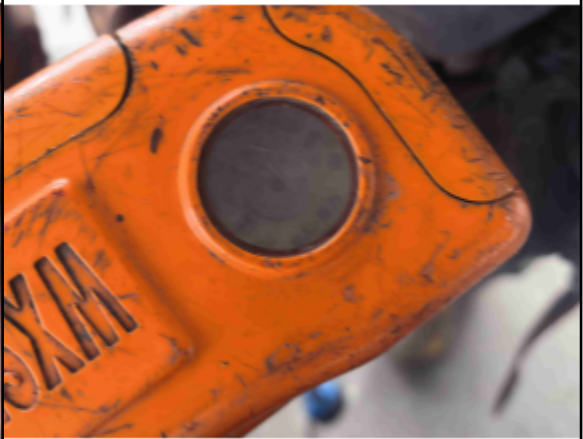
| 序号 | 样品状态 | 橙色整机完好 | 出厂编号 | 250603310001-0500 | | |
| 7 | H14260707036 | 结构设计及外观 | 自救器开启、封印条是否断裂，外壳是否严重破损变形 | 合格 | 合格 | GB 24502-2023《煤矿用自救器》7.3.1 a |
| | | 氧气瓶压力(MPa) | ≥18MPa | 22 | 合格 | GB 24502-2023《煤矿用自救器》7.3.1 c |

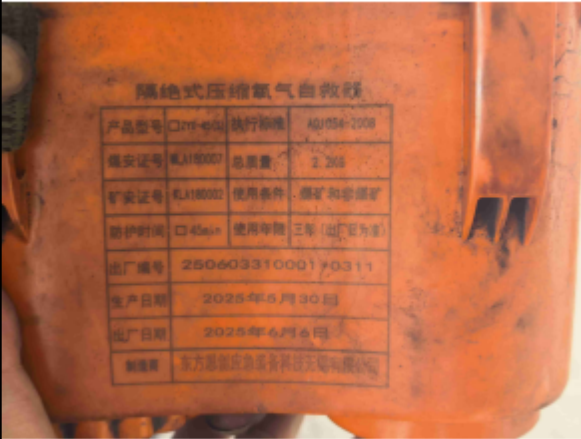
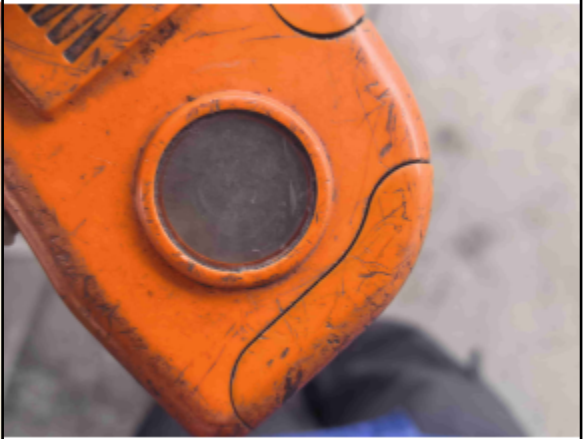
| 序号 | 样品状态 | 橙色整机完好 | 出厂编号 | 240603310001-0311 | | |
| 8 | H14260707037 | 结构设计及外观 | 自救器开启、封印条是否断裂，外壳是否严重破损变形 | 合格 | 合格 | GB 24502-2023《煤矿用自救器》7.3.1 a |
| | | 氧气瓶压力(MPa) | ≥18MPa | 23 | 合格 | GB 24502-2023《煤矿用自救器》7.3.1 c |

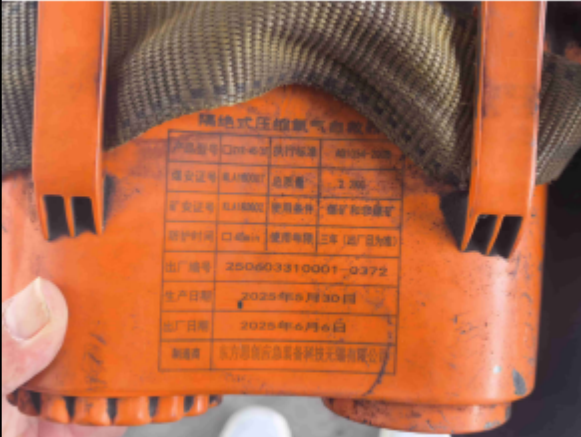
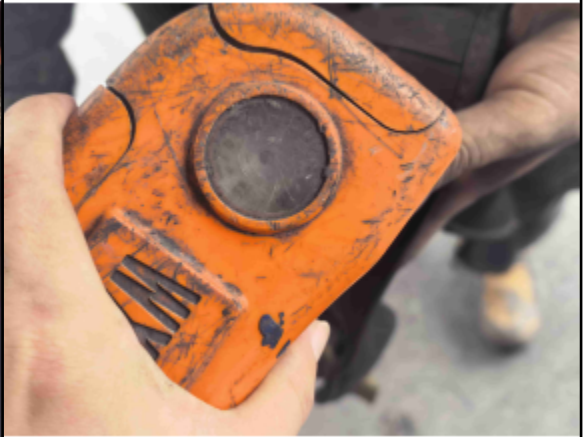
| 序号 | 样品状态 | 橙色整机完好 | 出厂编号 | 250603310001-0372 | | |
| 9 | H14260707038 | 结构设计及外观 | 自救器开启、封印条是否断裂，外壳是否严重破损变形 | 合格 | 合格 | GB 24502-2023《煤矿用自救器》7.3.1 a |
| | | 氧气瓶压力(MPa) | ≥18MPa | 22 | 合格 | GB 24502-2023《煤矿用自救器》7.3.1 c |

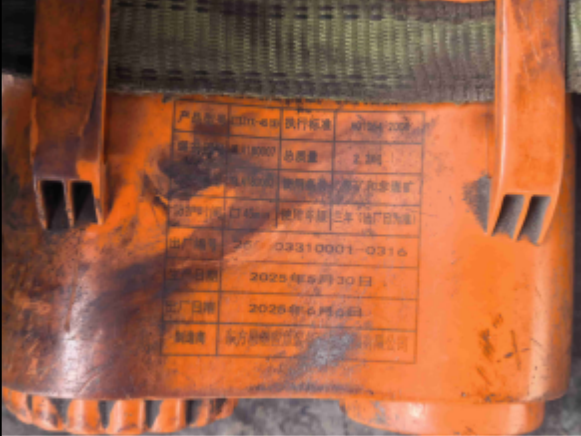
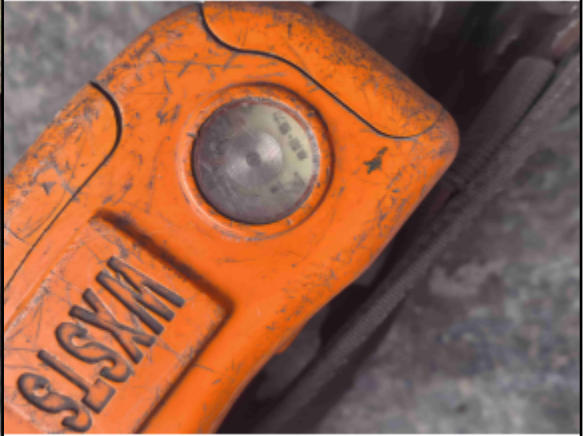
| 序号 | 样品状态 | 橙色整机完好 | 出厂编号 | 250603310001-0316 | | |
| 10 | H14260707039 | 结构设计及外观 | 自救器开启、封印条是否断裂，外壳是否严重破损变形 | 合格 | 合格 | GB 24502-2023《煤矿用自救器》7.3.1 a |
| | | 氧气瓶压力(MPa) | ≥18MPa | 22 | 合格 | GB 24502-2023《煤矿用自救器》7.3.1 c |
