# 检测检验报告

| 样品名称： | 隔绝式压缩氧气自救器（在用品） |
| 规格型号： | ZYX-45(S) |
| 委托单位： | 锦界煤矿 |

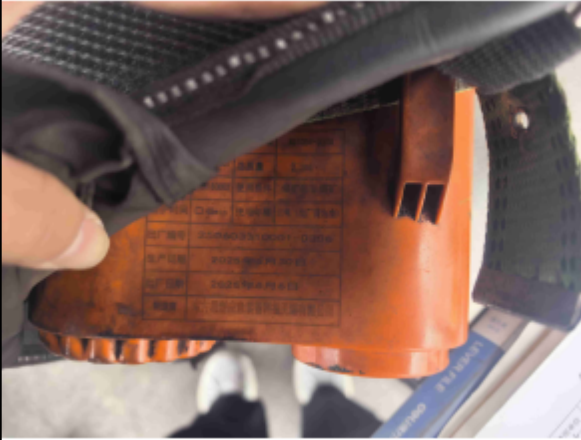
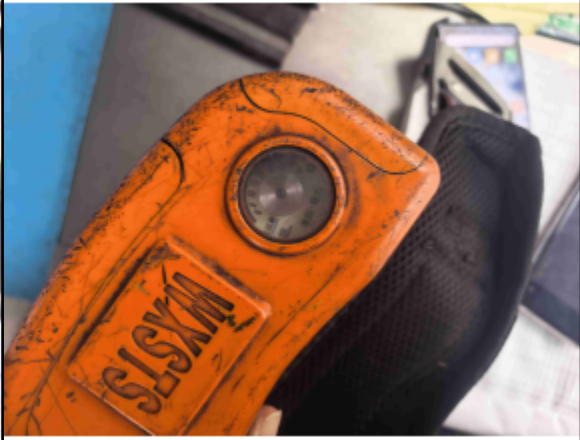
| 序号 | 样品状态 | 橙色整机完好 | 出厂编号 | 250603310001-0306 | | |

| 1 | H14260707040 | 结构设计及外观 | 自救器开启、封印条是否断裂，外壳是否严重破损变形 | 合格 | 合格 | GB 24502-2023《煤矿用自救器》7.3.1 a |
| | | 氧气瓶压力 (MPa) | ≥18MPa | 22 | 合格 | GB 24502-2023《煤矿用自救器》7.3.1 c |

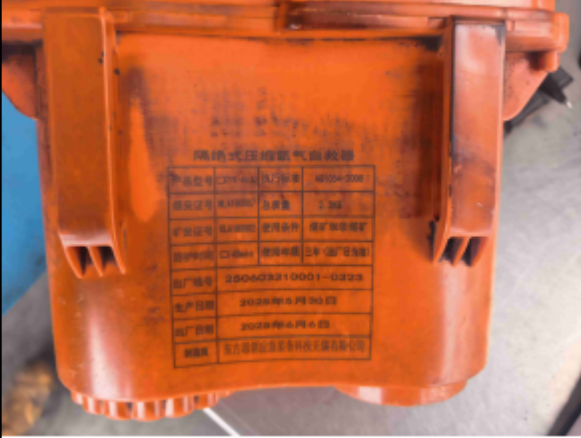
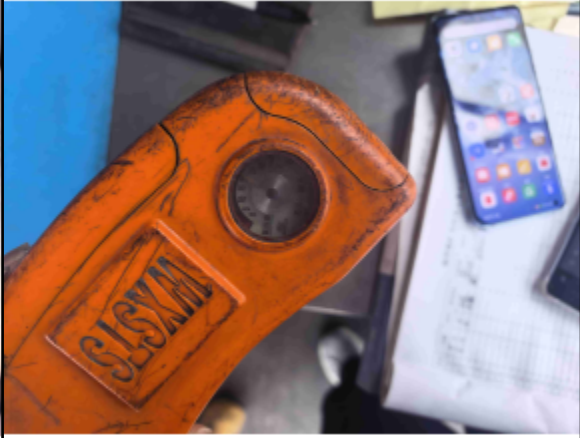
| 序号 | 样品状态 | 橙色整机完好 | 出厂编号 | 250603310001-0323 | | |

| 2 | H14260707041 | 结构设计及外观 | 自救器开启、封印条是否断裂，外壳是否严重破损变形 | 合格 | 合格 | GB 24502-2023《煤矿用自救器》7.3.1 a |
| | | 氧气瓶压力 (MPa) | ≥18MPa | 22 | 合格 | GB 24502-2023《煤矿用自救器》7.3.1 c |

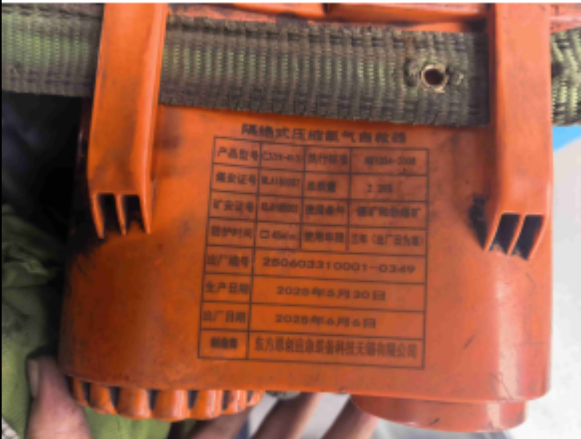
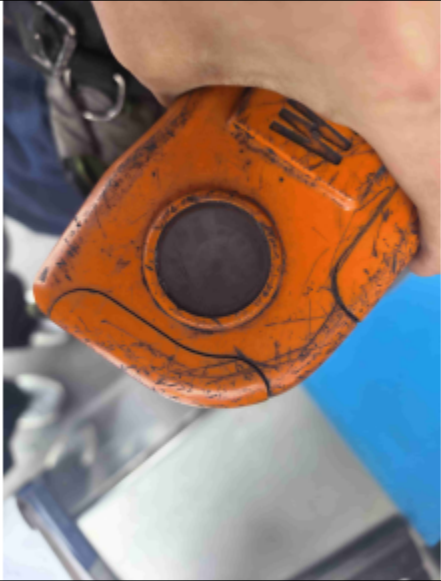
| 序号 | 样品状态 | 橙色整机完好 | 出厂编号 | 250603310001-0349 | | |

| 3 | H14260707042 | 结构设计及外观 | 自救器开启、封印条是否断裂，外壳是否严重破损变形 | 合格 | 合格 | GB 24502-2023《煤矿用自救器》7.3.1 a |
| | | 氧气瓶压力(MPa) | ≥18MPa | 22 | 合格 | GB 24502-2023《煤矿用自救器》7.3.1 c |

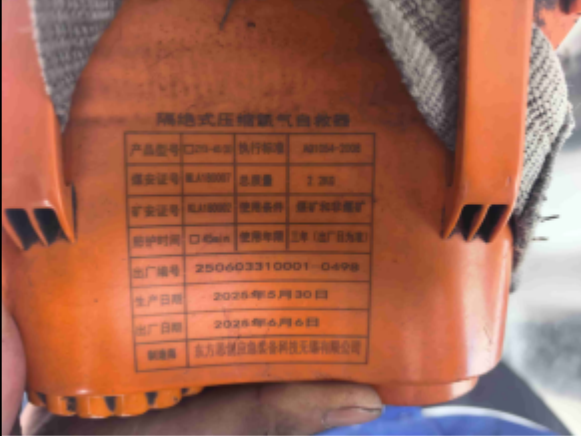
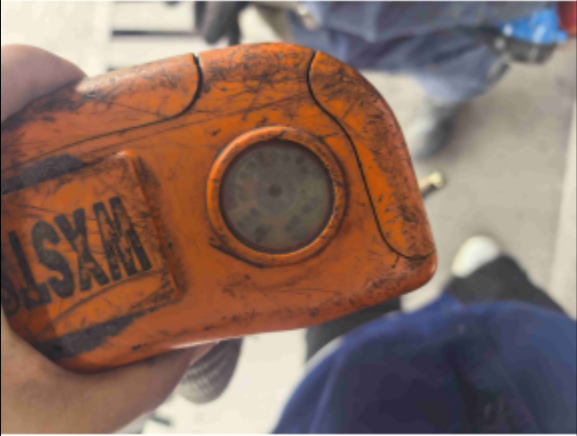
| 序号 | 样品状态 | 橙色整机完好 | 出厂编号 | 250603310001-0498 | | |

| 4 | H14260707043 | 结构设计及外观 | 自救器开启、封印条是否断裂，外壳是否严重破损变形 | 合格 | 合格 | GB 24502-2023《煤矿用自救器》7.3.1 a |
| | | 氧气瓶压力(MPa) | ≥18MPa | 22 | 合格 | GB 24502-2023《煤矿用自救器》7.3.1 c |

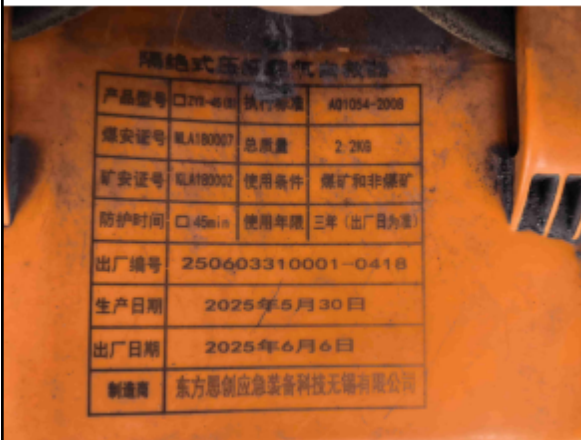
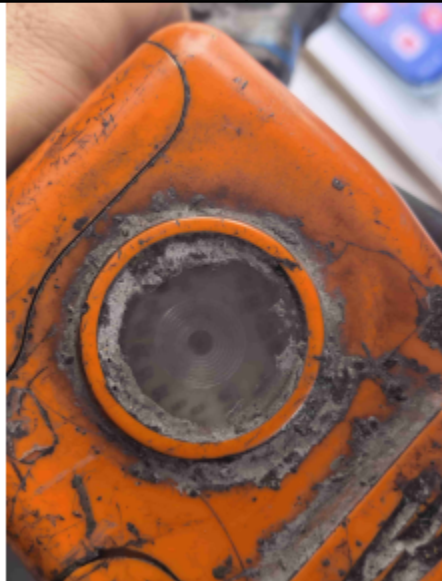
| 序号 | 样品状态 | 橙色整机完好 | | 出厂编号 | 250603310001-0418 | | |

| | 5 | H14260707044 | 结构设计及外观 | 自救器开启、封印条是否断裂，外壳是否严重破损变形 | | 合格 | 合格 |
| 氧气瓶压力 (MPa) | | | ≥18MPa | | 22 | 合格 | GB 24502-2023《煤矿用自救器》7.3.1 c |

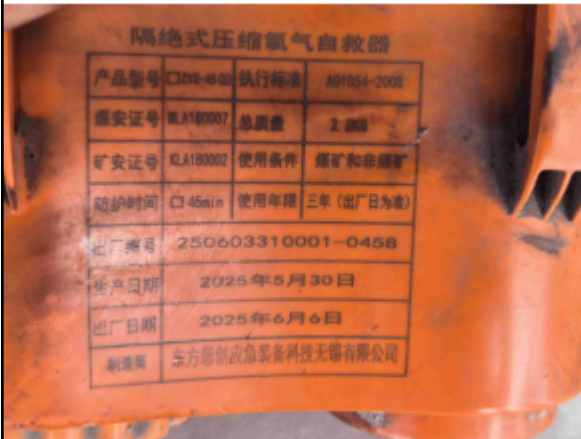
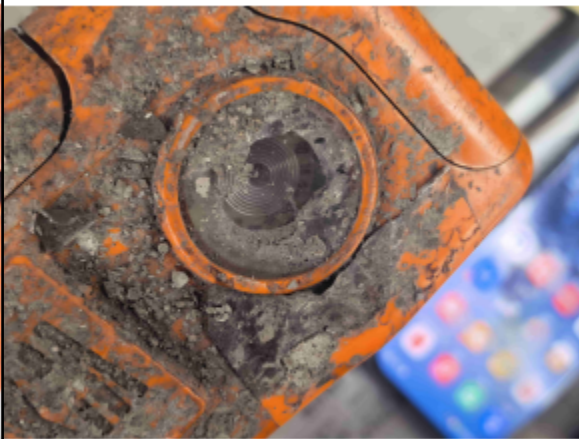
| 序号 | 样品状态 | 橙色整机完好 | | 出厂编号 | 250603310001-0458 | | |

| | 6 | H14260707045 | 结构设计及外观 | 自救器开启、封印条是否断裂，外壳是否严重破损变形 | | 合格 | 合格 |
| 氧气瓶压力 (MPa) | | | ≥18MPa | | 22 | 合格 | GB 24502-2023《煤矿用自救器》7.3.1 c |

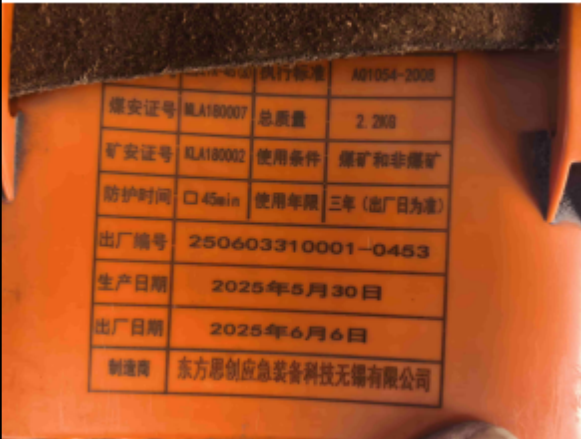
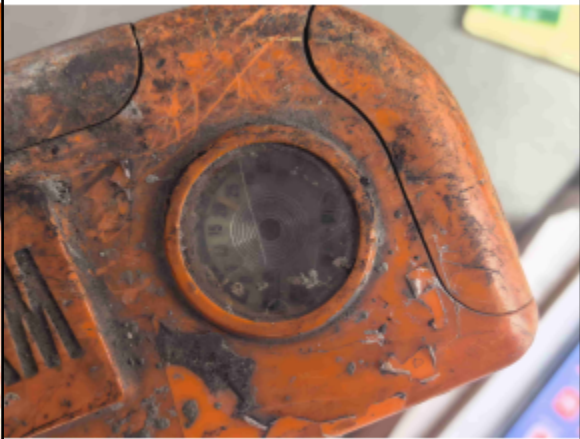
| 序号 | 样品状态 | 橙色整机完好 | 出厂编号 | 250603310001-0453 | | |

| 7 | H14260707046 | 结构设计及外观 | 自救器开启、封印条是否断裂，外壳是否严重破损变形 | 合格 | 合格 | GB 24502-2023《煤矿用自救器》7.3.1 a |
| | | 氧气瓶压力(MPa) | ≥18MPa | 22 | 合格 | GB 24502-2023《煤矿用自救器》7.3.1 c |

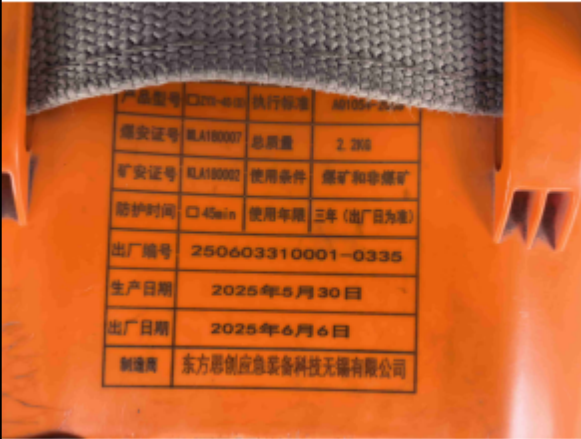
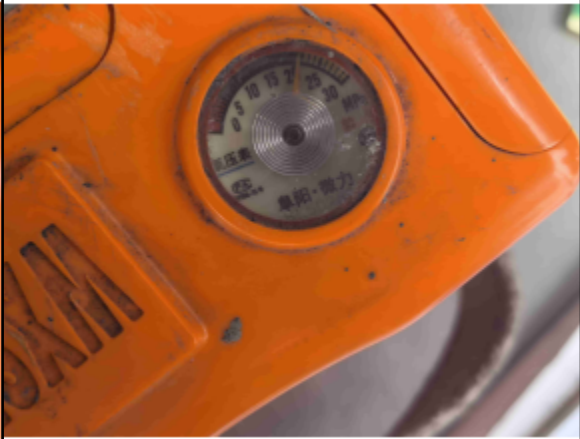
| 序号 | 样品状态 | 橙色整机完好 | 出厂编号 | 250903310001-0335 | | |

| 8 | H14260707047 | 结构设计及外观 | 自救器开启、封印条是否断裂，外壳是否严重破损变形 | 合格 | 合格 | GB 24502-2023《煤矿用自救器》7.3.1 a |
| | | 氧气瓶压力(MPa) | ≥18MPa | 22 | 合格 | GB 24502-2023《煤矿用自救器》7.3.1 c |

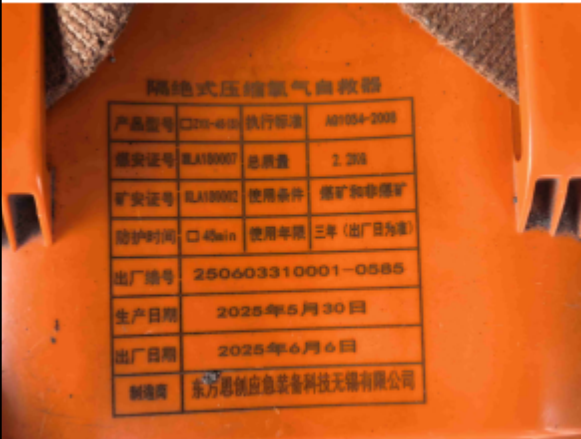
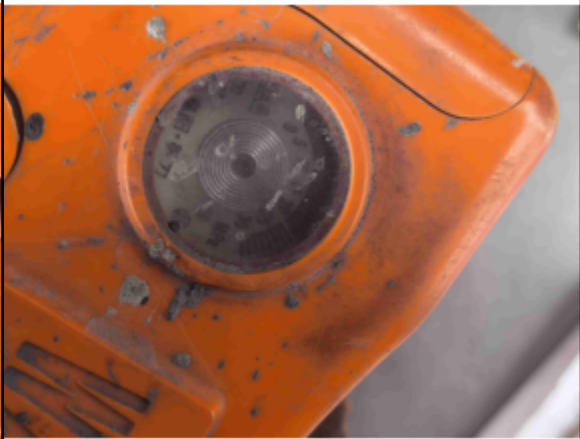
| 序号 | 样品状态 | 橙色整机完好 | 出厂编号 | 250603310001-0585 | | |

| 9 | H14260707048 | 结构设计及外观 | 自救器开启、封印条是否断裂，外壳是否严重破损变形 | 合格 | 合格 | GB 24502-2023《煤矿用自救器》7.3.1 a |
| | | 氧气瓶压力(MPa) | ≥18MPa | 22 | 合格 | GB 24502-2023《煤矿用自救器》7.3.1 c |

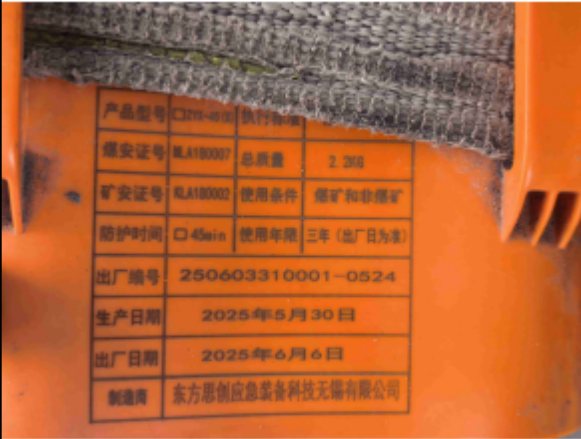
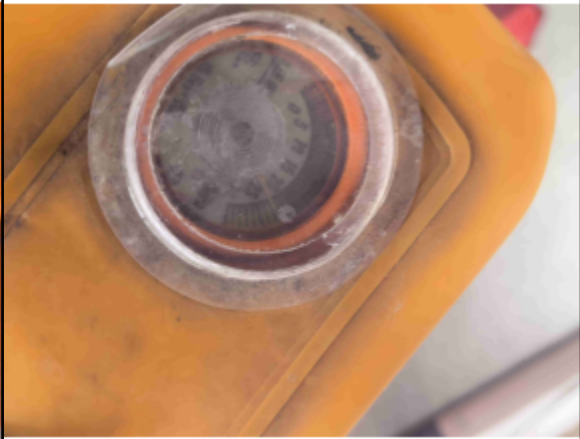
| 序号 | 样品状态 | 橙色整机完好 | 出厂编号 | 250603310001-0524 | | |

| 10 | H14260707049 | 结构设计及外观 | 自救器开启、封印条是否断裂，外壳是否严重破损变形 | 合格 | 合格 | GB 24502-2023《煤矿用自救器》7.3.1 a |
| | | 氧气瓶压力(MPa) | ≥18MPa | 22 | 合格 | GB 24502-2023《煤矿用自救器》7.3.1 c |
