# 检测检验报告

| 样品名称： | 隔绝式压缩氧气自救器（在用品） |
| 规格型号： | ZYX-45(S) |
| 委托单位： | 锦界煤矿 |

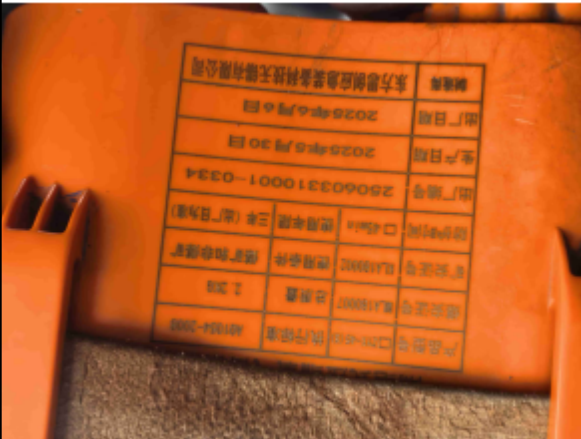
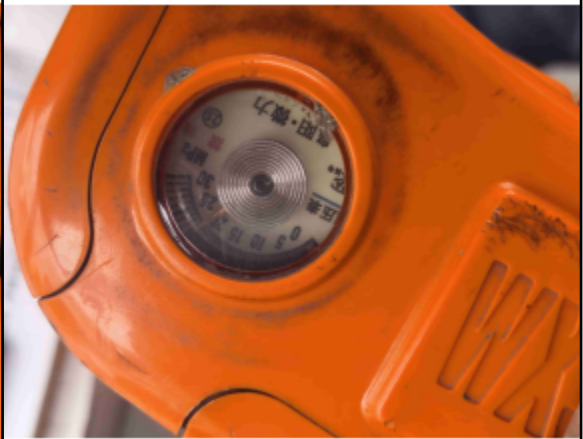
| 序号 | 样品状态 | 橙色整机完好 | 出厂编号 | 250603310001-0334 | | |
| 3 | H14260707052 | 结构设计及外观 | 自救器开启、封印条是否断裂，外壳是否严重破损变形 | 合格 | 合格 | GB 24502-2023《煤矿用自救器》7.3.1 a |
| | | 氧气瓶压力 (MPa) | ≥18MPa | 22 | 合格 | GB 24502-2023《煤矿用自救器》7.3.1 c |

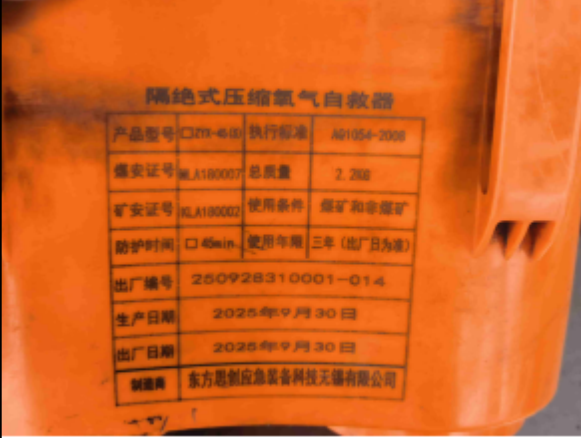
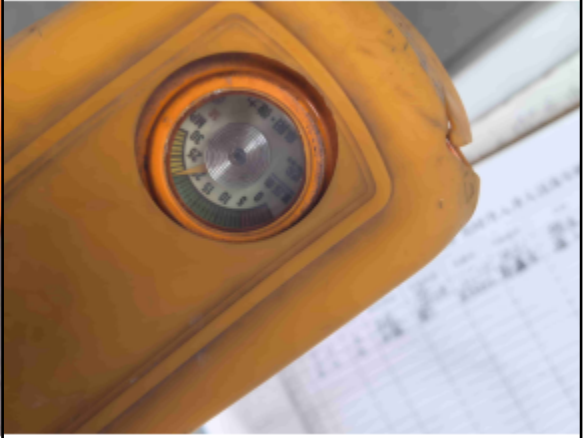
| 序号 | 样品状态 | 橙色整机完好 | 出厂编号 | 250928310001-014 | | |
| 4 | H14260707053 | 结构设计及外观 | 自救器开启、封印条是否断裂，外壳是否严重破损变形 | 合格 | 合格 | GB 24502-2023《煤矿用自救器》7.3.1 a |
| | | 氧气瓶压力 (MPa) | ≥18MPa | 22 | 合格 | GB 24502-2023《煤矿用自救器》7.3.1 c |

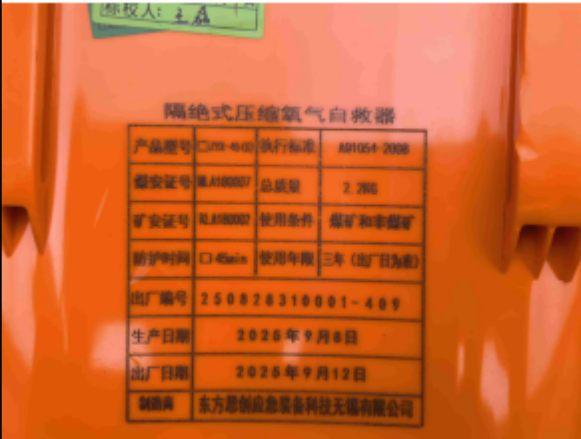
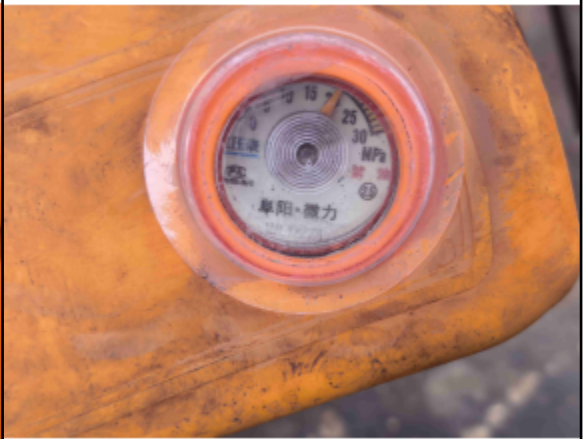
| 序号 | 样品状态 | 橙色整机完好 | 出厂编号 | 250828310001-409 | | |
| 5 | H14260707054 | 结构设计及外观 | 自救器开启、封印条是否断裂，外壳是否严重破损变形 | 合格 | 合格 | GB 24502-2023《煤矿用自救器》7.3.1 a |
| | | 氧气瓶压力(MPa) | ≥18MPa | 20 | 合格 | GB 24502-2023《煤矿用自救器》7.3.1 c |

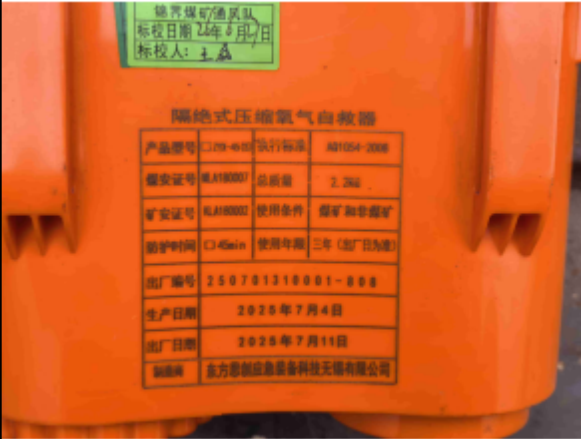
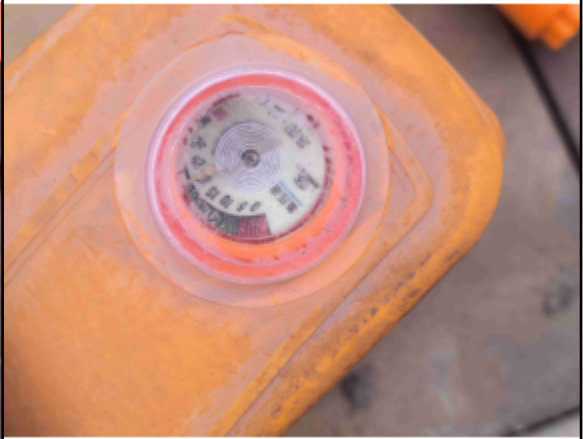
| 序号 | 样品状态 | 橙色整机完好 | 出厂编号 | 250701310001-808 | | |
| 6 | H14260707055 | 结构设计及外观 | 自救器开启、封印条是否断裂，外壳是否严重破损变形 | 合格 | 合格 | GB 24502-2023《煤矿用自救器》7.3.1 a |
| | | 氧气瓶压力(MPa) | ≥18MPa | 22 | 合格 | GB 24502-2023《煤矿用自救器》7.3.1 c |

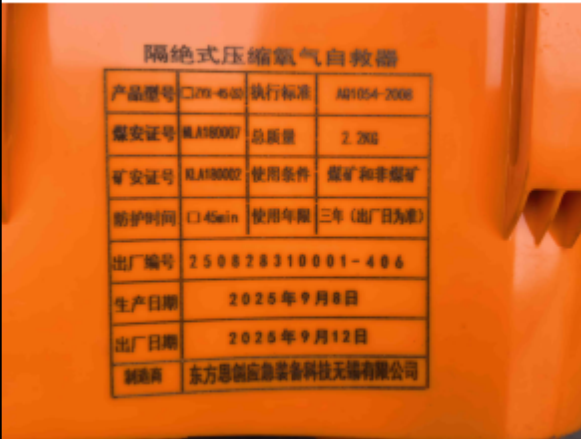
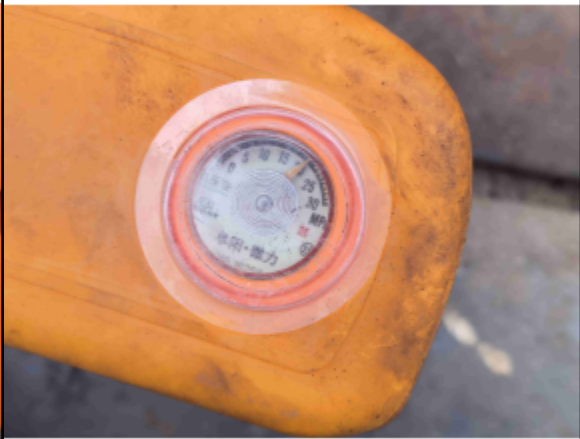
| 序号 | 样品状态 | 橙色整机完好 | 出厂编号 | 250828310001-406 | | |
| 7 | H14260707056 | 结构设计及外观 | 自救器开启、封印条是否断裂，外壳是否严重破损变形 | 合格 | 合格 | GB 24502-2023《煤矿用自救器》7.3.1 a |
| | | 氧气瓶压力 (MPa) | ≥18MPa | 20 | 合格 | GB 24502-2023《煤矿用自救器》7.3.1 c |

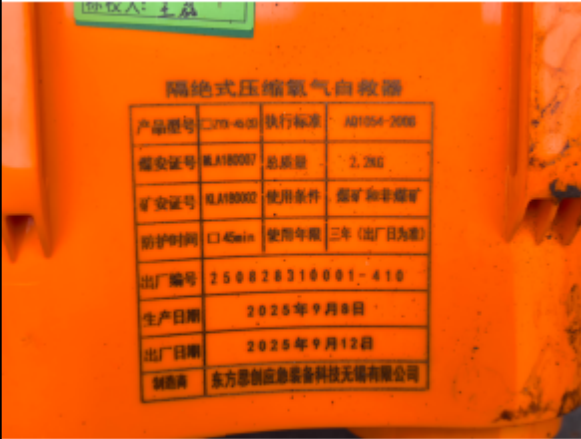
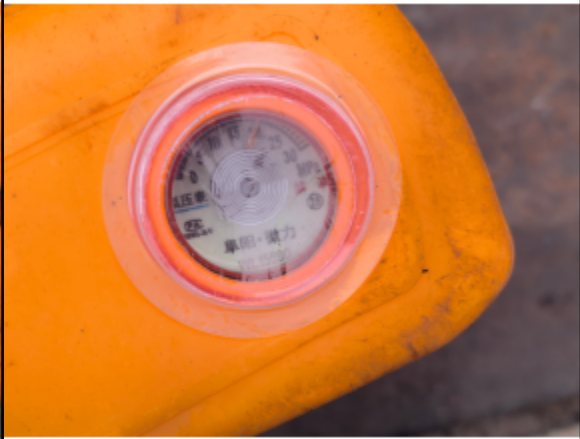
| 序号 | 样品状态 | 橙色整机完好 | 出厂编号 | 250828310001-410 | | |
| 8 | H14260707057 | 结构设计及外观 | 自救器开启、封印条是否断裂，外壳是否严重破损变形 | 合格 | 合格 | GB 24502-2023《煤矿用自救器》7.3.1 a |
| | | 氧气瓶压力 (MPa) | ≥18MPa | 22 | 合格 | GB 24502-2023《煤矿用自救器》7.3.1 c |

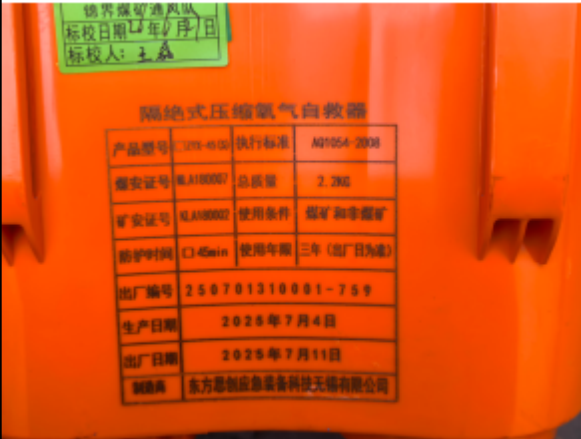
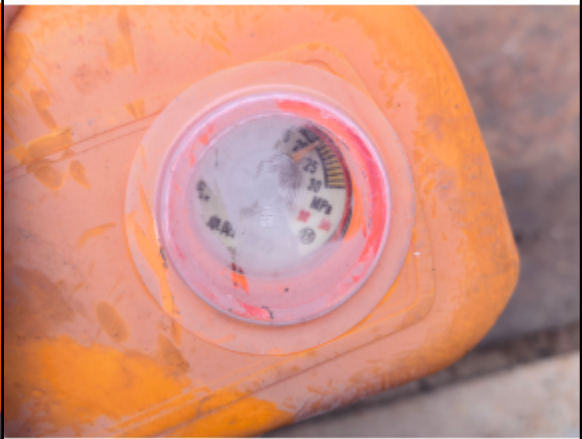
| 序号 | 样品状态 | 橙色整机完好 | 出厂编号 | 250701310001-759 | | |
| 9 | H14260707058 | 结构设计及外观 | 自救器开启、封印条是否断裂，外壳是否严重破损变形 | 合格 | 合格 | GB 24502-2023《煤矿用自救器》7.3.1 a |
| | | 氧气瓶压力(MPa) | ≥18MPa | 21 | 合格 | GB 24502-2023《煤矿用自救器》7.3.1 c |

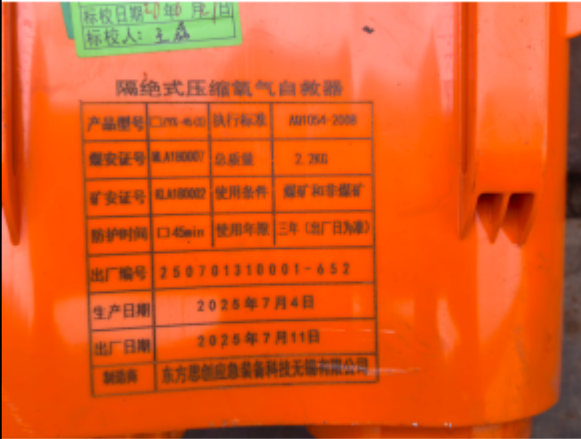
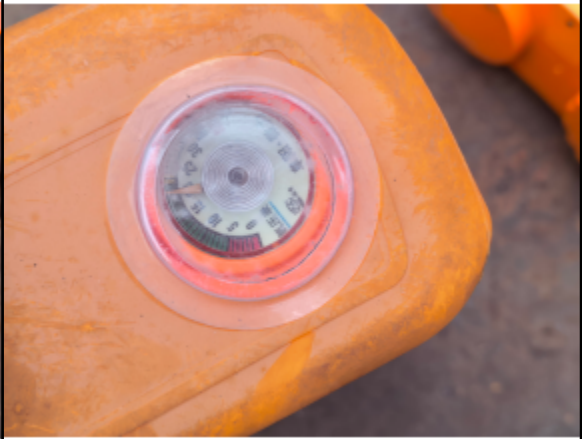
| 序号 | 样品状态 | 橙色整机完好 | 出厂编号 | 250701310001-652 | | |
| 10 | H14260707059 | 结构设计及外观 | 自救器开启、封印条是否断裂，外壳是否严重破损变形 | 合格 | 合格 | GB 24502-2023《煤矿用自救器》7.3.1 a |
| | | 氧气瓶压力(MPa) | ≥18MPa | 20 | 合格 | GB 24502-2023《煤矿用自救器》7.3.1 c |
