# 检测检验报告

| 样品名称： | 隔绝式压缩氧气自救器（在用品） |
| 规格型号： | ZYX-45(S) |
| 委托单位： | 锦界煤矿 |

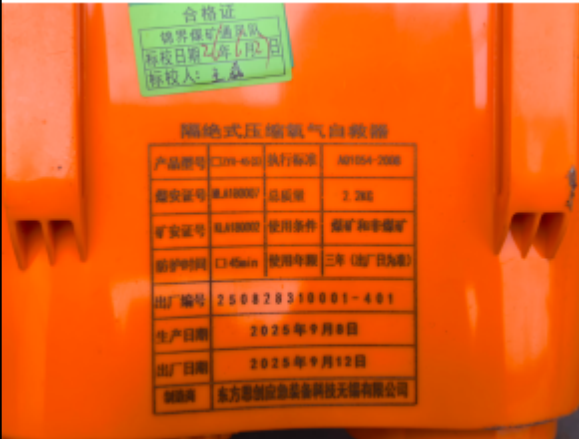
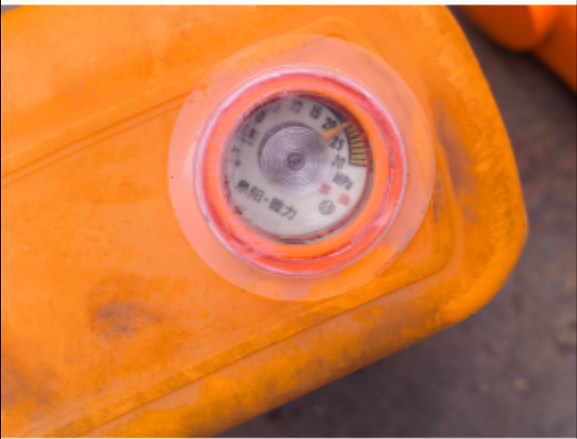
| 序号 | 样品状态 | 橙色整机完好 | 出厂编号 | 250828310001-401 | | |

| 1 | H14260707060 | 结构设计及外观 | 自救器开启、封印条是否断裂，外壳是否严重破损变形 | 合格 | 合格 | GB 24502-2023《煤矿用自救器》7.3.1 a |
| | | 氧气瓶压力(MPa) | ≥18MPa | 22 | 合格 | GB 24502-2023《煤矿用自救器》7.3.1 c |

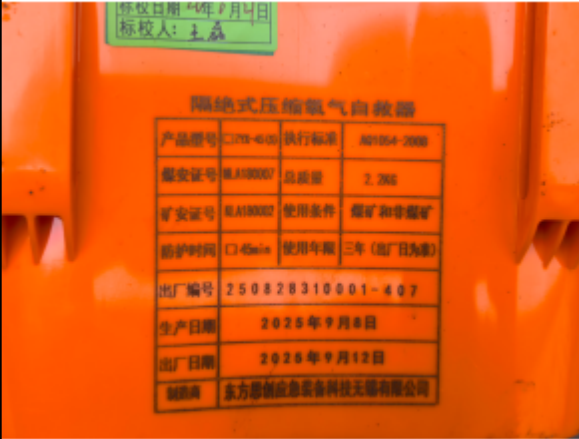
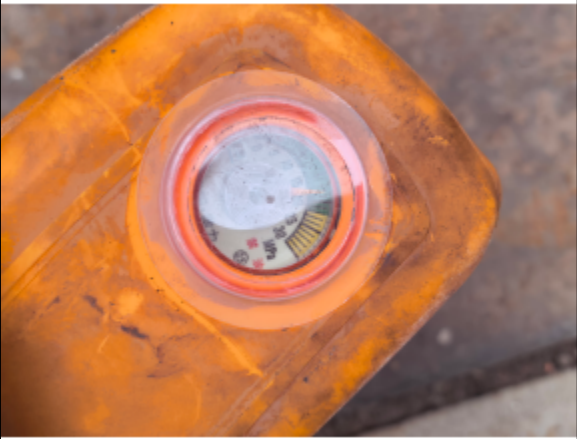
| 序号 | 样品状态 | 橙色整机完好 | 出厂编号 | 250828310001-407 | | |

| 2 | H14260707061 | 结构设计及外观 | 自救器开启、封印条是否断裂，外壳是否严重破损变形 | 合格 | 合格 | GB 24502-2023《煤矿用自救器》7.3.1 a |
| | | 氧气瓶压力(MPa) | ≥18MPa | 19 | 合格 | GB 24502-2023《煤矿用自救器》7.3.1 c |

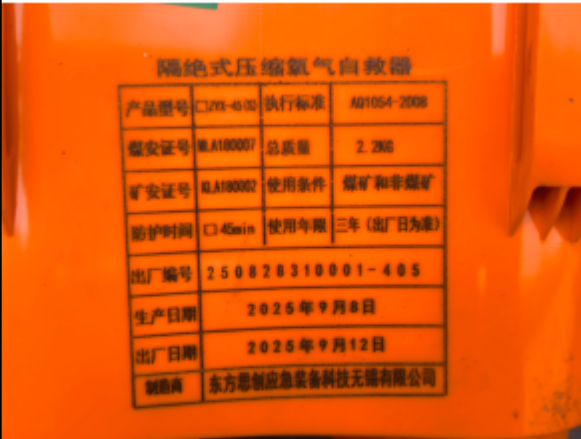
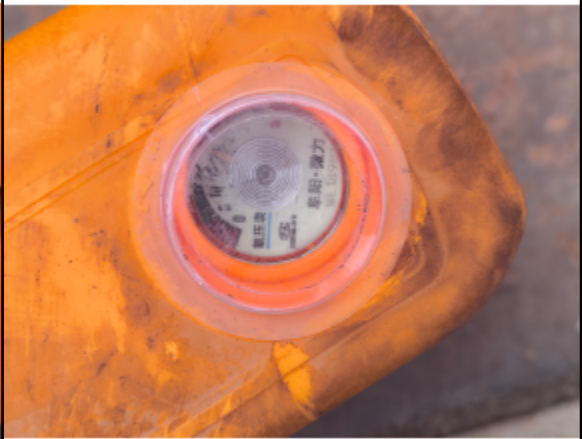
| 序号 | 样品状态 | 橙色整机完好 | 出厂编号 | 250828310001-405 | | |

| 3 | H14260707062 | 结构设计及外观 | 自救器开启、封印条是否断裂，外壳是否严重破损变形 | 合格 | 合格 | GB 24502-2023《煤矿用自救器》7.3.1 a |
| | | 氧气瓶压力(MPa) | ≥18MPa | 20 | 合格 | GB 24502-2023《煤矿用自救器》7.3.1 c |

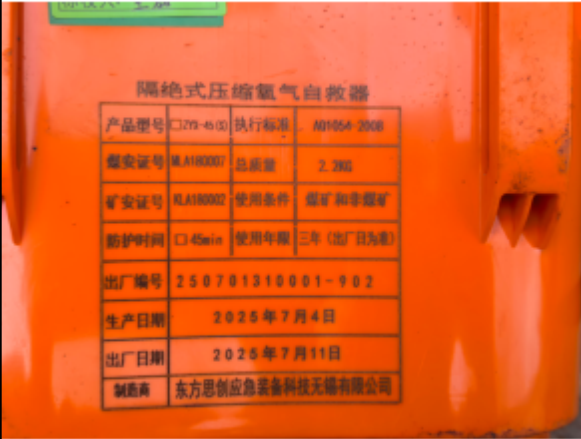
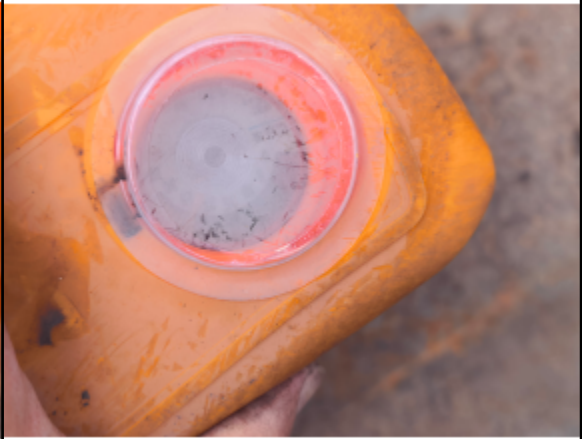
| 序号 | 样品状态 | 橙色整机完好 | 出厂编号 | 250701310001-902 | | |

| 4 | H14260707063 | 结构设计及外观 | 自救器开启、封印条是否断裂，外壳是否严重破损变形 | 合格 | 合格 | GB 24502-2023《煤矿用自救器》7.3.1 a |
| | | 氧气瓶压力(MPa) | ≥18MPa | 20 | 合格 | GB 24502-2023《煤矿用自救器》7.3.1 c |

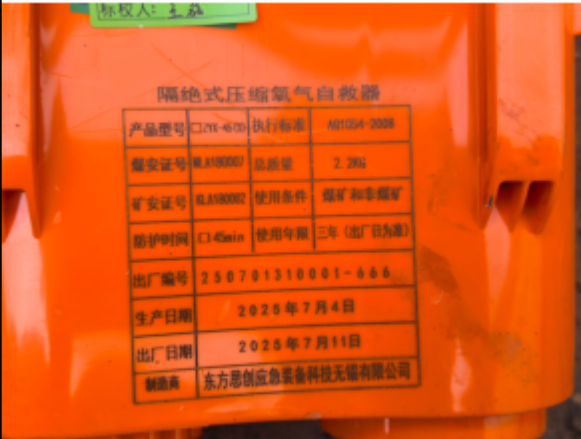
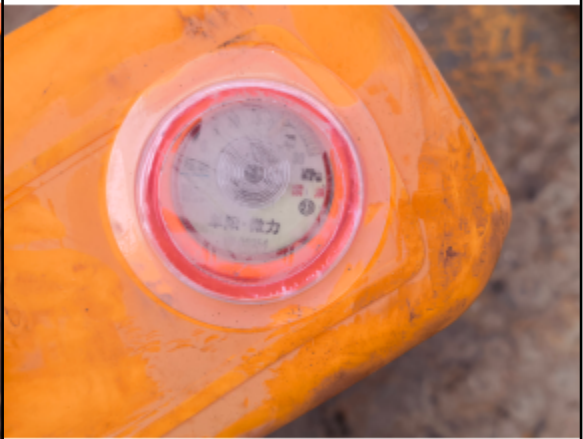
| 序号 | 样品状态 | 橙色整机完好 | 出厂编号 | 250701310001-666 | | |

| 5 | H14260707064 | 结构设计及外观 | 自救器开启、封印条是否断裂，外壳是否严重破损变形 | 合格 | 合格 | GB 24502-2023《煤矿用自救器》7.3.1 a |
| | | 氧气瓶压力(MPa) | ≥18MPa | 20 | 合格 | GB 24502-2023《煤矿用自救器》7.3.1 c |

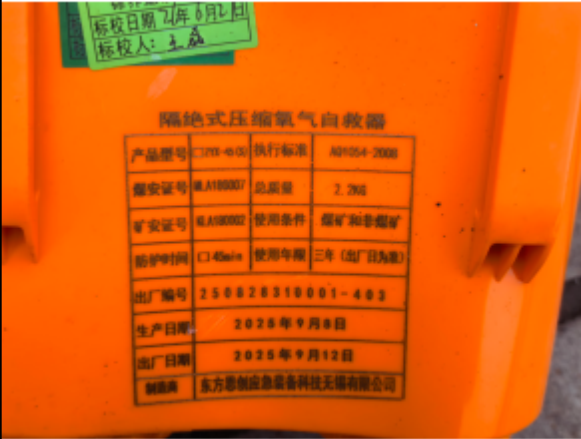
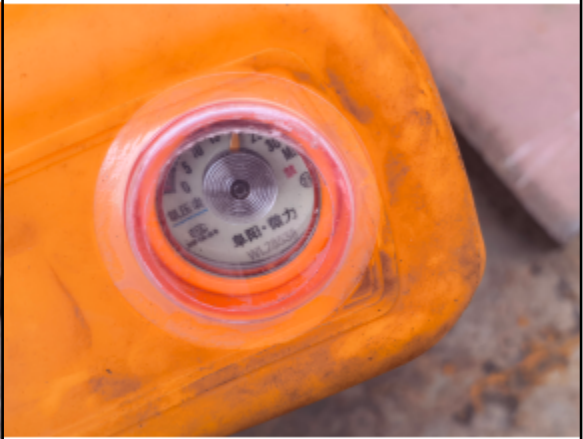
| | 样品状态 | 橙色整机完好 | 出厂编号 | 250828310001-403 | | |

| 6 | H14260707065 | 结构设计及外观 | 自救器开启、封印条是否断裂，外壳是否严重破损变形 | 合格 | 合格 | GB 24502-2023《煤矿用自救器》7.3.1 a |
| | | 氧气瓶压力(MPa) | ≥18MPa | 20 | 合格 | GB 24502-2023《煤矿用自救器》7.3.1 c |

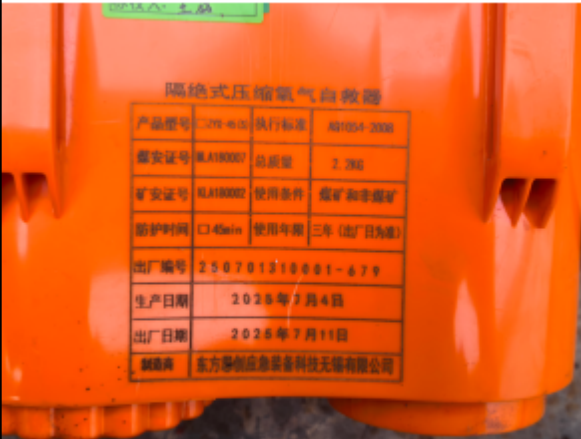
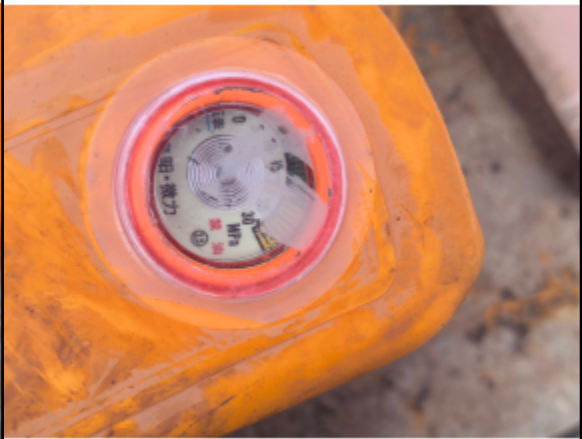
| 序号 | 样品状态 | 橙色整机完好 | 出厂编号 | 250701310001-679 | | |

| 7 | H14260707066 | 结构设计及外观 | 自救器开启、封印条是否断裂，外壳是否严重破损变形 | 合格 | 合格 | GB 24502-2023《煤矿用自救器》7.3.1 a |
| | | 氧气瓶压力(MPa) | ≥18MPa | 21 | 合格 | GB 24502-2023《煤矿用自救器》7.3.1 c |

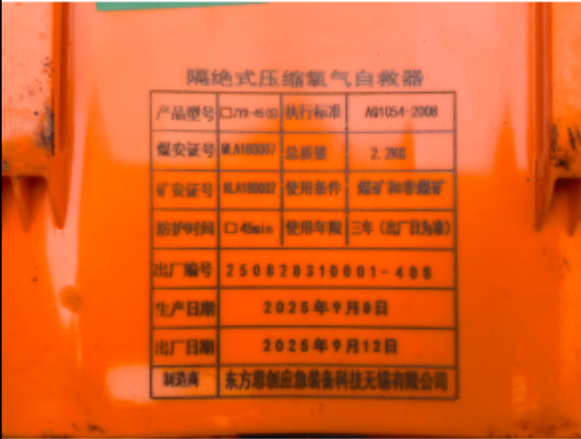
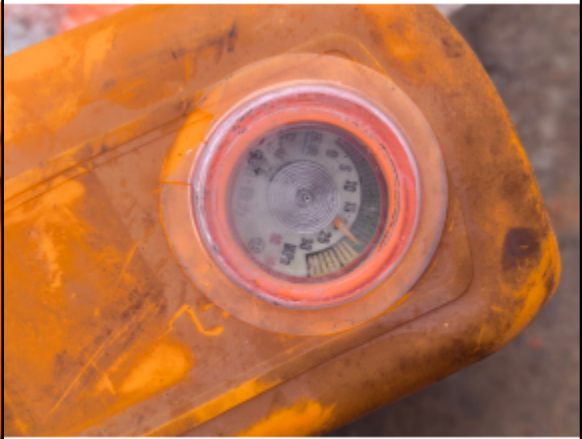
| 序号 | 样品状态 | 橙色整机完好 | 出厂编号 | 250828310001-408 | | |

| 8 | H14260707067 | 结构设计及外观 | 自救器开启、封印条是否断裂，外壳是否严重破损变形 | 合格 | 合格 | GB 24502-2023《煤矿用自救器》7.3.1 a |
| | | 氧气瓶压力(MPa) | ≥18MPa | 21 | 合格 | GB 24502-2023《煤矿用自救器》7.3.1 c |

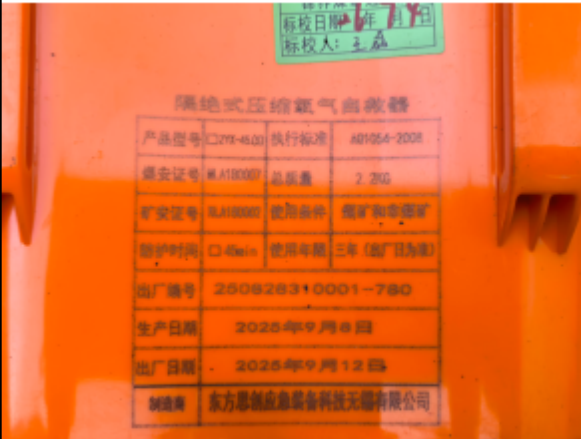
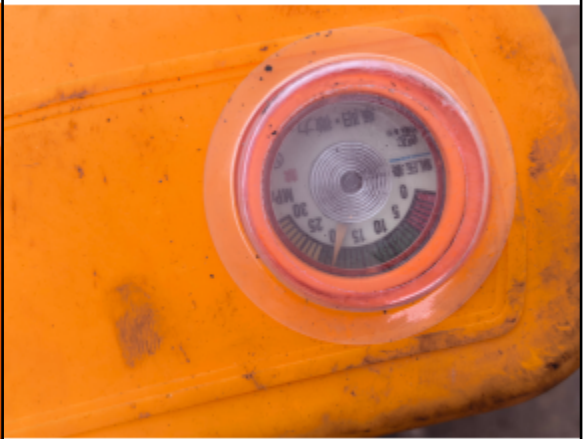
| 序号 | 样品状态 | 橙色整机完好 | 出厂编号 | 250828310001-780 | | |

| 9 | H14260707068 | 结构设计及外观 | 自救器开启、封印条是否断裂，外壳是否严重破损变形 | 合格 | 合格 | GB 24502-2023《煤矿用自救器》7.3.1 a |
| | | 氧气瓶压力(MPa) | ≥18MPa | 20 | 合格 | GB 24502-2023《煤矿用自救器》7.3.1 c |

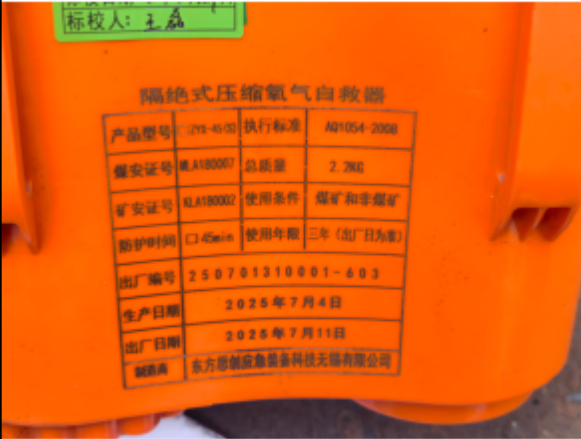
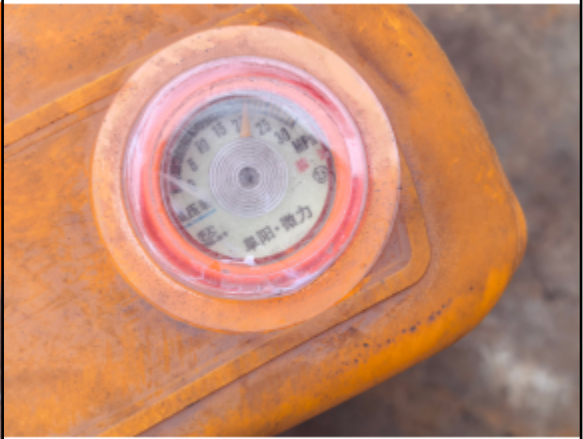
| 序号 | 样品状态 | 橙色整机完好 | 出厂编号 | 250701310001-603 | | |

| 10 | H14260707069 | 结构设计及外观 | 自救器开启、封印条是否断裂，外壳是否严重破损变形 | 合格 | 合格 | GB 24502-2023《煤矿用自救器》7.3.1 a |
| | | 氧气瓶压力(MPa) | ≥18MPa | 22 | 合格 | GB 24502-2023《煤矿用自救器》7.3.1 c |
