# 检测检验报告

| 样品名称： | 隔绝式压缩氧气自救器（在用品） |
| 规格型号： | ZYX-45(S) |
| 委托单位： | 锦界煤矿 |

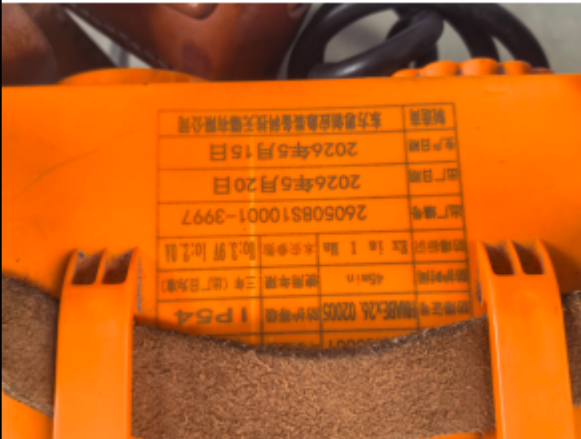
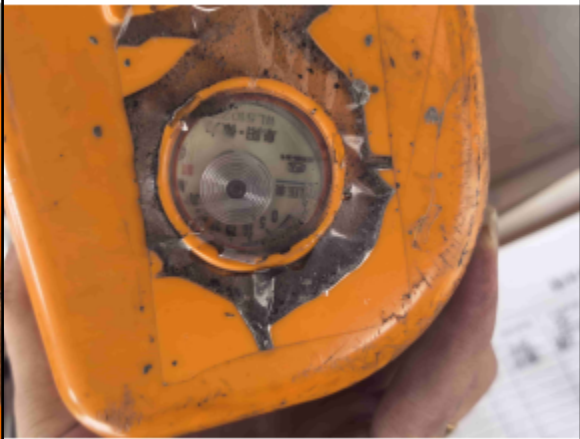
| 序号 | 样品状态 | 橙色整机完好 | 出厂编号 | 260508S10001-3997 | | |
| 1 | H14260707071 | 结构设计及外观 | 自救器开启、封印条是否断裂，外壳是否严重破损变形 | 合格 | 合格 | GB 24502-2023《煤矿用自救器》7.3.1 a |
| | | 氧气瓶压力 (MPa) | ≥18MPa | 23 | 合格 | GB 24502-2023《煤矿用自救器》7.3.1 c |

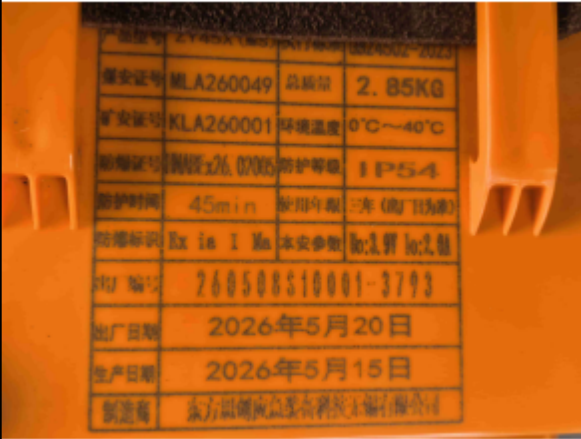
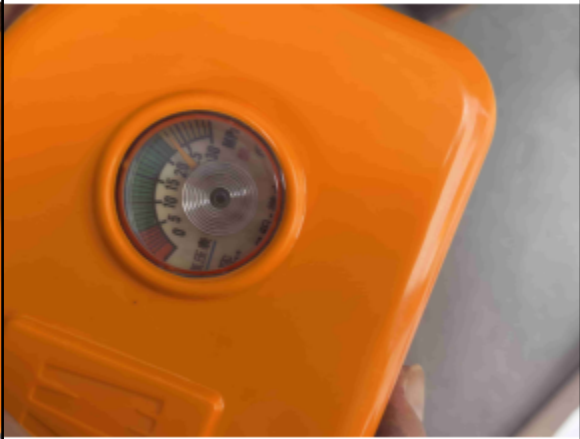
| 序号 | 样品状态 | 橙色整机完好 | 出厂编号 | 260508S10001-3793 | | |
| 2 | H14260707072 | 结构设计及外观 | 自救器开启、封印条是否断裂，外壳是否严重破损变形 | 合格 | 合格 | GB 24502-2023《煤矿用自救器》7.3.1 a |
| | | 氧气瓶压力 (MPa) | ≥18MPa | 23 | 合格 | GB 24502-2023《煤矿用自救器》7.3.1 c |

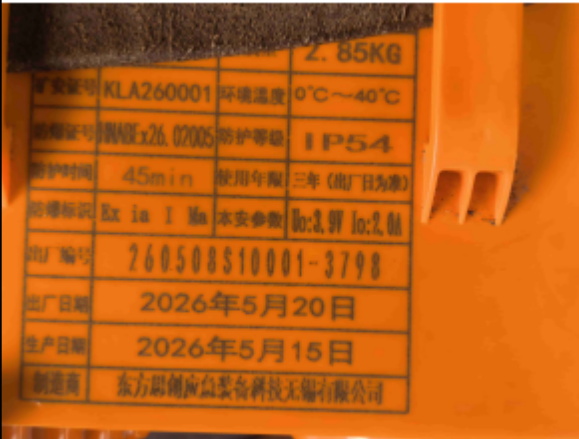
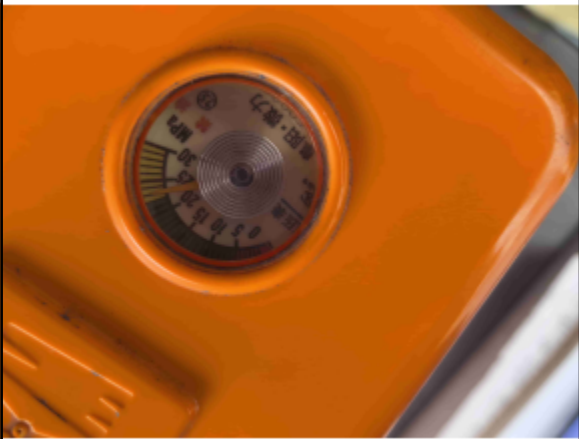
| 序号 | 样品状态 | 橙色整机完好 | 出厂编号 | 260508S10001-3798 | | |
| 3 | H14260707073 | 结构设计及外观 | 自救器开启、封印条是否断裂，外壳是否严重破损变形 | 合格 | 合格 | GB 24502-2023《煤矿用自救器》7.3.1 a |
| | | 氧气瓶压力 (MPa) | ≥18MPa | 23 | 合格 | GB 24502-2023《煤矿用自救器》7.3.1 c |

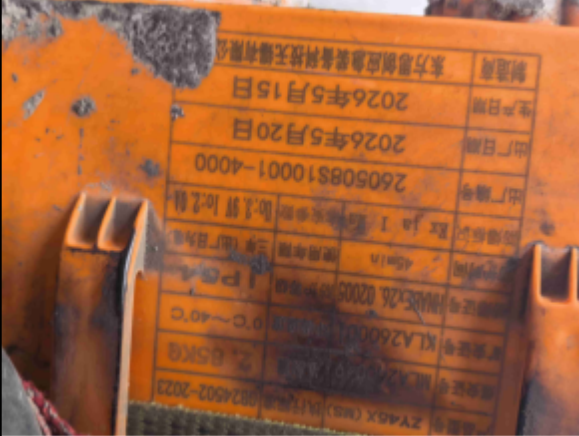
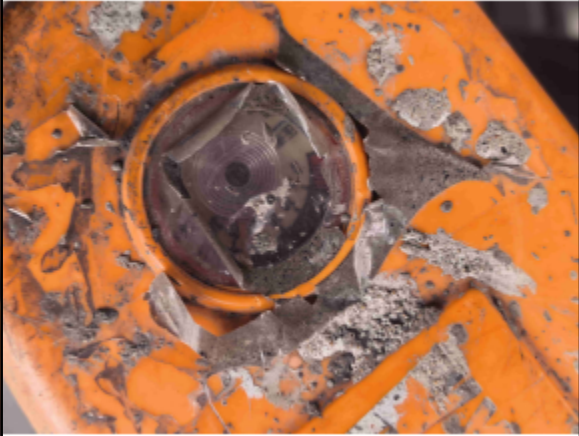
| 序号 | 样品状态 | 橙色整机完好 | 出厂编号 | 260508S10001-4000 | | |
| 4 | H14260707074 | 结构设计及外观 | 自救器开启、封印条是否断裂，外壳是否严重破损变形 | 合格 | 合格 | GB 24502-2023《煤矿用自救器》7.3.1 a |
| | | 氧气瓶压力 (MPa) | ≥18MPa | 23 | 合格 | GB 24502-2023《煤矿用自救器》7.3.1 c |

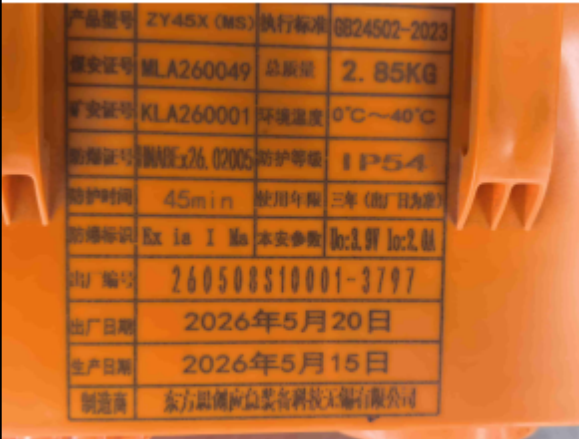
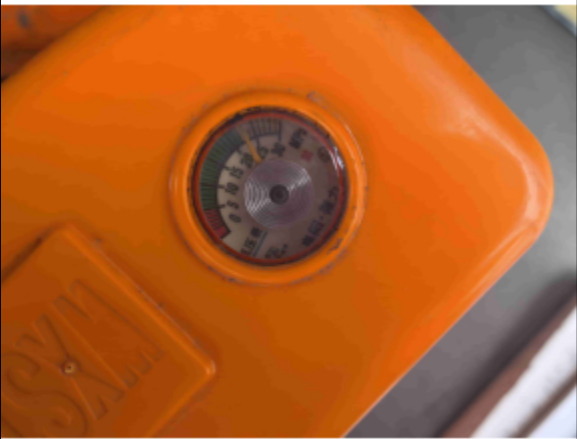
| 序号 | 样品状态 | 橙色整机完好 | 出厂编号 | 260508S10001-3797 | | |
| 5 | H14260707075 | 结构设计及外观 | 自救器开启、封印条是否断裂，外壳是否严重破损变形 | 合格 | 合格 | GB 24502-2023《煤矿用自救器》7.3.1 a |
| | | 氧气瓶压力(MPa) | ≥18MPa | 22 | 合格 | GB 24502-2023《煤矿用自救器》7.3.1 c |

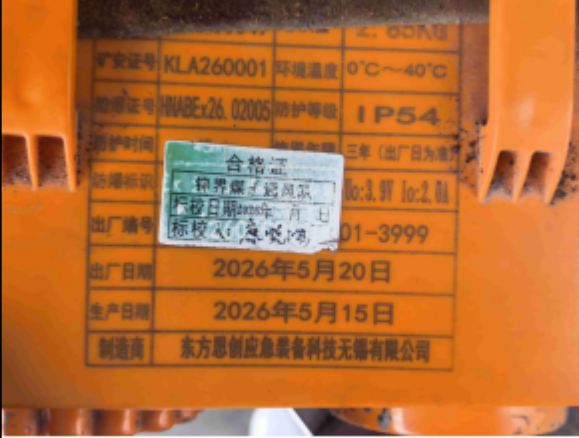
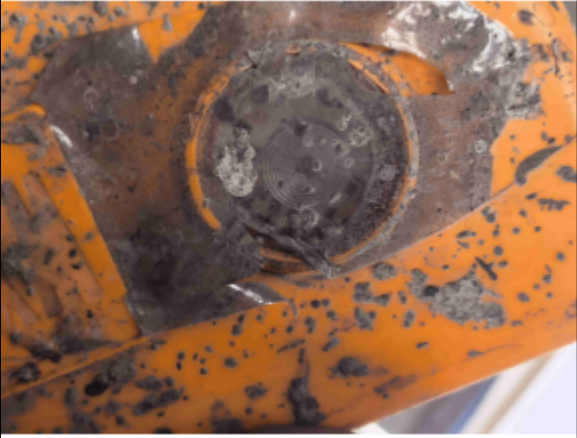
| 序号 | 样品状态 | 橙色整机完好 | 出厂编号 | 260508S10001-3999 | | |
| 6 | H14260707076 | 结构设计及外观 | 自救器开启、封印条是否断裂，外壳是否严重破损变形 | 合格 | 合格 | GB 24502-2023《煤矿用自救器》7.3.1 a |
| | | 氧气瓶压力(MPa) | ≥18MPa | 23 | 合格 | GB 24502-2023《煤矿用自救器》7.3.1 c |

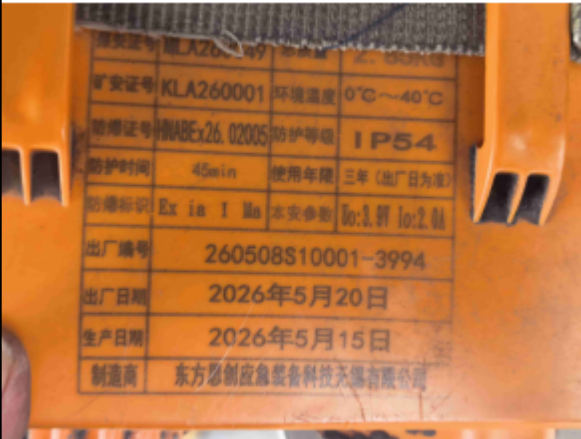
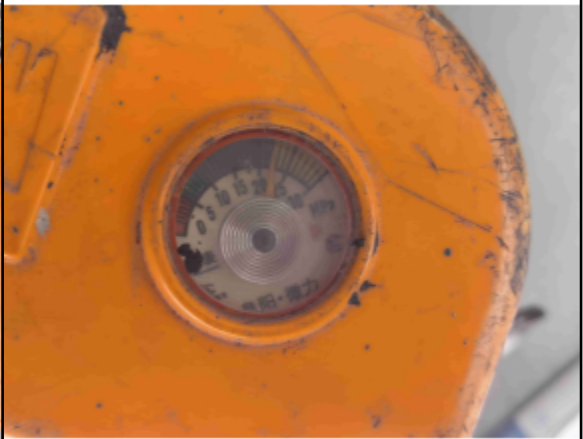
| 序号 | 样品状态 | 橙色整机完好 | 出厂编号 | 260508S10001-3994 | | |
| 7 | H14260707077 | 结构设计及外观 | 自救器开启、封印条是否断裂，外壳是否严重破损变形 | 合格 | 合格 | GB 24502-2023《煤矿用自救器》7.3.1 a |
| | | 氧气瓶压力(MPa) | ≥18MPa | 23 | 合格 | GB 24502-2023《煤矿用自救器》7.3.1 c |

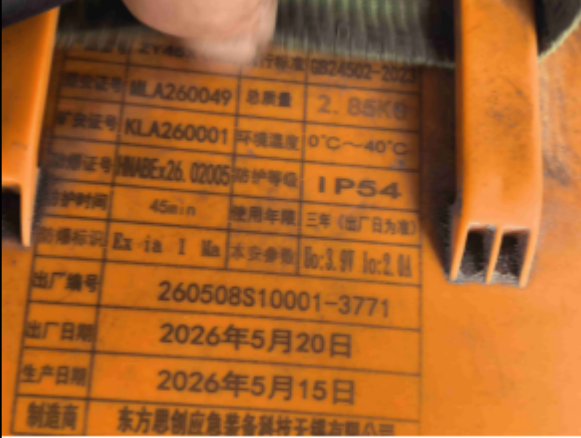
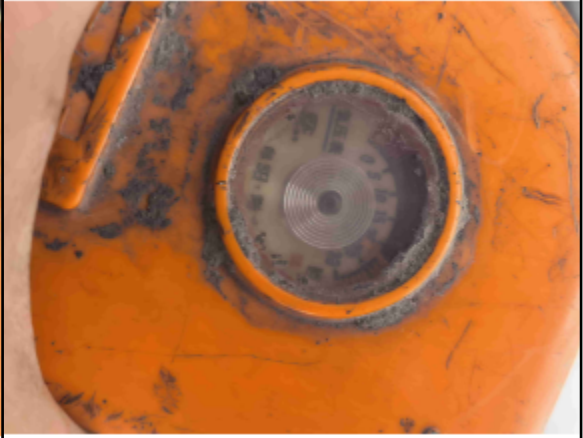
| 序号 | 样品状态 | 橙色整机完好 | 出厂编号 | 260508S10001-3771 | | |
| 8 | H14260707078 | 结构设计及外观 | 自救器开启、封印条是否断裂，外壳是否严重破损变形 | 合格 | 合格 | GB 24502-2023《煤矿用自救器》7.3.1 a |
| | | 氧气瓶压力(MPa) | ≥18MPa | 23 | 合格 | GB 24502-2023《煤矿用自救器》7.3.1 c |

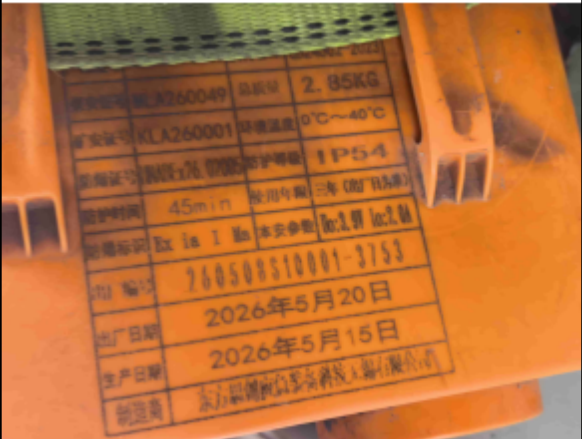
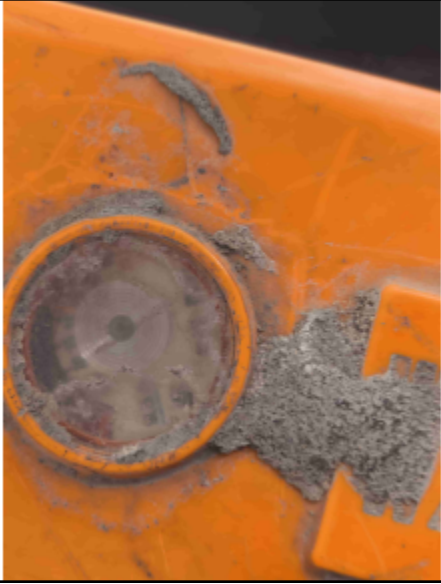
| 序号 | 样品状态 | 橙色整机完好 | 出厂编号 | 260508S10001-3753 | | |
| 9 | H14260707079 | 结构设计及外观 | 自救器开启、封印条是否断裂，外壳是否严重破损变形 | 合格 | 合格 | GB 24502-2023《煤矿用自救器》7.3.1 a |
| | | 氧气瓶压力(MPa) | ≥18MPa | 22 | 合格 | GB 24502-2023《煤矿用自救器》7.3.1 c |
