# 检测检验报告

| 样品名称： | 隔绝式压缩氧气自救器（在用品） |
| 规格型号： | ZYX-45(S) |
| 委托单位： | 榆家梁煤矿 |

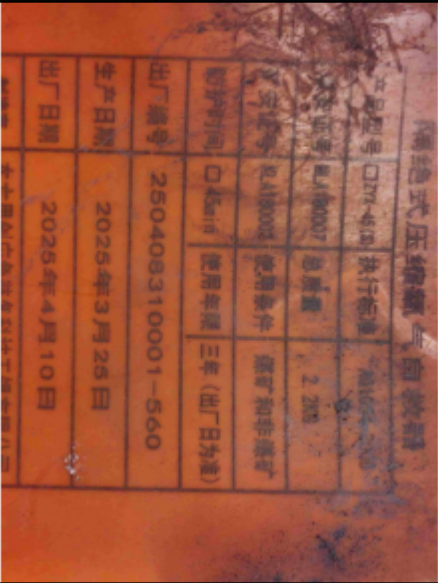
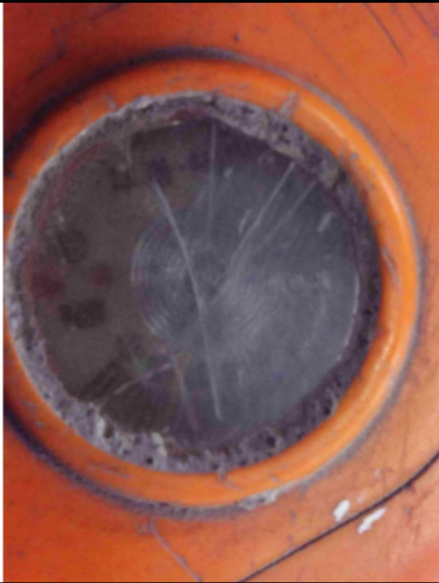
| 序号 | 样品状态 | 橙色整机完好 | 出厂编号 | 250408310001-069 | | |
| 8 | H14260811214 | 结构设计及外观 | 自救器开启、封印条是否断裂，外壳是否严重破损变形 | 合格 | 合格 | GB 24502-2023《煤矿用自救器》7.3.1 a |
| | | 氧气瓶压力(MPa) | ≥18MPa | 22 | 合格 | GB 24502-2023《煤矿用自救器》7.3.1 c |

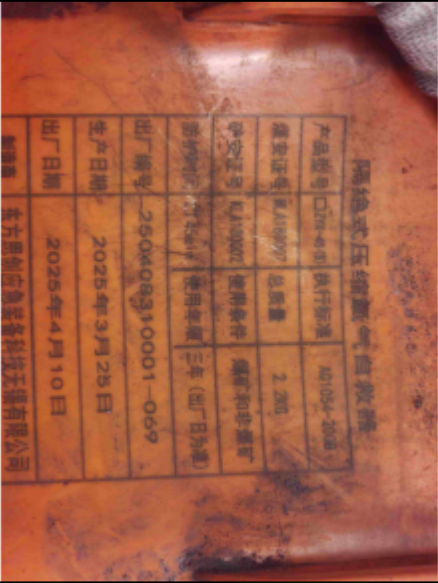
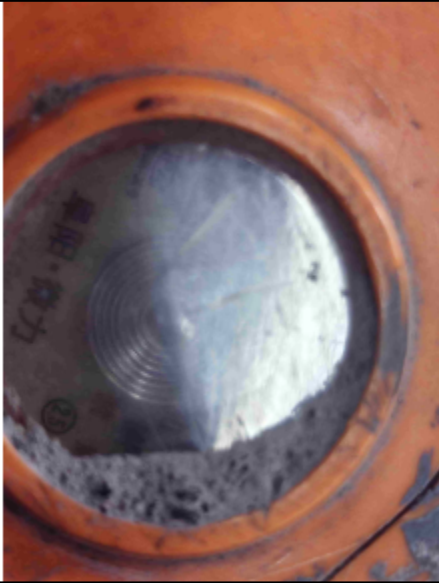
| 序号 | 样品状态 | 橙色整机完好 | 出厂编号 | 250408310001-885 | | |
| 9 | H14260811215 | 结构设计及外观 | 自救器开启、封印条是否断裂，外壳是否严重破损变形 | 合格 | 合格 | GB 24502-2023《煤矿用自救器》7.3.1 a |
| | | 氧气瓶压力 (MPa) | ≥18MPa | 22 | 合格 | GB 24502-2023《煤矿用自救器》7.3.1 c |

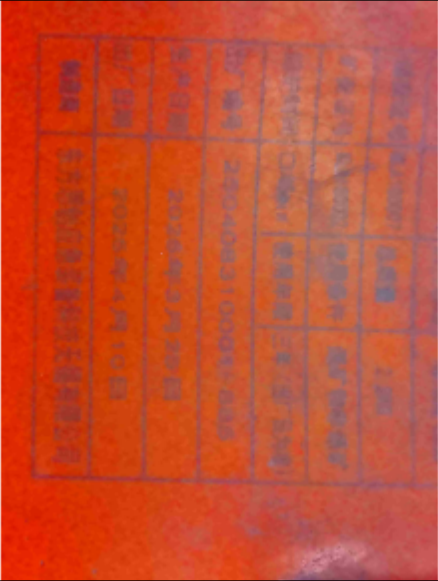
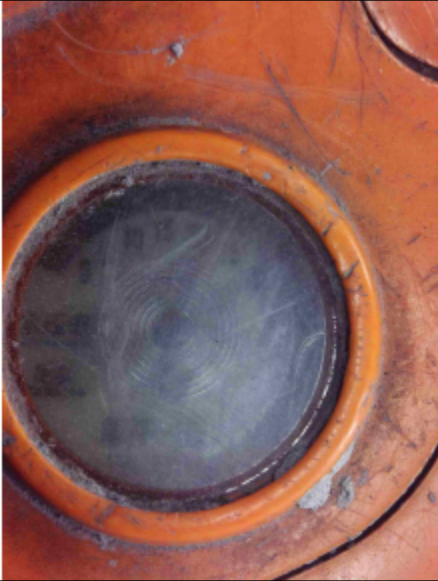
| 序号 | 样品状态 | 橙色整机完好 | 出厂编号 | 250408310001-946 | | |
| 10 | H14260811216 | 结构设计及外观 | 自救器开启、封印条是否断裂，外壳是否严重破损变形 | 合格 | 合格 | GB 24502-2023《煤矿用自救器》7.3.1 a |
| | | 氧气瓶压力 (MPa) | ≥18MPa | 22 | 合格 | GB 24502-2023《煤矿用自救器》7.3.1 c |
