# 检测检验报告

| 样品名称： | 隔绝式压缩氧气自救器（在用品） |
| 规格型号： | ZYX-45(S) |
| 委托单位： | 榆家梁煤矿 |

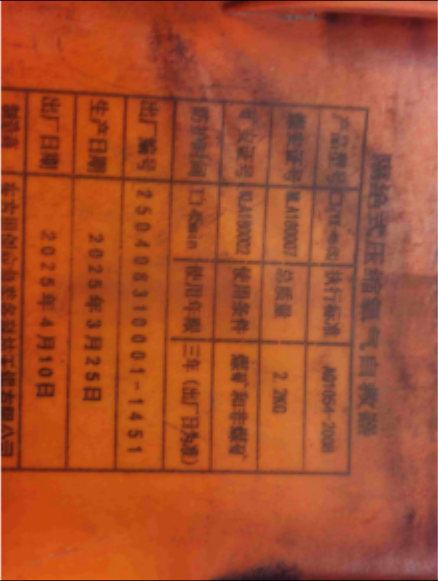
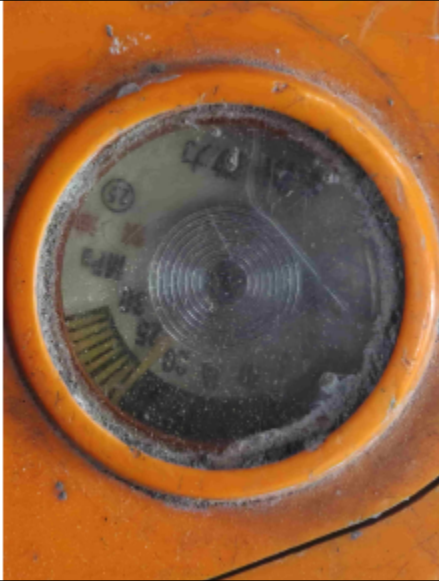
| 3 | H14260811229 | 结构设计及外观 | 自救器开启、封印条是否断裂，外壳是否严重破损变形 | 合格 | 合格 | GB 24502-2023《煤矿用自救器》7.3.1 a |
| | | 氧气瓶压力(MPa) | ≥18MPa | 22 | 合格 | GB 24502-2023《煤矿用自救器》7.3.1 c |

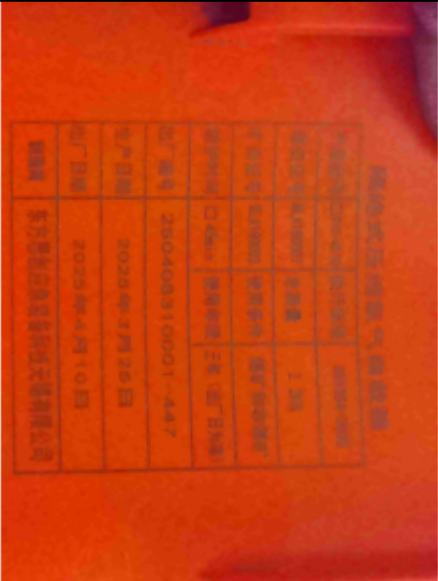
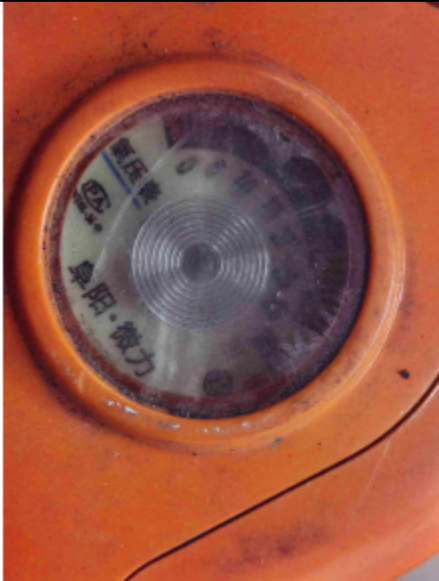
| 4 | H14260811230 | 结构设计及外观 | 自救器开启、封印条是否断裂，外壳是否严重破损变形 | 合格 | 合格 | GB 24502-2023《煤矿用自救器》7.3.1 a |
| | | 氧气瓶压力(MPa) | ≥18MPa | 21 | 合格 | GB 24502-2023《煤矿用自救器》7.3.1 c |

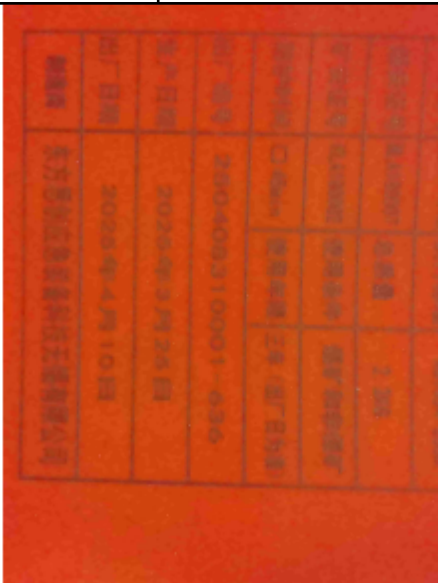
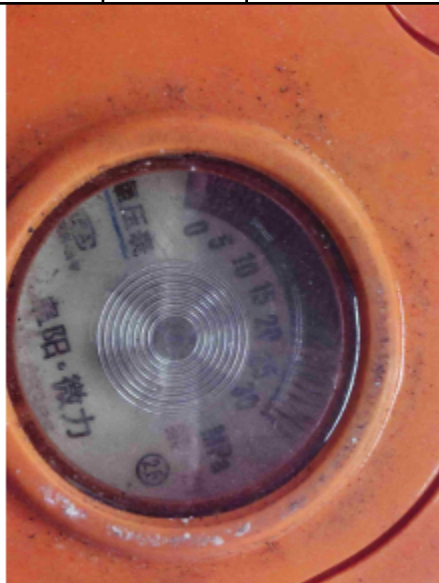
| | 7 | H14260811233 | 结构设计及外观 | 自救器开启、封印条是否断裂，外壳是否严重破损变形 | 合格 | 合格 |
| 氧气瓶压力 (MPa) | | | ≥18MPa | 22 | 合格 | GB 24502-2023《煤矿用自救器》7.3.1 c |

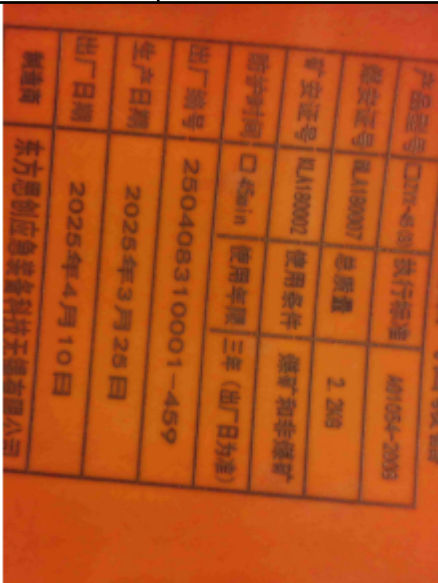
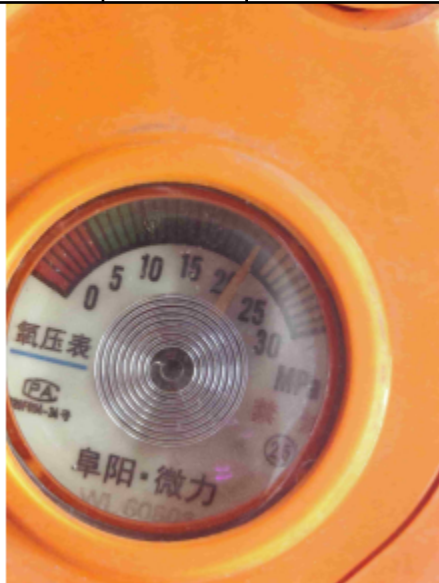
| | 8 | H14260811234 | 结构设计及外观 | 自救器开启、封印条是否断裂，外壳是否严重破损变形 | 合格 | 合格 |
| 氧气瓶压力 (MPa) | | | ≥18MPa | 20 | 合格 | GB 24502-2023《煤矿用自救器》7.3.1 c |
