# 检测检验报告

| 样品名称： | 隔绝式压缩氧气自救器（在用品） |
| 规格型号： | ZYX120 |
| 委托单位： | 榆家梁煤矿 |

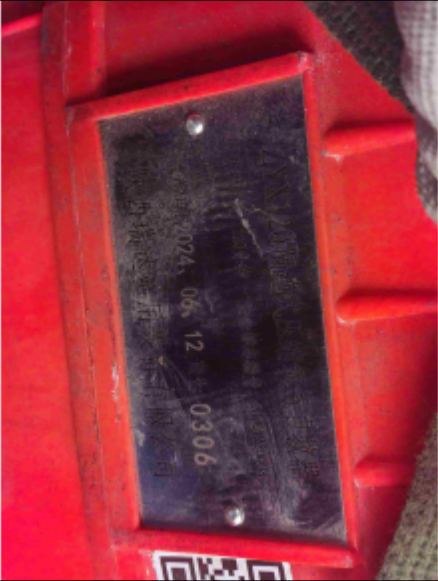
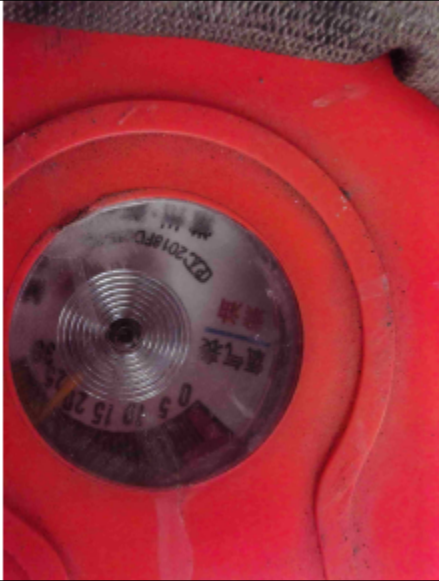
| 序号 | 样品状态 | 红色整机完好 | 出厂编号 | 0306 | | |
| | | 结构设计及外观 | 自救器开启、封印条是否断裂，外壳是否严重破损变形 | 合格 | 合格 | GB 24502-2023《煤矿用自救器》7.3.1 a |
| 5 | H14260811254 | 氧气瓶压力 (MPa) | ≥18MPa | 22 | 合格 | GB 24502-2023《煤矿用自救器》7.3.1 c |

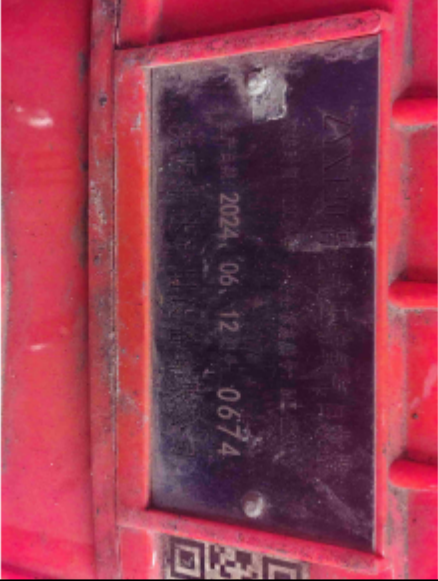
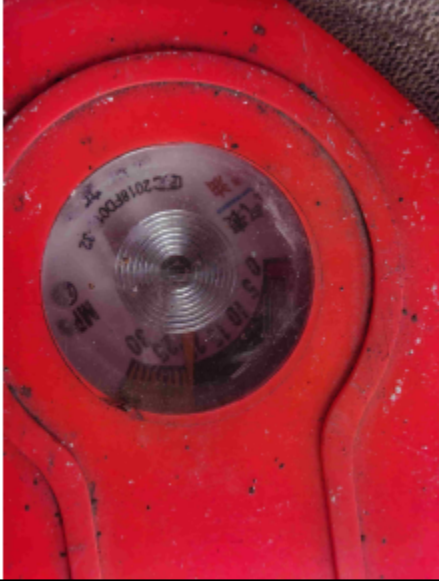
| 序号 | 样品状态 | 红色整机完好 | 出厂编号 | 0674 | | |
| | | 结构设计及外观 | 自救器开启、封印条是否断裂，外壳是否严重破损变形 | 合格 | 合格 | GB 24502-2023《煤矿用自救器》7.3.1 a |
| 6 | H14260811255 | 氧气瓶压力 (MPa) | ≥18MPa | 22 | 合格 | GB 24502-2023《煤矿用自救器》7.3.1 c |

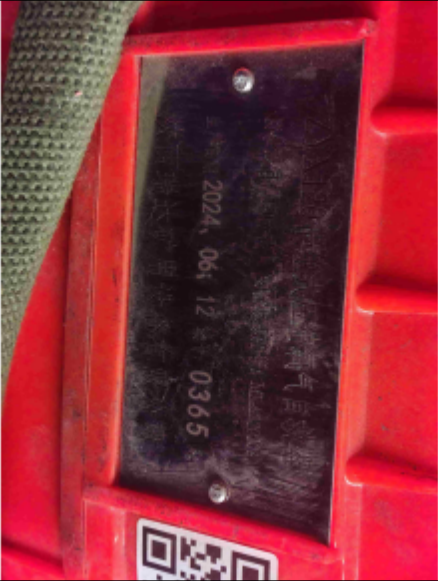
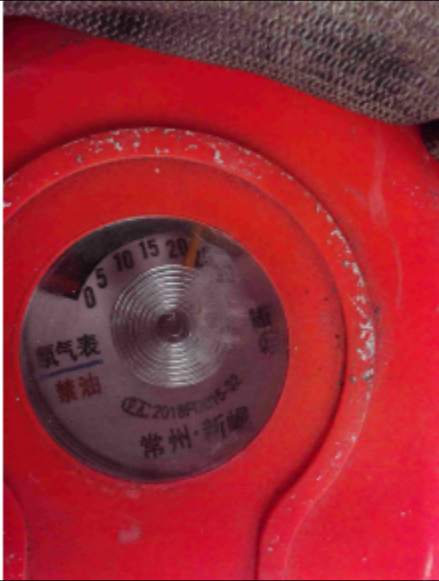
| 序号 | 样品状态 | 红色整机完好 | 出厂编号 | 0365 | | |
| | | 结构设计及外观 | 自救器开启、封印条是否断裂，外壳是否严重破损变形 | 合格 | 合格 | GB 24502-2023《煤矿用自救器》7.3.1 a |
| 7 | H14260811256 | 氧气瓶压力 (MPa) | ≥18MPa | 22 | 合格 | GB 24502-2023《煤矿用自救器》7.3.1 c |

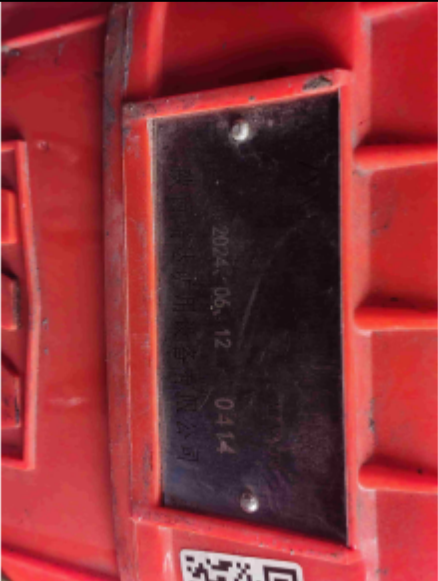
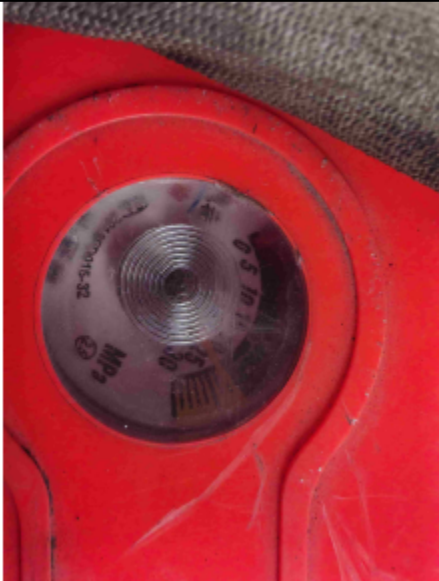
| 序号 | 样品状态 | 红色整机完好 | 出厂编号 | 0414 | | |
| | | 结构设计及外观 | 自救器开启、封印条是否断裂，外壳是否严重破损变形 | 合格 | 合格 | GB 24502-2023《煤矿用自救器》7.3.1 a |
| 8 | H14260811257 | 氧气瓶压力 (MPa) | ≥18MPa | 22 | 合格 | GB 24502-2023《煤矿用自救器》7.3.1 c |

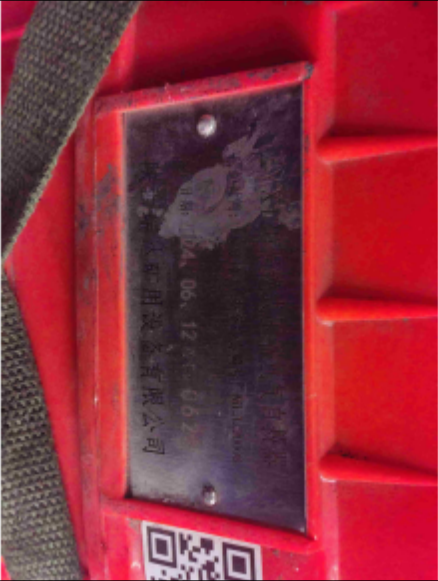
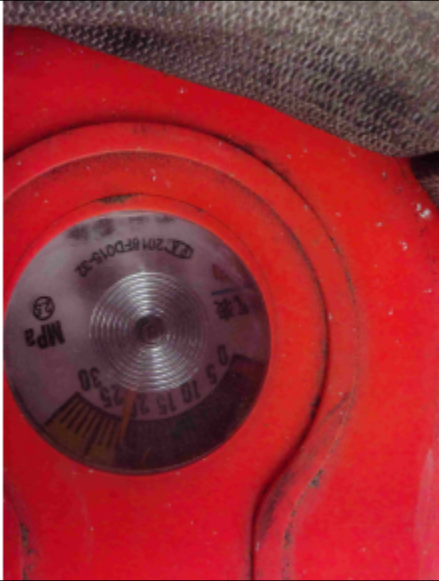
| 序号 | 样品状态 | 红色整机完好 | 出厂编号 | 0625 | | |
| | | 结构设计及外观 | 自救器开启、封印条是否断裂，外壳是否严重破损变形 | 合格 | 合格 | GB 24502-2023《煤矿用自救器》7.3.1 a |
| 9 | H14260811258 | 氧气瓶压力 (MPa) | ≥18MPa | 22 | 合格 | GB 24502-2023《煤矿用自救器》7.3.1 c |

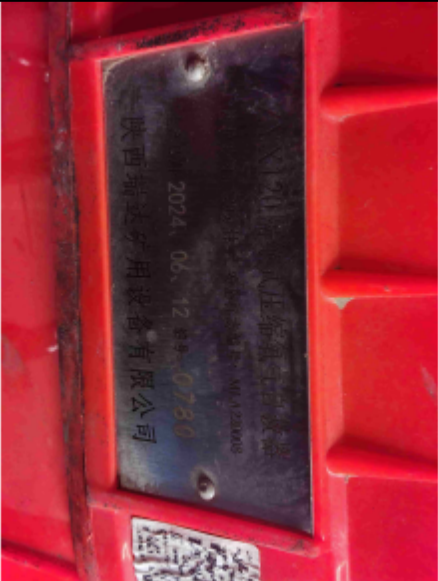
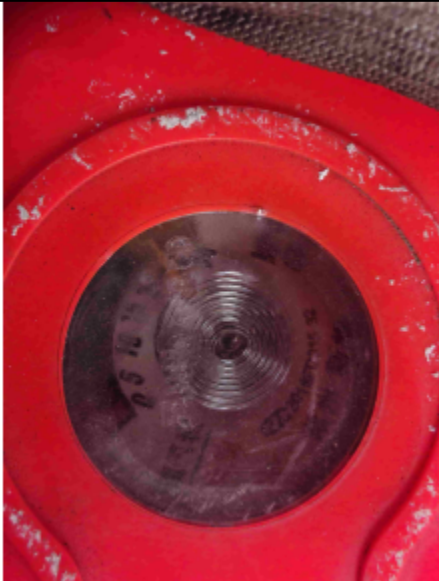
| 序号 | 样品状态 | 红色整机完好 | 出厂编号 | 0780 | | |
| | | 结构设计及外观 | 自救器开启、封印条是否断裂，外壳是否严重破损变形 | 合格 | 合格 | GB 24502-2023《煤矿用自救器》7.3.1 a |
| 10 | H14260811259 | 氧气瓶压力 (MPa) | ≥18MPa | 24 | 合格 | GB 24502-2023《煤矿用自救器》7.3.1 c |
