# 检测检验报告

| 样品名称： | 隔绝式压缩氧气自救器（在用品） |
| 规格型号： | ZY45X (MS) |
| 委托单位： | 锦界煤矿 |

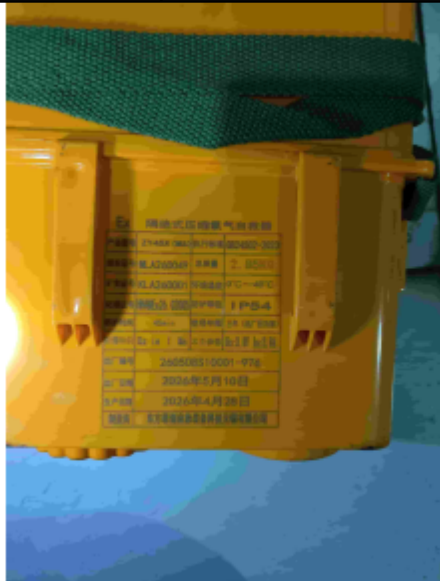
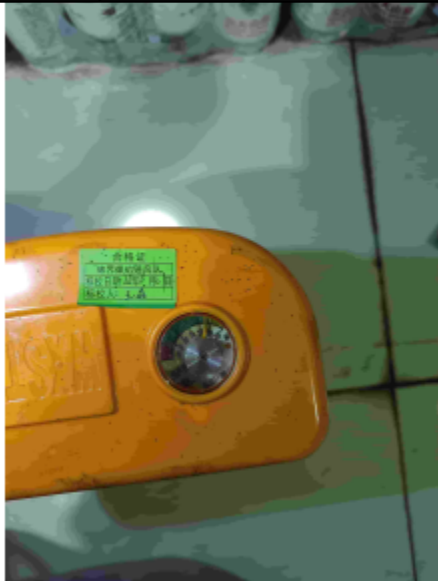
| 序号 | 样品状态 | 橙色整机完好 | 出厂编号 | 260508S10001-976 | | |

| 1 | H14260706480 | 结构设计及外观 | 自救器开启、封印条是否断裂，外壳是否严重破损变形 | 合格 | 合格 | GB 24502-2023《煤矿用自救器》7.3.1 a |
| | | 氧气瓶压力 (MPa) | ≥18MPa | 22 | 合格 | GB 24502-2023《煤矿用自救器》7.3.1 c |

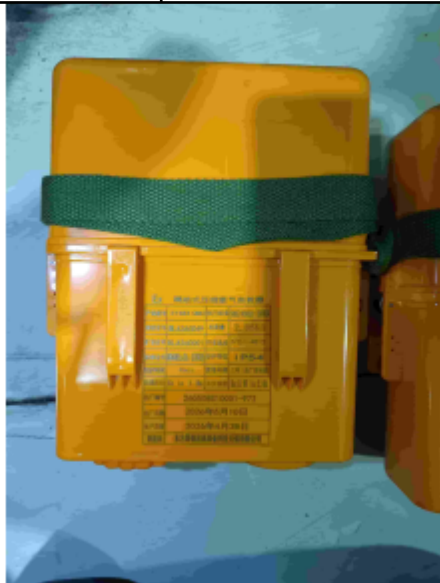
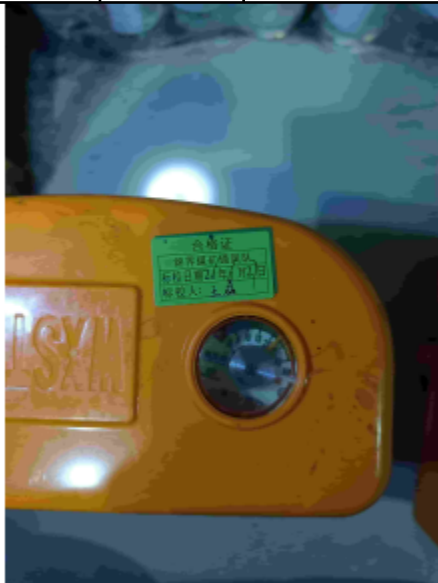
| 序号 | 样品状态 | 橙色整机完好 | 出厂编号 | 260508S10001-972 | | |

| 2 | H14260706481 | 结构设计及外观 | 自救器开启、封印条是否断裂，外壳是否严重破损变形 | 合格 | 合格 | GB 24502-2023《煤矿用自救器》7.3.1 a |
| | | 氧气瓶压力 (MPa) | ≥18MPa | 22 | 合格 | GB 24502-2023《煤矿用自救器》7.3.1 c |

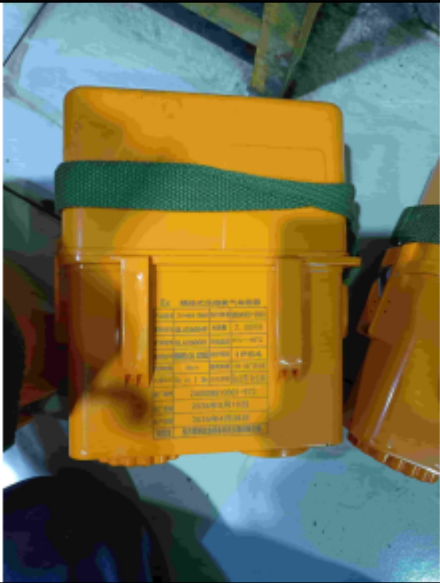
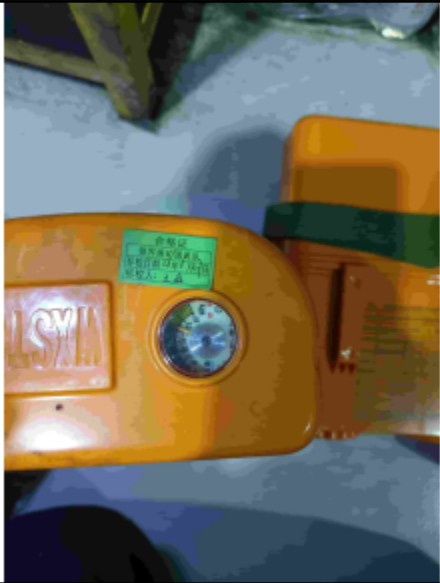
| 序号 | 样品状态 | 橙色整机完好 | 出厂编号 | 260508S10001-973 | | |

| | | 结构设计及外观 | 自救器开启、封印条是否断裂，外壳是否严重破损变形 | 合格 | 合格 | GB 24502-2023《煤矿用自救器》7.3.1 a |
| 3 | H14260706482 | 氧气瓶压力 (MPa) | ≥18MPa | 21 | 合格 | GB 24502-2023《煤矿用自救器》7.3.1 c |

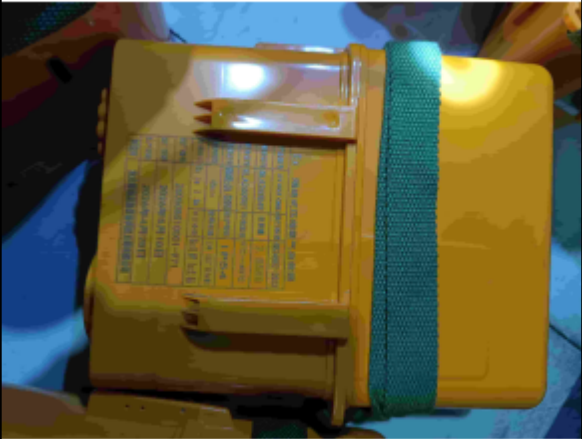
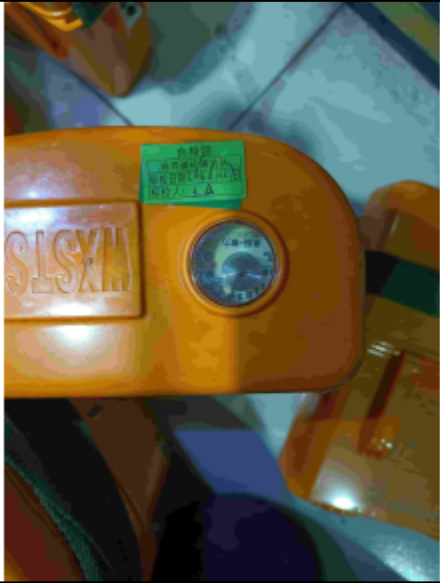
| 序号 | 样品状态 | 橙色整机完好 | 出厂编号 | 260508S10001-971 | | |

| | | 结构设计及外观 | 自救器开启、封印条是否断裂，外壳是否严重破损变形 | 合格 | 合格 | GB 24502-2023《煤矿用自救器》7.3.1 a |
| 4 | H14260706483 | 氧气瓶压力 (MPa) | ≥18MPa | 22 | 合格 | GB 24502-2023《煤矿用自救器》7.3.1 c |

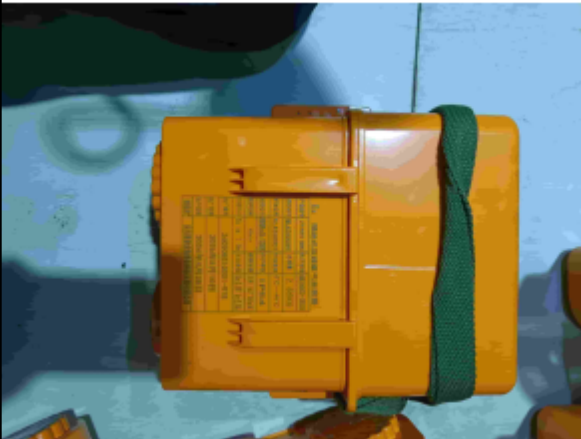
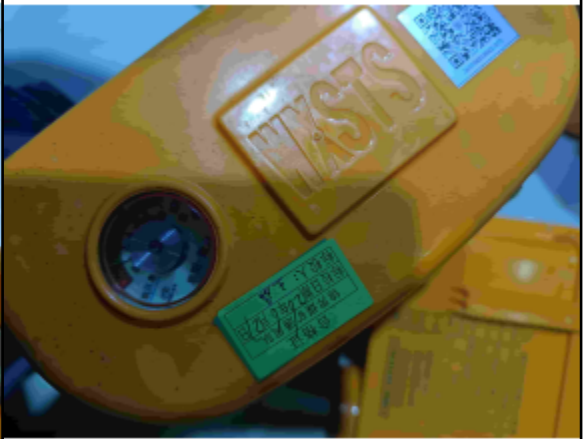
| 序号 | 样品状态 | 橙色整机完好 | 出厂编号 | 260508S10001-975 | | |

| 5 | H14260706484 | 结构设计及外观 | 自救器开启、封印条是否断裂，外壳是否严重破损变形 | 合格 | 合格 | GB 24502-2023《煤矿用自救器》7.3.1 a |
| | | 氧气瓶压力 (MPa) | ≥18MPa | 22 | 合格 | GB 24502-2023《煤矿用自救器》7.3.1 c |

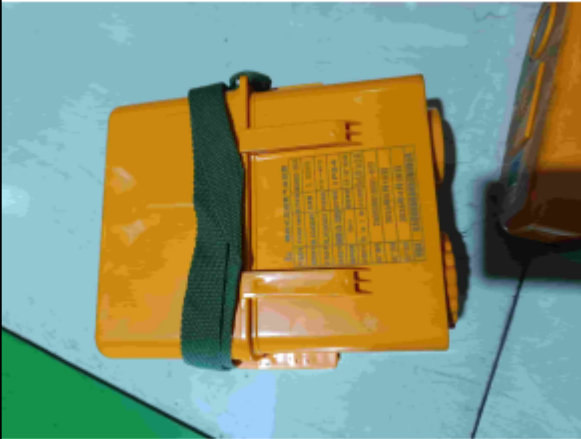
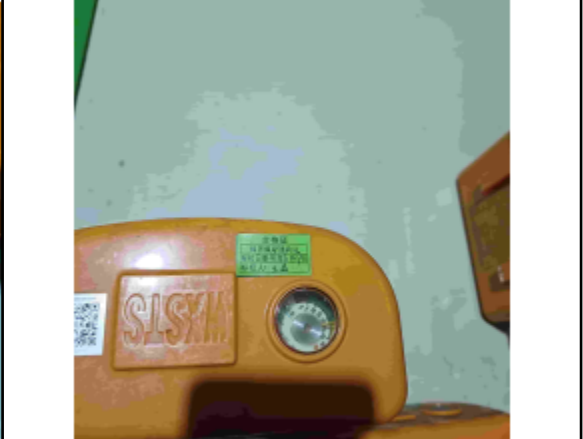
| 序号 | 样品状态 | 橙色整机完好 | 出厂编号 | 260508S10001-977 | | |

| 6 | H14260706485 | 结构设计及外观 | 自救器开启、封印条是否断裂，外壳是否严重破损变形 | 合格 | 合格 | GB 24502-2023《煤矿用自救器》7.3.1 a |
| | | 氧气瓶压力 (MPa) | ≥18MPa | 22 | 合格 | GB 24502-2023《煤矿用自救器》7.3.1 c |

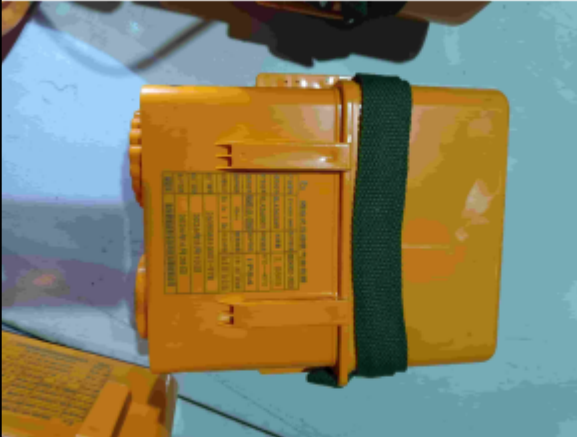
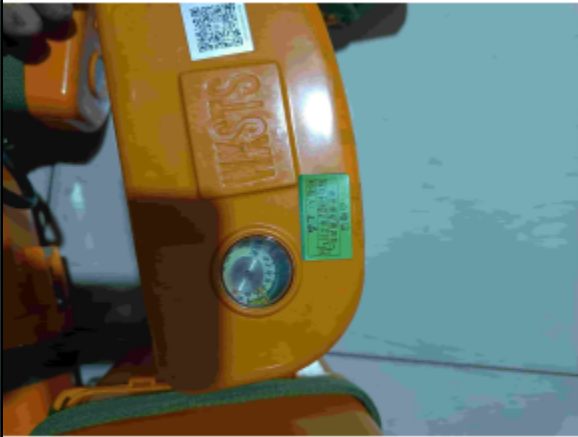
| 序号 | 样品状态 | 橙色整机完好 | 出厂编号 | 260508S10001-978 | | |

| 7 | H14260706486 | 结构设计及外观 | 自救器开启、封印条是否断裂，外壳是否严重破损变形 | 合格 | 合格 | GB 24502-2023《煤矿用自救器》7.3.1 a |
| | | 氧气瓶压力 (MPa) | ≥18MPa | 22 | 合格 | GB 24502-2023《煤矿用自救器》7.3.1 c |

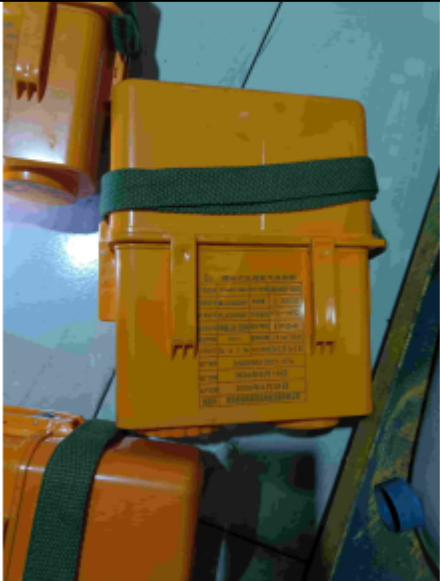
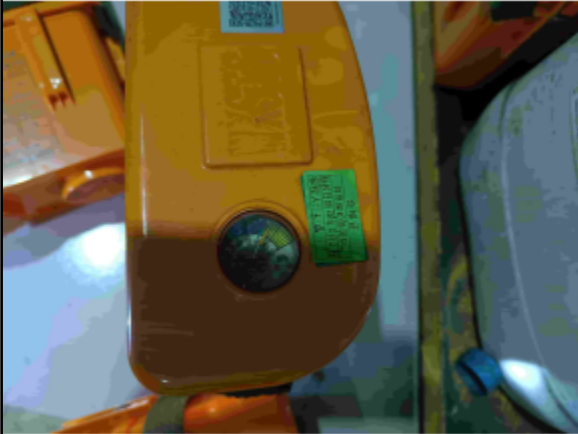
| | 样品状态 | 橙色整机完好 | 出厂编号 | 260508S10001-974 | | |

| 8 | H14260706487 | 结构设计及外观 | 自救器开启、封印条是否断裂，外壳是否严重破损变形 | 合格 | 合格 | GB 24502-2023《煤矿用自救器》7.3.1 a |
| | | 氧气瓶压力 (MPa) | ≥18MPa | 22 | 合格 | GB 24502-2023《煤矿用自救器》7.3.1 c |

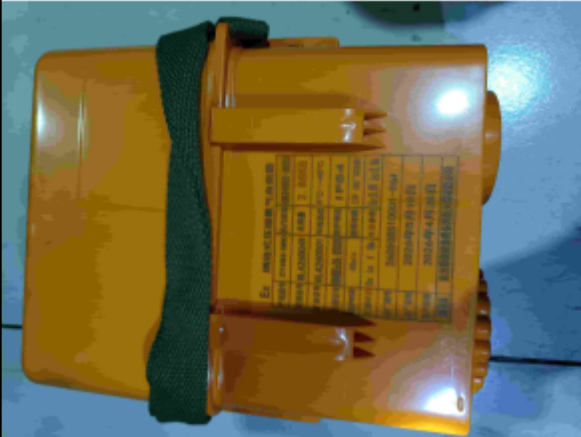
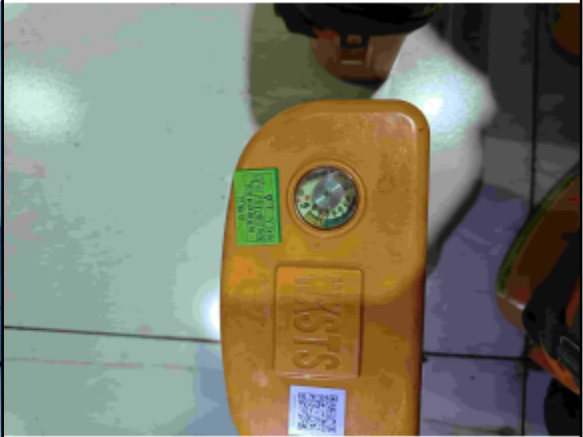
| 序号 | 样品状态 | 橙色整机完好 | 出厂编号 | 260508S10001-964 | | |

| | | 结构设计及外观 | 自救器开启、封印条是否断裂，外壳是否严重破损变形 | 合格 | 合格 | GB 24502-2023《煤矿用自救器》7.3.1 a |
| 9 | H14260706488 | 氧气瓶压力 (MPa) | ≥18MPa | 22 | 合格 | GB 24502-2023《煤矿用自救器》7.3.1 c |

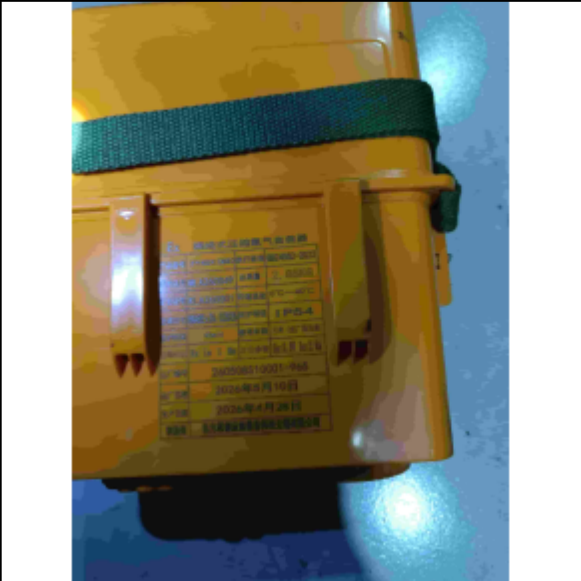
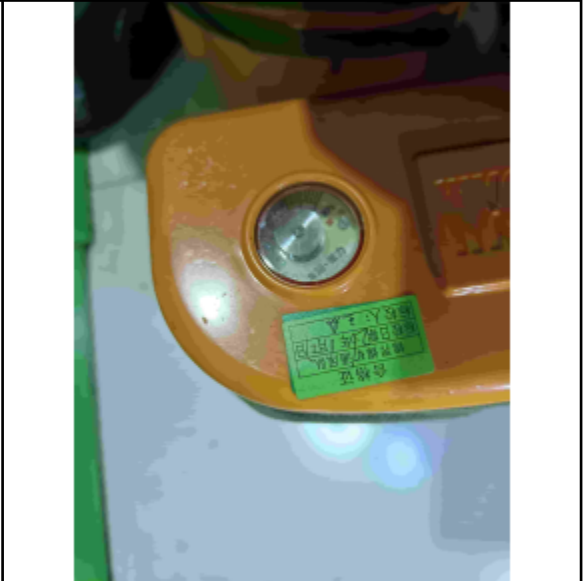
| 序号 | 样品状态 | 橙色整机完好 | 出厂编号 | 260508S10001-965 | | |

| | | 结构设计及外观 | 自救器开启、封印条是否断裂，外壳是否严重破损变形 | 合格 | 合格 | GB 24502-2023《煤矿用自救器》7.3.1 a |
| 10 | H14260706489 | 氧气瓶压力 (MPa) | ≥18MPa | 22 | 合格 | GB 24502-2023《煤矿用自救器》7.3.1 c |
