# 检测检验报告

| 样品名称： | 隔绝式压缩氧气自救器（在用品） |
| 规格型号： | ZY45X (MS) |
| 委托单位： | 锦界煤矿 |

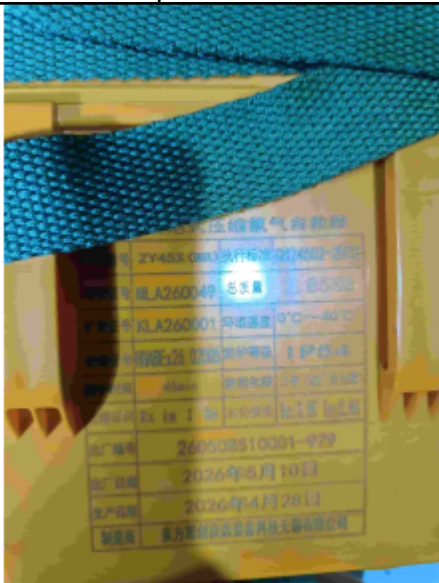
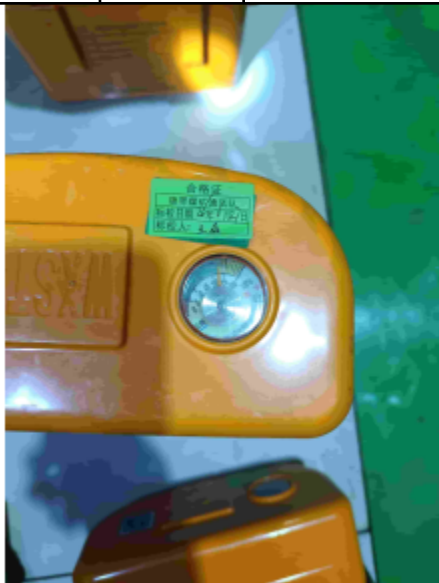
| 序号 | 样品状态 | 橙色整机完好 | | 出厂编号 | 260508S10001-979 | | |

| | 1 | H14260706500 | 结构设计及外观 | 自救器开启、封印条是否断裂，外壳是否严重破损变形 | | 合格 | 合格 |
| 氧气瓶压力 (MPa) | | | ≥18MPa | | 22 | 合格 | GB 24502-2023《煤矿用自救器》7.3.1 c |

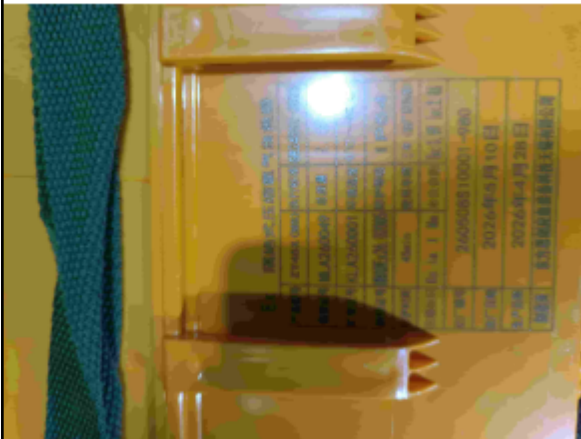
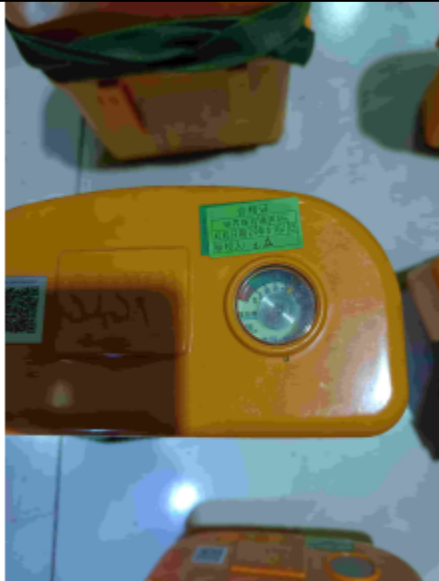
| 序号 | 样品状态 | 橙色整机完好 | | 出厂编号 | 260508S10001-980 | | |

| | 2 | H14260706501 | 结构设计及外观 | 自救器开启、封印条是否断裂，外壳是否严重破损变形 | | 合格 | 合格 |
| 氧气瓶压力 (MPa) | | | ≥18MPa | | 23 | 合格 | GB 24502-2023《煤矿用自救器》7.3.1 c |

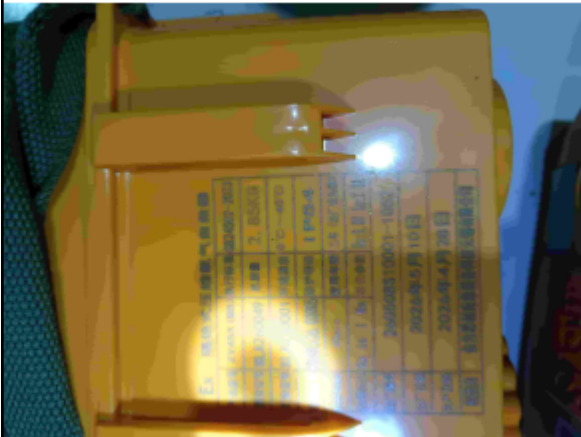
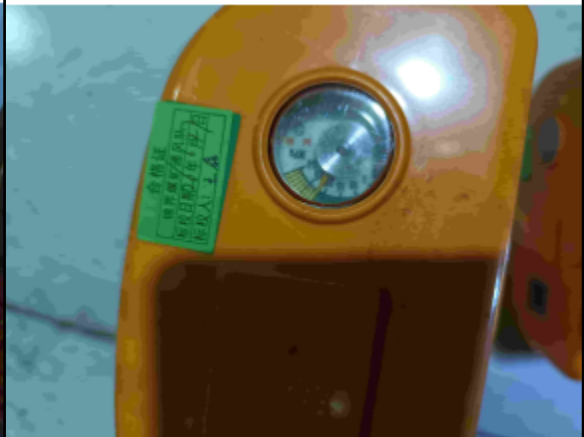
| 序号 | 样品状态 | 橙色整机完好 | | 出厂编号 | 260508S10001-1052 | | |

| | 3 | H14260706502 | 结构设计及外观 | 自救器开启、封印条是否断裂，外壳是否严重破损变形 | | 合格 | 合格 |
| 氧气瓶压力 (MPa) | | | ≥18MPa | | 22 | 合格 | GB 24502-2023《煤矿用自救器》7.3.1 c |

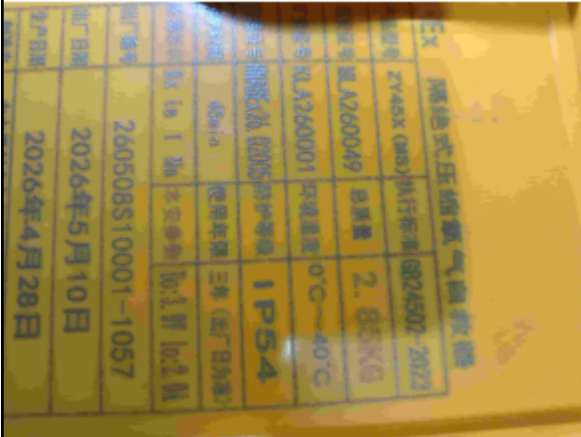
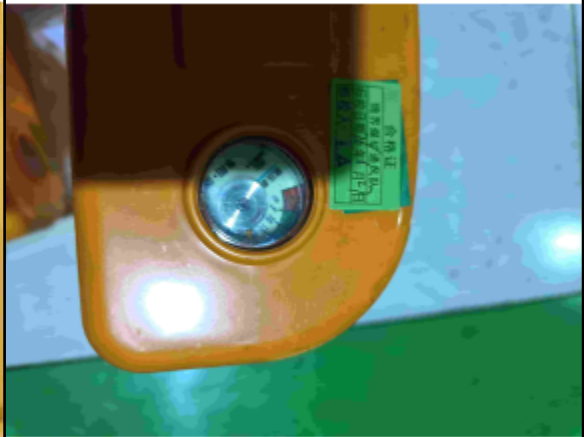
| 序号 | 样品状态 | 橙色整机完好 | | 出厂编号 | 260508S10001-1057 | | |

| | 4 | H14260706503 | 结构设计及外观 | 自救器开启、封印条是否断裂，外壳是否严重破损变形 | | 合格 | 合格 |
| 氧气瓶压力 (MPa) | | | ≥18MPa | | 22 | 合格 | GB 24502-2023《煤矿用自救器》7.3.1 c |

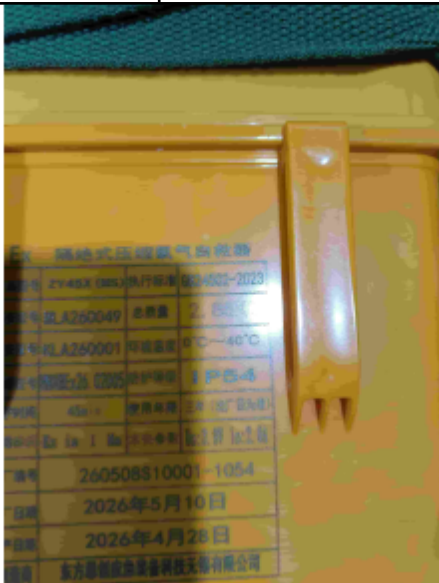
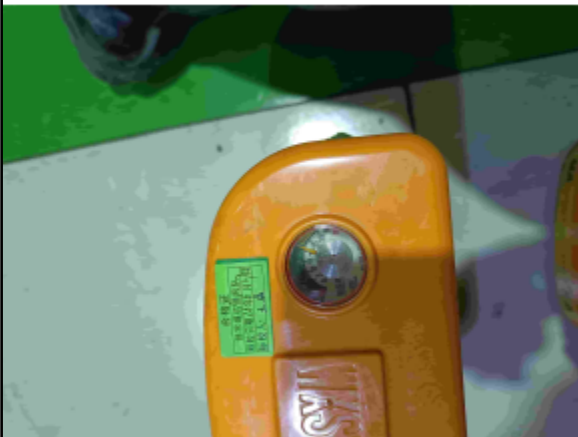
| | 5 | H14260706504 | 结构设计及外观 | 自救器开启、封印条是否断裂，外壳是否严重破损变形 | | 合格 | 合格 | GB 24502-2023《煤矿用自救器》7.3.1 a |
| 氧气瓶压力 (MPa) | | | ≥18MPa | | 21 | 合格 | GB 24502-2023《煤矿用自救器》7.3.1 c | |

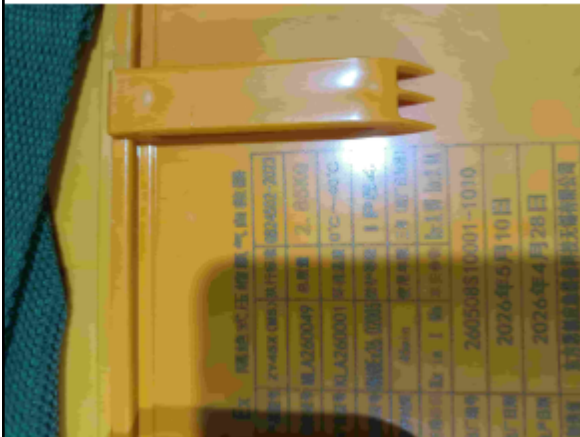
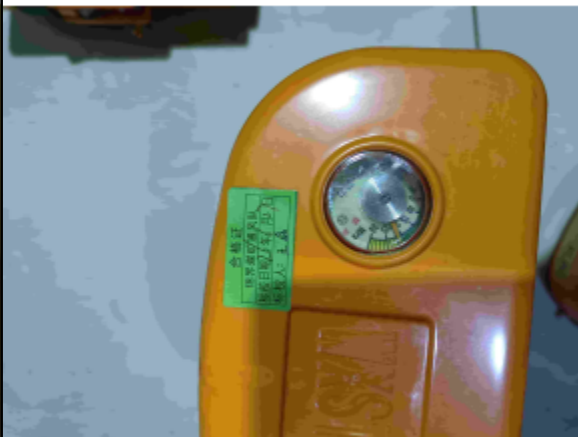
| 6 | H14260706505 | 结构设计及外观 | 自救器开启、封印条是否断裂，外壳是否严重破损变形 | | 合格 | 合格 | GB 24502-2023《煤矿用自救器》7.3.1 a | |
| | | 氧气瓶压力 (MPa) | ≥18MPa | | 22 | 合格 | GB 24502-2023《煤矿用自救器》7.3.1 c | |

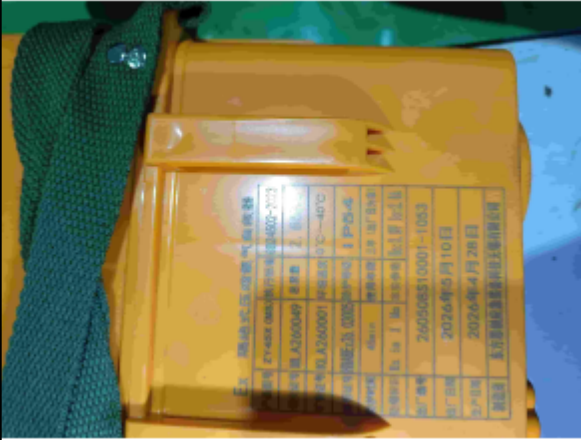
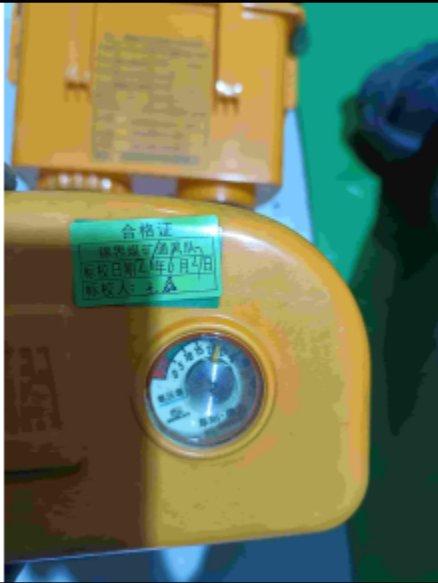
| 序号 | 样品状态 | 橙色整机完好 | 出厂编号 | 260508S10001-1053 | | |

| 7 | H14260706506 | 结构设计及外观 | 自救器开启、封印条是否断裂，外壳是否严重破损变形 | 合格 | 合格 | GB 24502-2023《煤矿用自救器》7.3.1 a |
| | | 氧气瓶压力 (MPa) | ≥18MPa | 22 | 合格 | GB 24502-2023《煤矿用自救器》7.3.1 c |

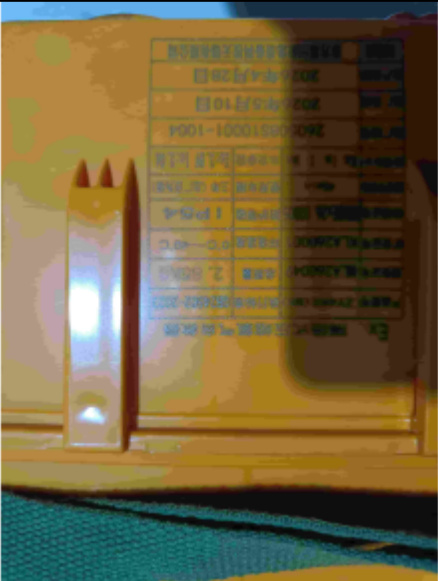
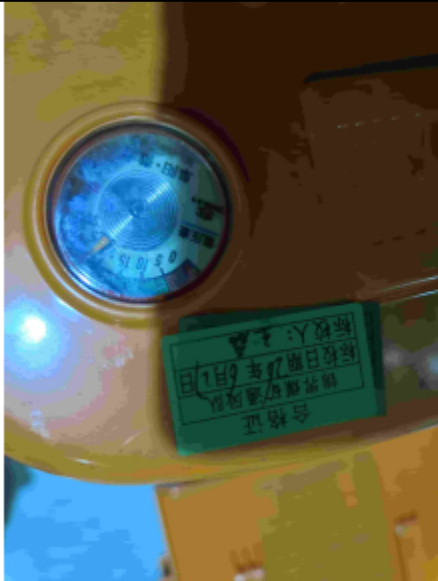
| 序号 | 样品状态 | 橙色整机完好 | 出厂编号 | 260508S10001-1004 | | |

| 8 | H14260706507 | 结构设计及外观 | 自救器开启、封印条是否断裂，外壳是否严重破损变形 | 合格 | 合格 | GB 24502-2023《煤矿用自救器》7.3.1 a |
| | | 氧气瓶压力 (MPa) | ≥18MPa | 22 | 合格 | GB 24502-2023《煤矿用自救器》7.3.1 c |

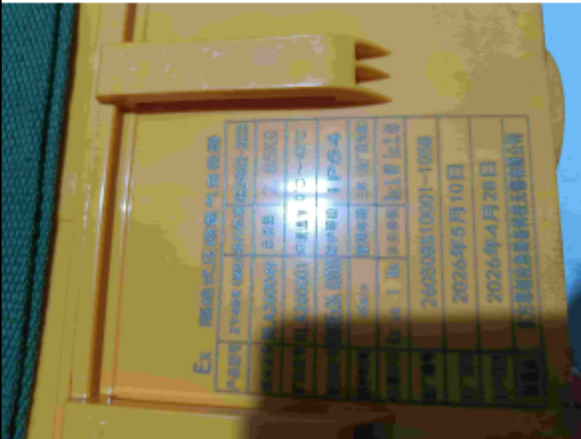
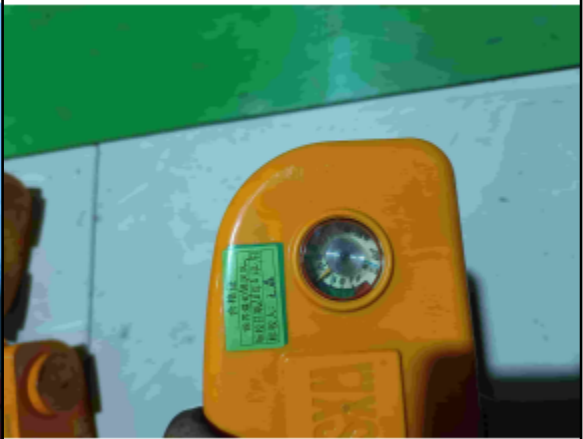
| 序号 | 样品状态 | 橙色整机完好 | 出厂编号 | 260508S10001-1058 | | |

| | | 结构设计及外观 | 自救器开启、封印条是否断裂，外壳是否严重破损变形 | 合格 | 合格 | GB 24502-2023《煤矿用自救器》7.3.1 a |
| 9 | H14260706508 | 氧气瓶压力(MPa) | ≥18MPa | 22 | 合格 | GB 24502-2023《煤矿用自救器》7.3.1 c |

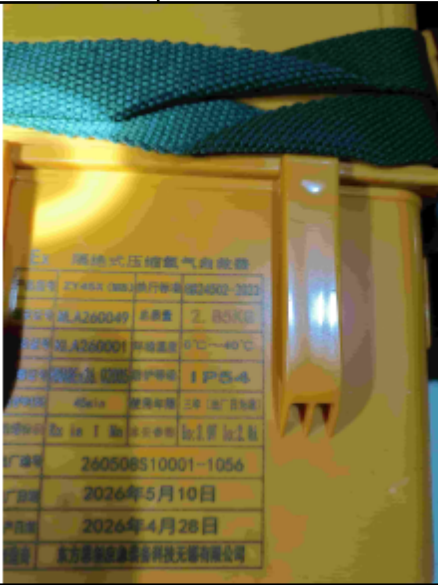
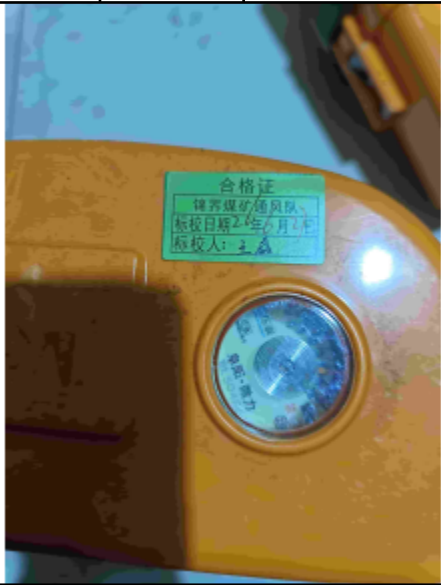
| 序号 | 样品状态 | 橙色整机完好 | 出厂编号 | 260508S10001-1056 | | |

| | | 结构设计及外观 | 自救器开启、封印条是否断裂，外壳是否严重破损变形 | 合格 | 合格 | GB 24502-2023《煤矿用自救器》7.3.1 a |
| 10 | H14260706509 | 氧气瓶压力(MPa) | ≥18MPa | 22 | 合格 | GB 24502-2023《煤矿用自救器》7.3.1 c |
