# 检测检验报告

| 样品名称： | 隔绝式压缩氧气自救器（在用品） |
| 规格型号： | ZY45X (MS) |
| 委托单位： | 锦界煤矿 |

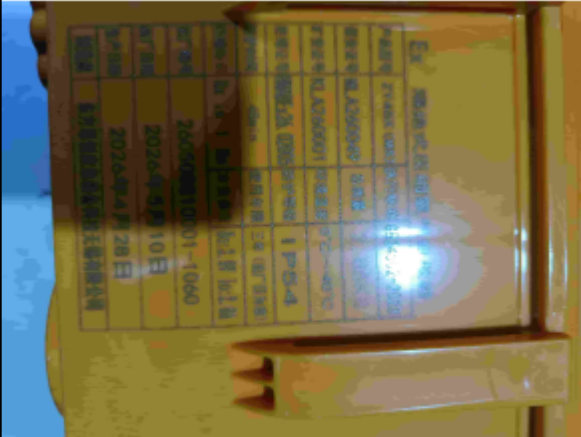
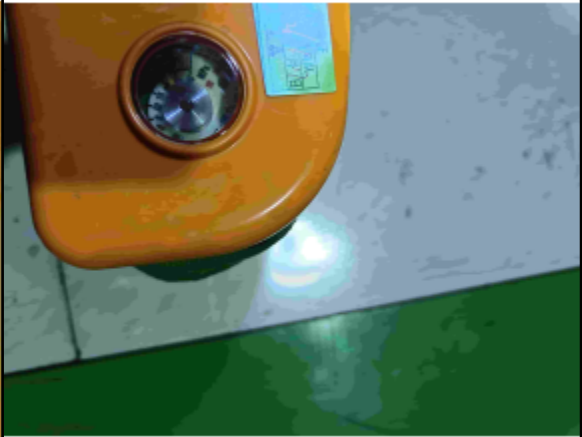
| 序号 | 样品状态 | 橙色整机完好 | 出厂编号 | 260508S10001-1060 | | |

| | | 结构设计及外观 | 自救器开启、封印条是否断裂，外壳是否严重破损变形 | 合格 | 合格 | GB 24502-2023《煤矿用自救器》7.3.1 a |
| 1 | H14260706510 | 氧气瓶压力 (MPa) | ≥18MPa | 22 | 合格 | GB 24502-2023《煤矿用自救器》7.3.1 c |

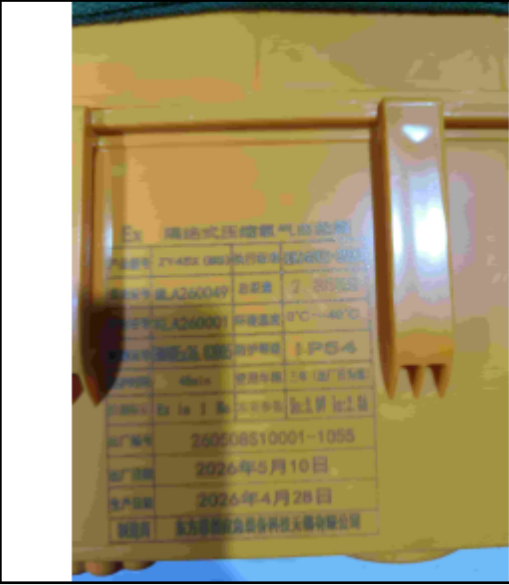
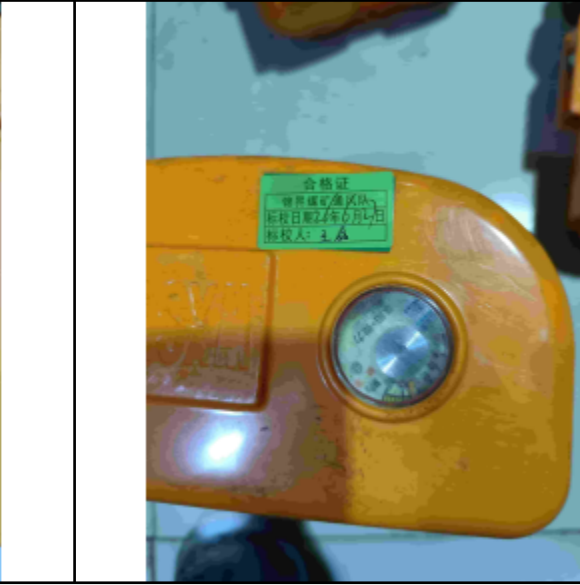
| 序号 | 样品状态 | 橙色整机完好 | 出厂编号 | 260508S10001-1055 | | |

| | | 结构设计及外观 | 自救器开启、封印条是否断裂，外壳是否严重破损变形 | 合格 | 合格 | GB 24502-2023《煤矿用自救器》7.3.1 a |
| 2 | H14260706511 | 氧气瓶压力 (MPa) | ≥18MPa | 22 | 合格 | GB 24502-2023《煤矿用自救器》7.3.1 c |

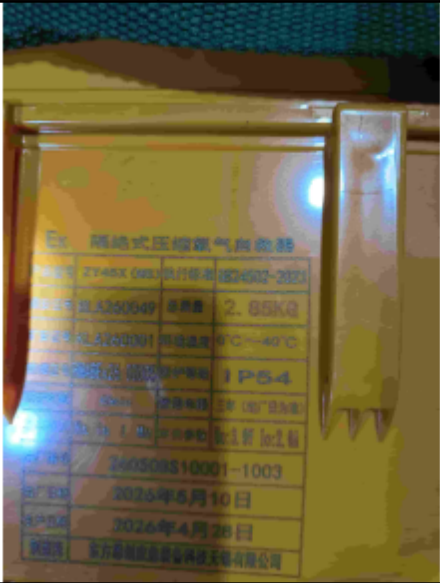
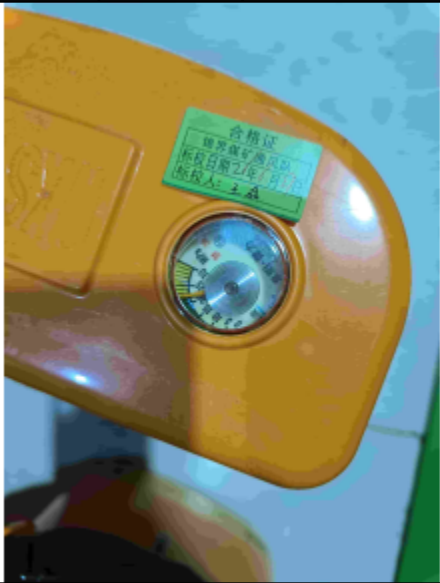
| 序号 | 样品状态 | 橙色整机完好 | 出厂编号 | 260508S10001-1003 | | |

| | | 结构设计及外观 | 自救器开启、封印条是否断裂，外壳是否严重破损变形 | 合格 | 合格 | GB 24502-2023《煤矿用自救器》7.3.1 a |
| 3 | H14260706512 | 氧气瓶压力 (MPa) | ≥18MPa | 22 | 合格 | GB 24502-2023《煤矿用自救器》7.3.1 c |

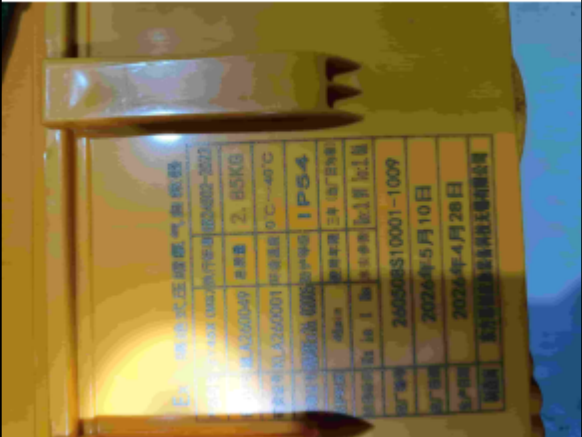
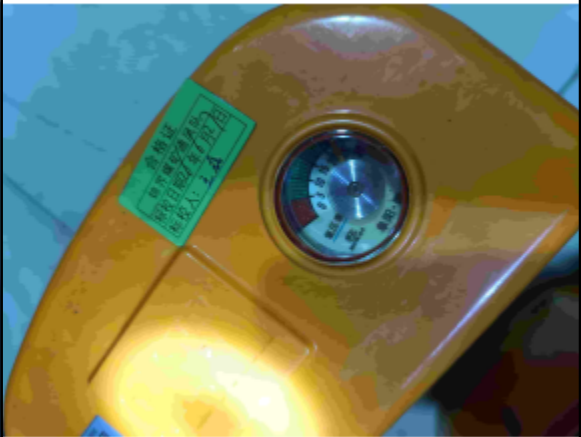
| 序号 | 样品状态 | 橙色整机完好 | 出厂编号 | 260508S10001-1009 | | |

| | | 结构设计及外观 | 自救器开启、封印条是否断裂，外壳是否严重破损变形 | 合格 | 合格 | GB 24502-2023《煤矿用自救器》7.3.1 a |
| 4 | H14260706513 | 氧气瓶压力 (MPa) | ≥18MPa | 22 | 合格 | GB 24502-2023《煤矿用自救器》7.3.1 c |

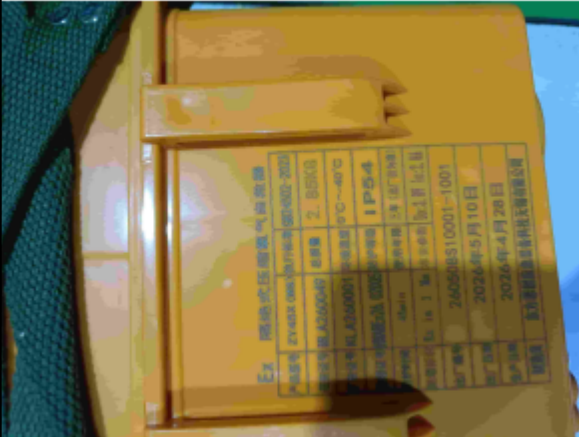
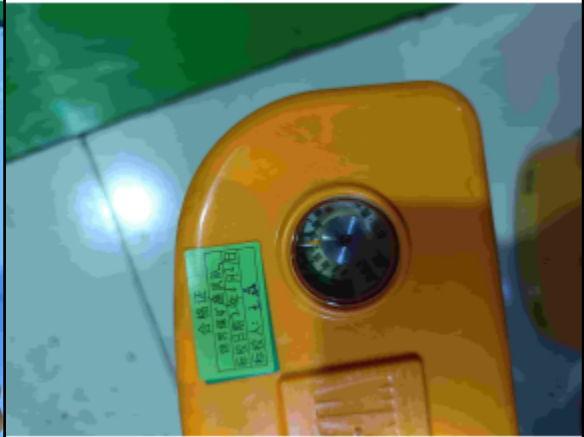
| 序号 | 样品状态 | 橙色整机完好 | 出厂编号 | 260508S10001-1001 | | |

| 5 | H14260706514 | 结构设计及外观 | 自救器开启、封印条是否断裂，外壳是否严重破损变形 | 合格 | 合格 | GB 24502-2023《煤矿用自救器》7.3.1 a |
| | | 氧气瓶压力 (MPa) | ≥18MPa | 22 | 合格 | GB 24502-2023《煤矿用自救器》7.3.1 c |

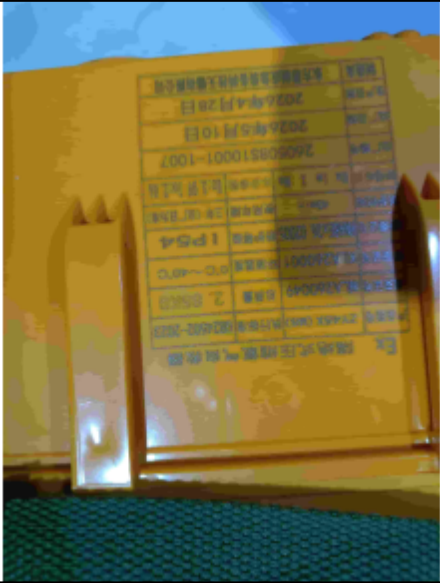
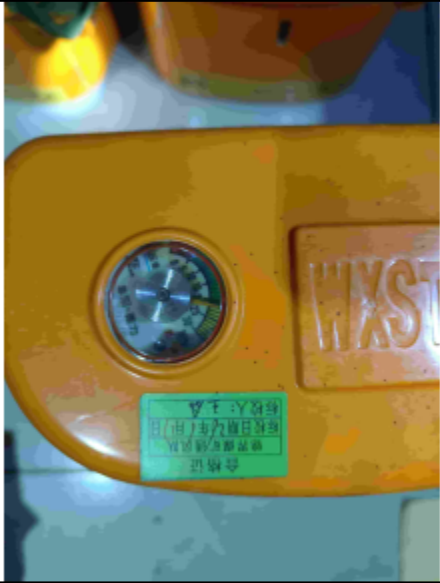
| 序号 | 样品状态 | 橙色整机完好 | 出厂编号 | 260508S10001-1007 | | |

| 6 | H14260706515 | 结构设计及外观 | 自救器开启、封印条是否断裂，外壳是否严重破损变形 | 合格 | 合格 | GB 24502-2023《煤矿用自救器》7.3.1 a |
| | | 氧气瓶压力 (MPa) | ≥18MPa | 22 | 合格 | GB 24502-2023《煤矿用自救器》7.3.1 c |

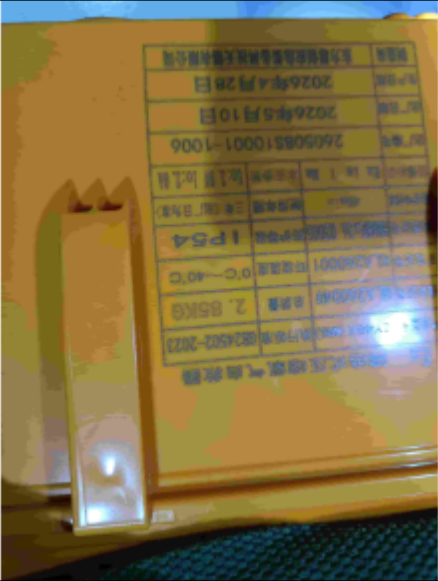
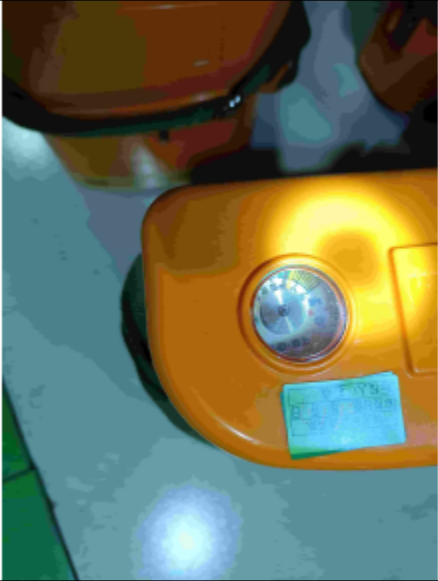
| 序号 | 样品状态 | 橙色整机完好 | 出厂编号 | 260508S10001-1006 | | |

| 7 | H14260706516 | 结构设计及外观 | 自救器开启、封印条是否断裂，外壳是否严重破损变形 | 合格 | 合格 | GB 24502-2023《煤矿用自救器》7.3.1 a |
| | | 氧气瓶压力 (MPa) | ≥18MPa | 22 | 合格 | GB 24502-2023《煤矿用自救器》7.3.1 c |

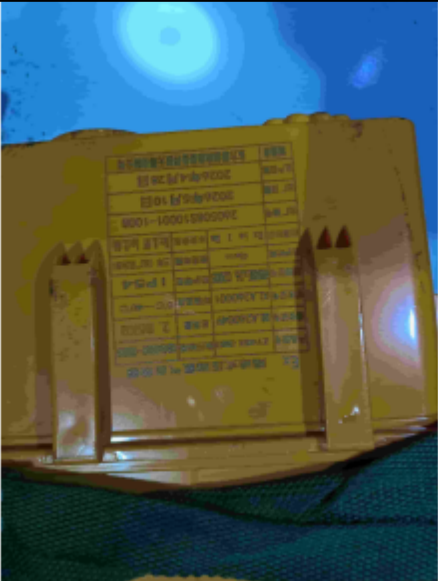
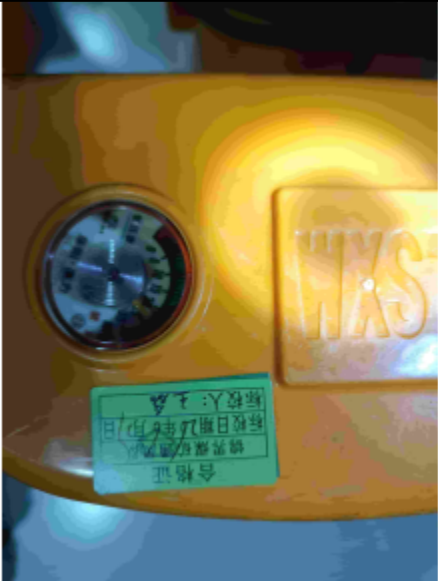
| 序号 | 样品状态 | 橙色整机完好 | 出厂编号 | 260508S10001-1008 | | |

| 8 | H14260706517 | 结构设计及外观 | 自救器开启、封印条是否断裂，外壳是否严重破损变形 | 合格 | 合格 | GB 24502-2023《煤矿用自救器》7.3.1 a |
| | | 氧气瓶压力 (MPa) | ≥18MPa | 22 | 合格 | GB 24502-2023《煤矿用自救器》7.3.1 c |

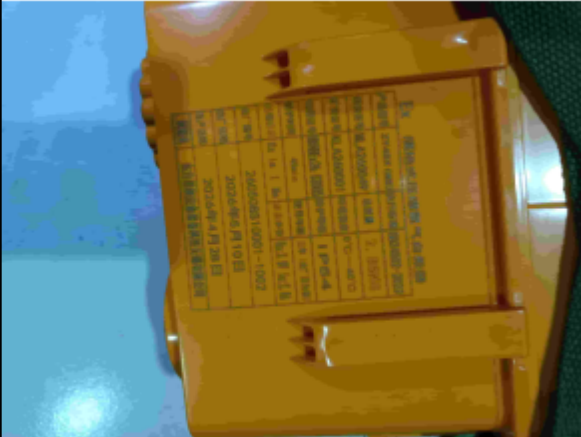
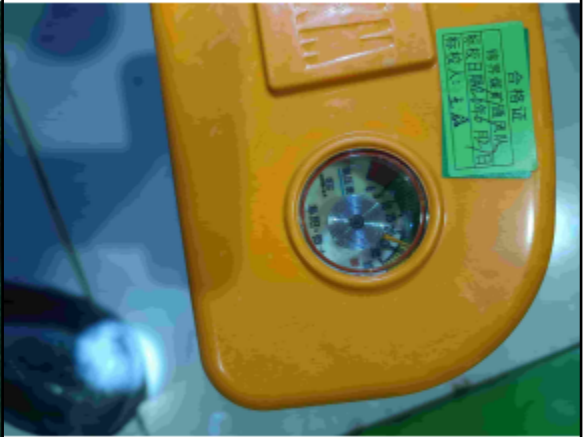
| 序号 | 样品状态 | 橙色整机完好 | 出厂编号 | 260508S10001-1002 | | |

| 9 | H14260706518 | 结构设计及外观 | 自救器开启、封印条是否断裂，外壳是否严重破损变形 | 合格 | 合格 | GB 24502-2023《煤矿用自救器》7.3.1 a |
| | | 氧气瓶压力 (MPa) | ≥18MPa | 22 | 合格 | GB 24502-2023《煤矿用自救器》7.3.1 c |

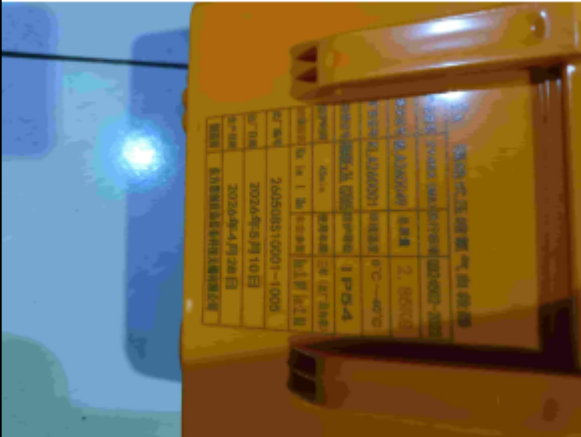
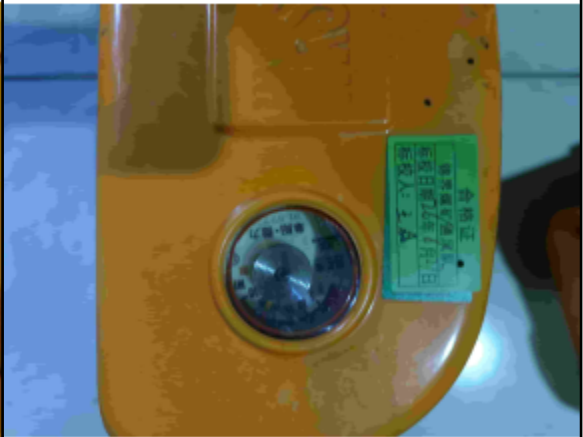
| 序号 | 样品状态 | 橙色整机完好 | 出厂编号 | 260508S10001-1005 | | |

| 10 | H14260706519 | 结构设计及外观 | 自救器开启、封印条是否断裂，外壳是否严重破损变形 | 合格 | 合格 | GB 24502-2023《煤矿用自救器》7.3.1 a |
| | | 氧气瓶压力 (MPa) | ≥18MPa | 22 | 合格 | GB 24502-2023《煤矿用自救器》7.3.1 c |
