# 检测检验报告

| 样品名称： | 隔绝式压缩氧气自救器（在用品） |
| 规格型号： | ZY45X (MS) |
| 委托单位： | 锦界煤矿 |

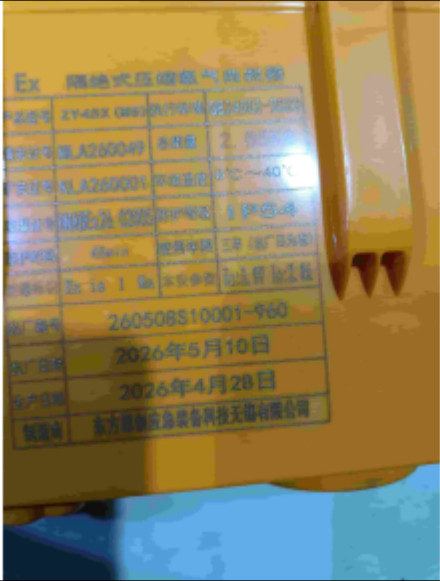
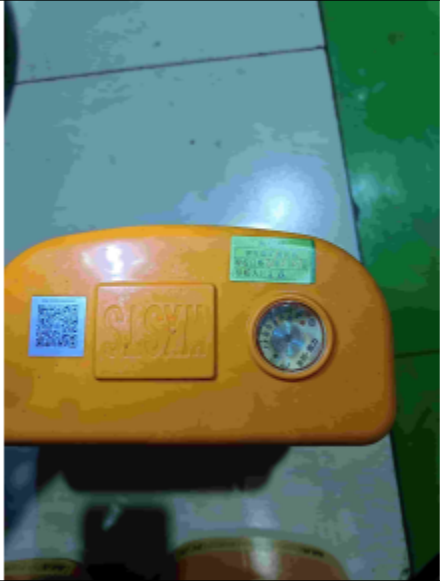
| 序号 | 样品状态 | 橙色整机完好 | 出厂编号 | 260508S10001-960 | | |

| 1 | H14260706520 | 结构设计及外观 | 自救器开启、封印条是否断裂，外壳是否严重破损变形 | 合格 | 合格 | GB 24502-2023《煤矿用自救器》7.3.1 a |
| | | 氧气瓶压力(MPa) | ≥18MPa | 22 | 合格 | GB 24502-2023《煤矿用自救器》7.3.1 c |

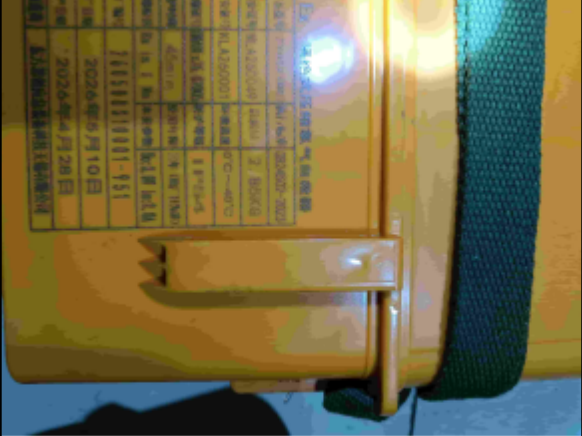
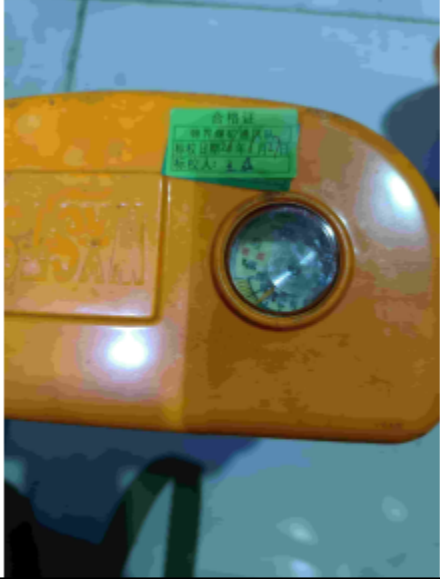
| 序号 | 样品状态 | 橙色整机完好 | 出厂编号 | 260508S10001-951 | | |

| 2 | H14260706521 | 结构设计及外观 | 自救器开启、封印条是否断裂，外壳是否严重破损变形 | 合格 | 合格 | GB 24502-2023《煤矿用自救器》7.3.1 a |
| | | 氧气瓶压力(MPa) | ≥18MPa | 22 | 合格 | GB 24502-2023《煤矿用自救器》7.3.1 c |

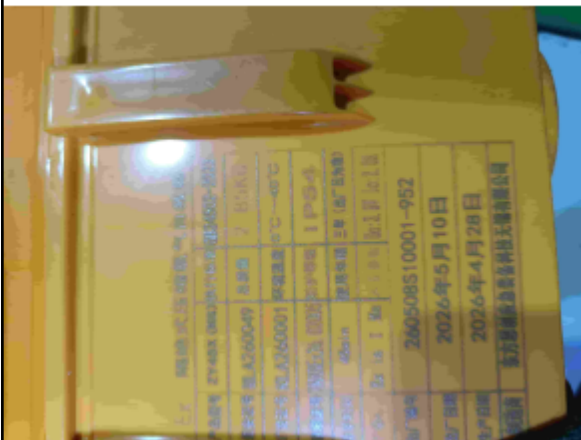
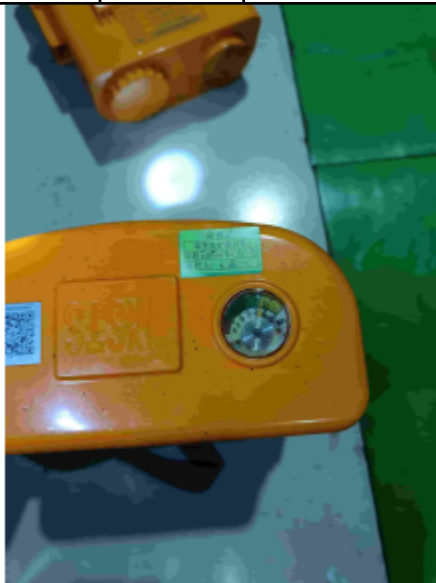
| 序号 | 样品状态 | 橙色整机完好 | | 出厂编号 | 260508S10001-952 | | |

| | 3 | H14260706522 | 结构设计及外观 | 自救器开启、封印条是否断裂，外壳是否严重破损变形 | | 合格 | 合格 |
| 氧气瓶压力 (MPa) | | | ≥18MPa | | 21 | 合格 | GB 24502-2023《煤矿用自救器》7.3.1 c |

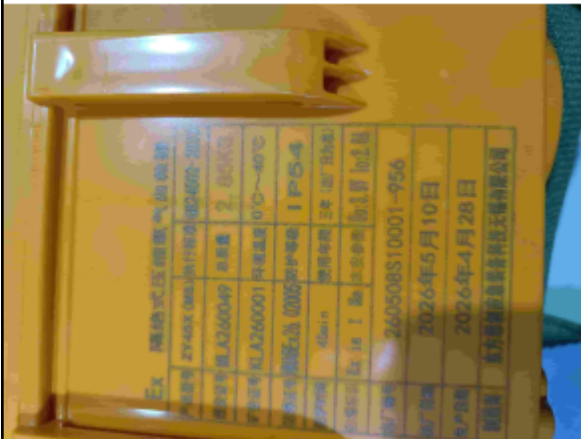
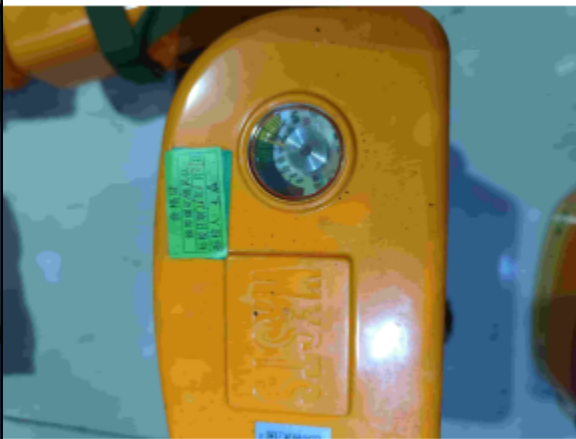
| 序号 | 样品状态 | 橙色整机完好 | | 出厂编号 | 260508S10001-956 | | |

| | 4 | H14260706523 | 结构设计及外观 | 自救器开启、封印条是否断裂，外壳是否严重破损变形 | | 合格 | 合格 |
| 氧气瓶压力 (MPa) | | | ≥18MPa | | 22 | 合格 | GB 24502-2023《煤矿用自救器》7.3.1 c |

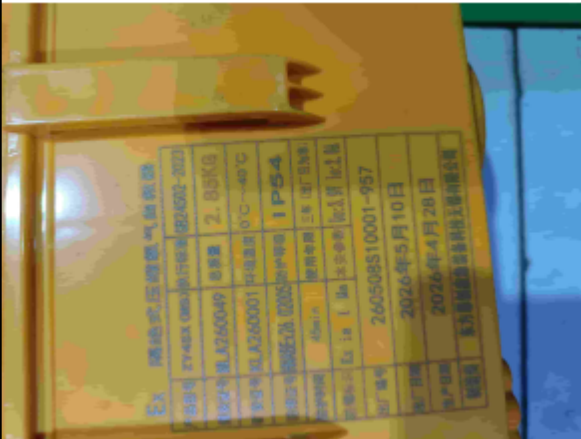
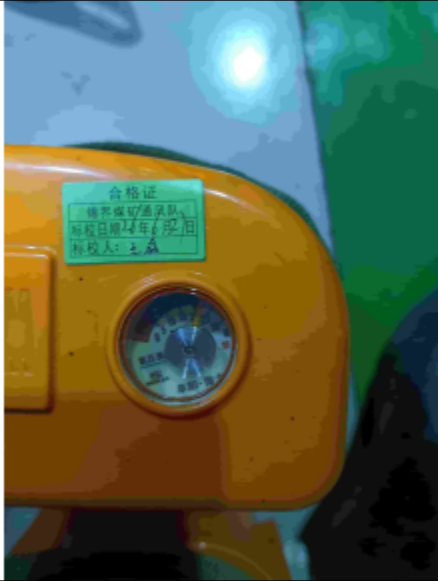
| 序号 | 样品状态 | 橙色整机完好 | 出厂编号 | 260508S10001-957 | | |

| 5 | H14260706524 | 结构设计及外观 | 自救器开启、封印条是否断裂，外壳是否严重破损变形 | 合格 | 合格 | GB 24502-2023《煤矿用自救器》7.3.1 a |
| | | 氧气瓶压力(MPa) | ≥18MPa | 22 | 合格 | GB 24502-2023《煤矿用自救器》7.3.1 c |

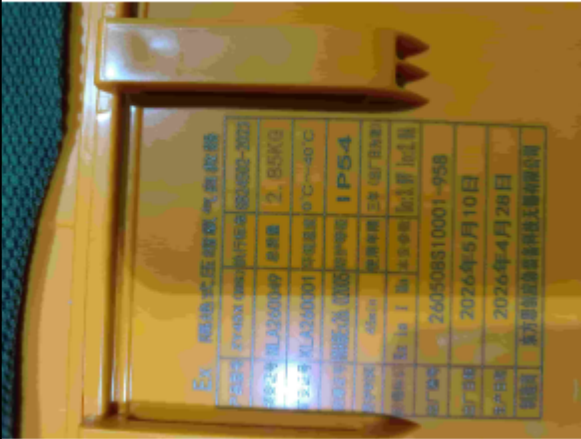
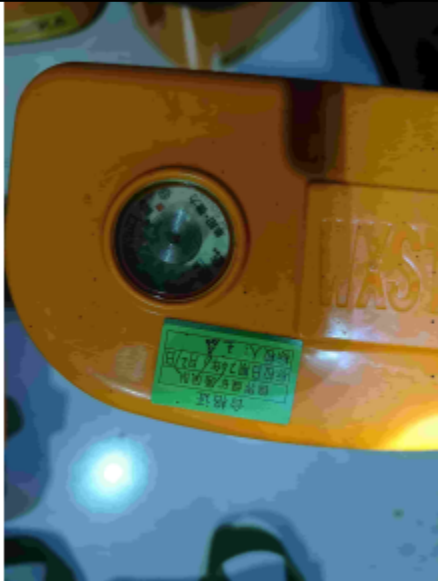
| 序号 | 样品状态 | 橙色整机完好 | 出厂编号 | 260508S10001-958 | | |

| 6 | H14260706525 | 结构设计及外观 | 自救器开启、封印条是否断裂，外壳是否严重破损变形 | 合格 | 合格 | GB 24502-2023《煤矿用自救器》7.3.1 a |
| | | 氧气瓶压力(MPa) | ≥18MPa | 22 | 合格 | GB 24502-2023《煤矿用自救器》7.3.1 c |

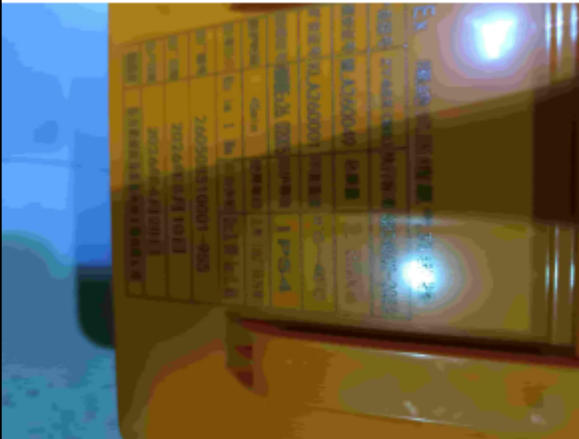
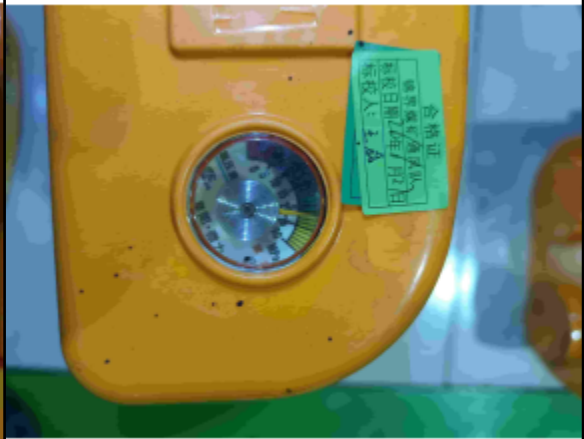
| 序号 | 样品状态 | 橙色整机完好 | 出厂编号 | 260508S10001-955 | | |

| | | 结构设计及外观 | 自救器开启、封印条是否断裂，外壳是否严重破损变形 | 合格 | 合格 | GB 24502-2023《煤矿用自救器》7.3.1 a |
| 7 | H14260706526 | 氧气瓶压力(MPa) | ≥18MPa | 22 | 合格 | GB 24502-2023《煤矿用自救器》7.3.1 c |

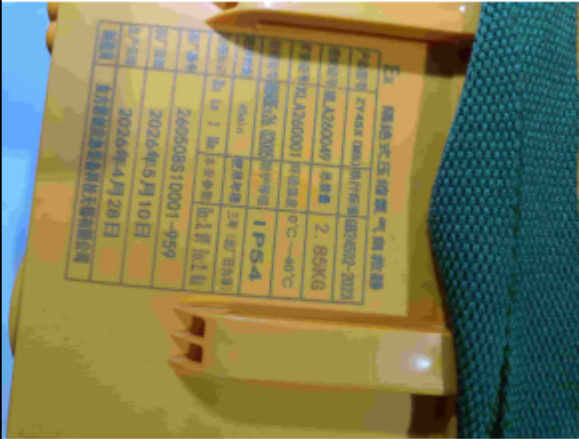
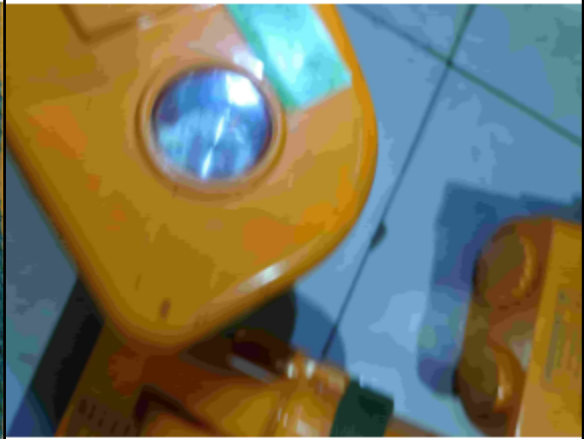
| 序号 | 样品状态 | 橙色整机完好 | 出厂编号 | 260508S10001-959 | | |

| | | 结构设计及外观 | 自救器开启、封印条是否断裂，外壳是否严重破损变形 | 合格 | 合格 | GB 24502-2023《煤矿用自救器》7.3.1 a |
| 8 | H14260706527 | 氧气瓶压力(MPa) | ≥18MPa | 22 | 合格 | GB 24502-2023《煤矿用自救器》7.3.1 c |

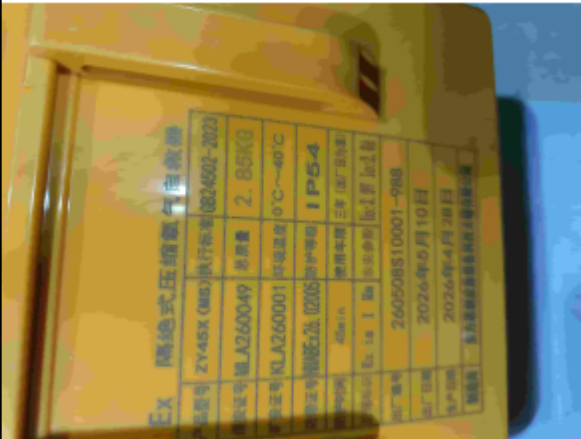
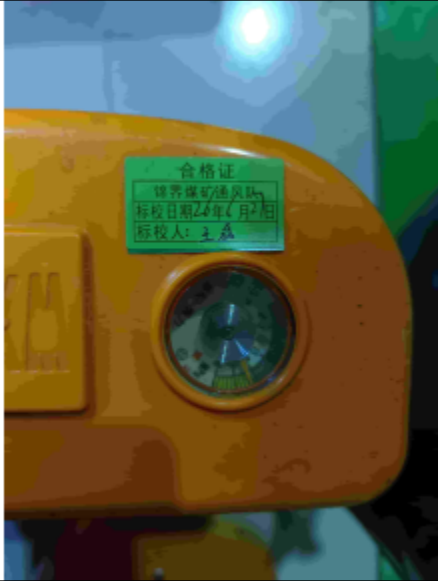
| 序号 | 样品状态 | 橙色整机完好 | 出厂编号 | 260508S10001-988 | | |

| 9 | H14260706528 | 结构设计及外观 | 自救器开启、封印条是否断裂，外壳是否严重破损变形 | 合格 | 合格 | GB 24502-2023《煤矿用自救器》7.3.1 a |
| | | 氧气瓶压力(MPa) | ≥18MPa | 22 | 合格 | GB 24502-2023《煤矿用自救器》7.3.1 c |

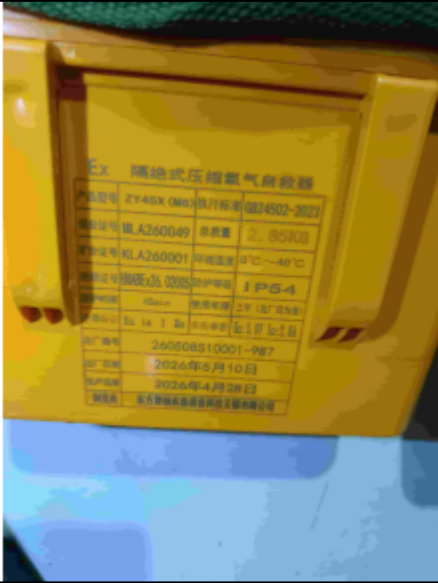
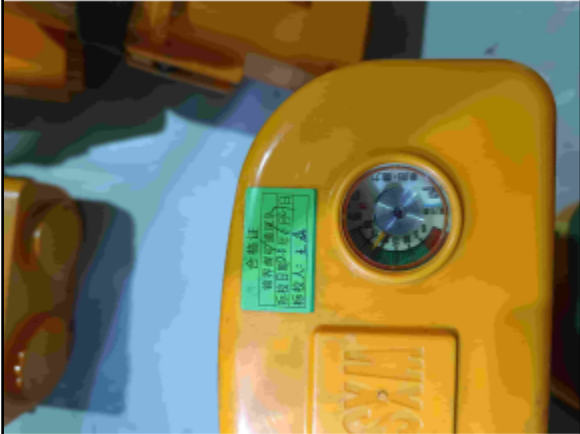
| 序号 | 样品状态 | 橙色整机完好 | 出厂编号 | 260508S10001-987 | | |

| 10 | H14260706529 | 结构设计及外观 | 自救器开启、封印条是否断裂，外壳是否严重破损变形 | 合格 | 合格 | GB 24502-2023《煤矿用自救器》7.3.1 a |
| | | 氧气瓶压力(MPa) | ≥18MPa | 22 | 合格 | GB 24502-2023《煤矿用自救器》7.3.1 c |
