# 检测检验报告

| 样品名称： | 隔绝式压缩氧气自救器（在用品） |
| 规格型号： | ZY45X (MS) |
| 委托单位： | 锦界煤矿 |

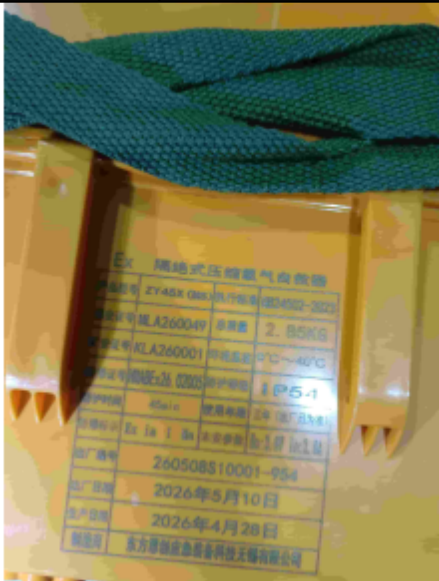
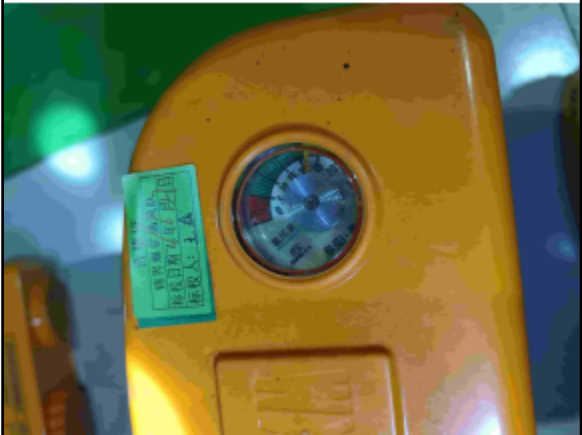
| | 1 | H14260706530 | 结构设计及外观 | 自救器开启、封印条是否断裂，外壳是否严重破损变形 | 合格 | 合格 |
| 氧气瓶压力 (MPa) | | | ≥18MPa | 22 | 合格 | GB 24502-2023《煤矿用自救器》7.3.1 c |

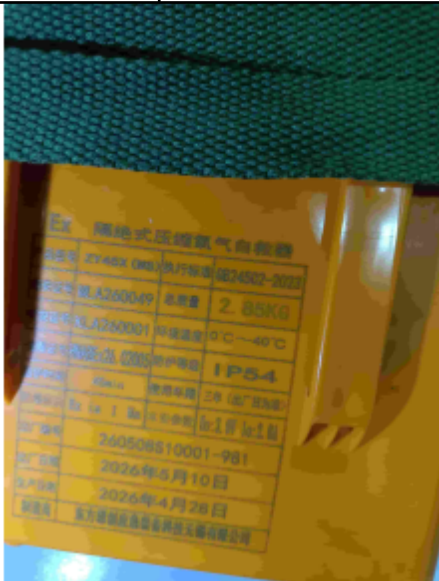
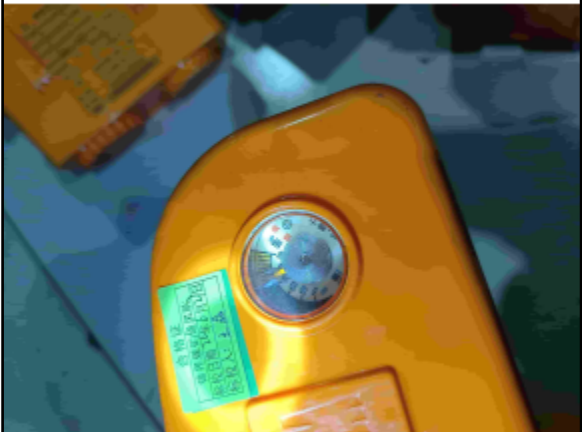
| 2 | H14260706531 | 结构设计及外观 | 自救器开启、封印条是否断裂，外壳是否严重破损变形 | 合格 | 合格 | GB 24502-2023《煤矿用自救器》7.3.1 a |
| | | 氧气瓶压力 (MPa) | ≥18MPa | 23 | 合格 | GB 24502-2023《煤矿用自救器》7.3.1 c |

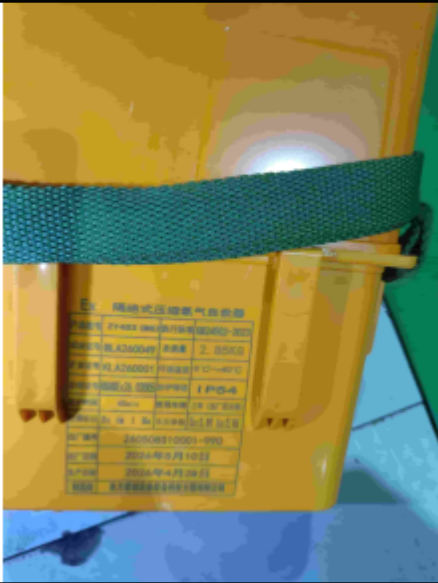
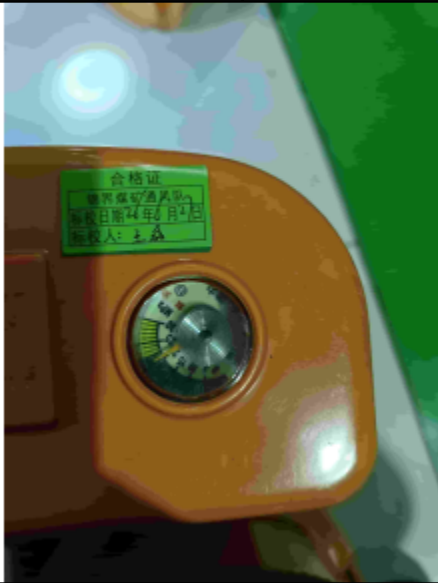
| 序号 | 样品状态 | 橙色整机完好 | 出厂编号 | 260508S10001-990 | | |

| | | 结构设计及外观 | 自救器开启、封印条是否断裂，外壳是否严重破损变形 | 合格 | 合格 | GB 24502-2023《煤矿用自救器》7.3.1 a |
| 3 | H14260706532 | 氧气瓶压力(MPa) | ≥18MPa | 21 | 合格 | GB 24502-2023《煤矿用自救器》7.3.1 c |

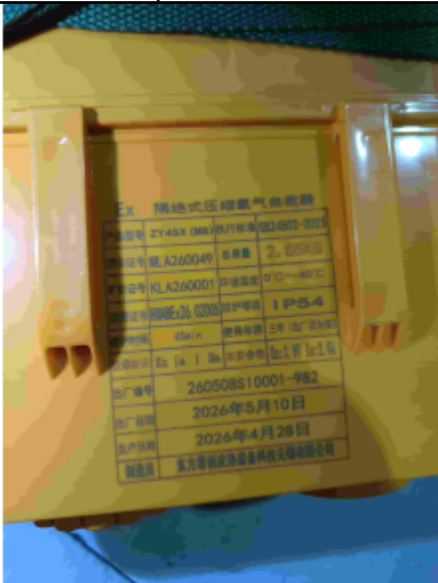
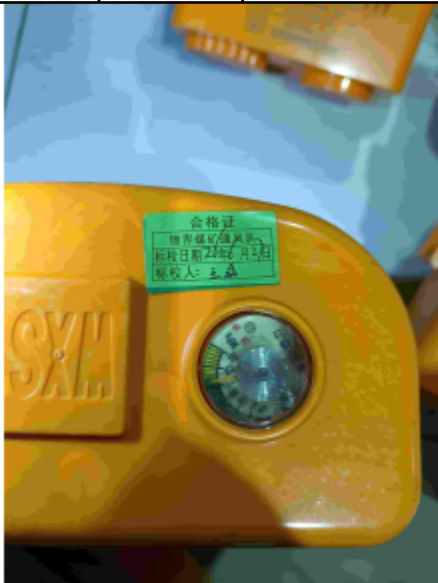
| 序号 | 样品状态 | 橙色整机完好 | 出厂编号 | 260508S10001-982 | | |

| | | 结构设计及外观 | 自救器开启、封印条是否断裂，外壳是否严重破损变形 | 合格 | 合格 | GB 24502-2023《煤矿用自救器》7.3.1 a |
| 4 | H14260706533 | 氧气瓶压力(MPa) | ≥18MPa | 21 | 合格 | GB 24502-2023《煤矿用自救器》7.3.1 c |

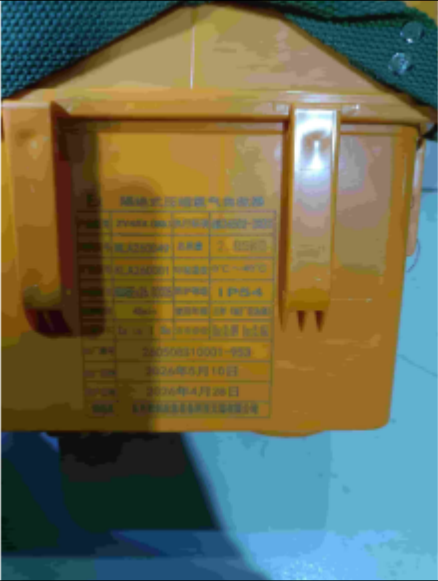
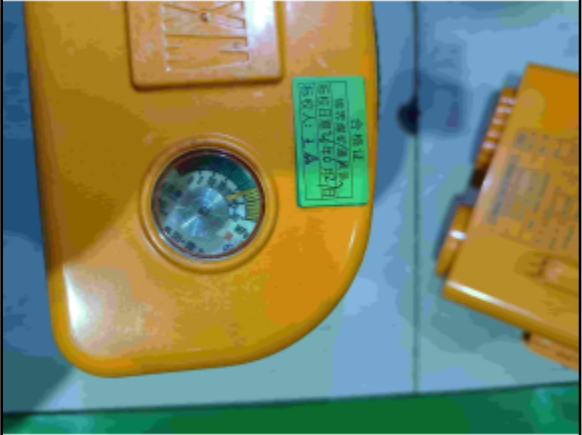
| 序号 | 样品状态 | 橙色整机完好 | 出厂编号 | 260508S10001-953 | | |

| 5 | H14260706534 | 结构设计及外观 | 自救器开启、封印条是否断裂，外壳是否严重破损变形 | 合格 | 合格 | GB 24502-2023《煤矿用自救器》7.3.1 a |
| | | 氧气瓶压力 (MPa) | ≥18MPa | 22 | 合格 | GB 24502-2023《煤矿用自救器》7.3.1 c |

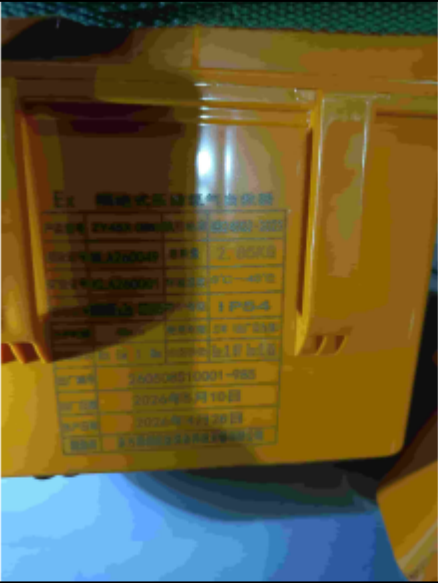
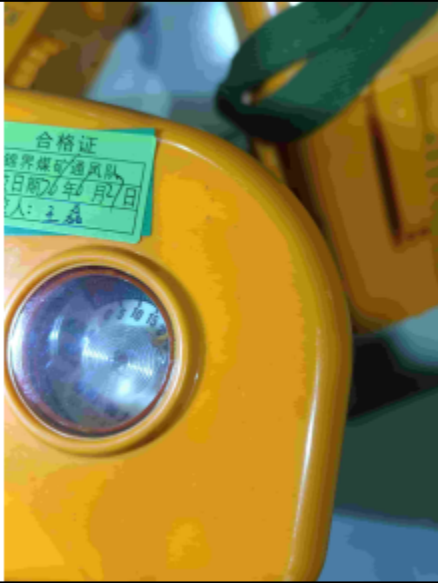
| 序号 | 样品状态 | 橙色整机完好 | 出厂编号 | 260508S10001-985 | | |

| 6 | H14260706535 | 结构设计及外观 | 自救器开启、封印条是否断裂，外壳是否严重破损变形 | 合格 | 合格 | GB 24502-2023《煤矿用自救器》7.3.1 a |
| | | 氧气瓶压力 (MPa) | ≥18MPa | 21 | 合格 | GB 24502-2023《煤矿用自救器》7.3.1 c |

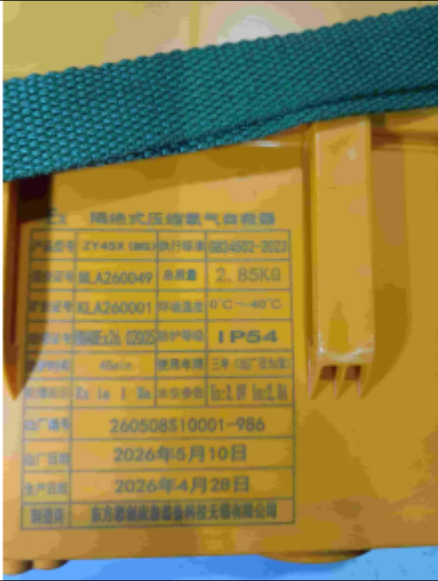
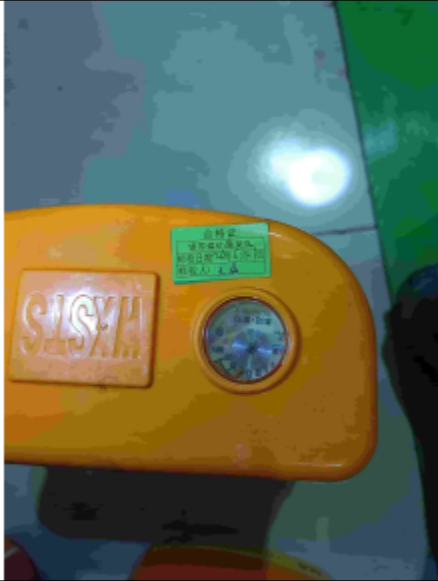
| 序号 | 样品状态 | 橙色整机完好 | 出厂编号 | 260508S10001-986 | | |

| | | 结构设计及外观 | 自救器开启、封印条是否断裂，外壳是否严重破损变形 | 合格 | 合格 | GB 24502-2023《煤矿用自救器》7.3.1 a |
| 7 | H14260706536 | 氧气瓶压力 (MPa) | ≥18MPa | 21 | 合格 | GB 24502-2023《煤矿用自救器》7.3.1 c |

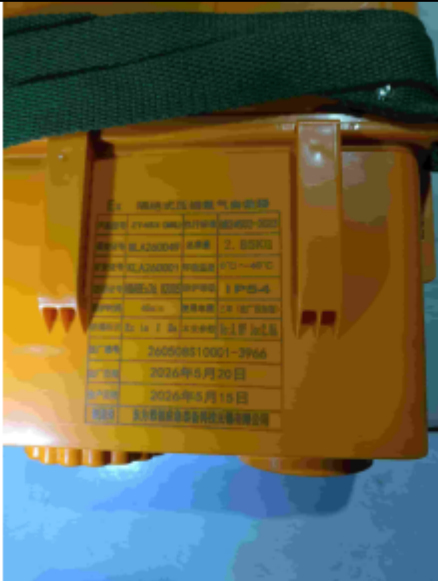
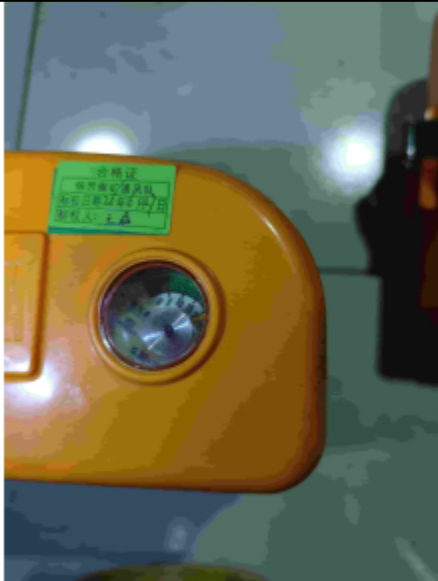
| 序号 | 样品状态 | 橙色整机完好 | 出厂编号 | 260508S10001-3966 | | |

| | | 结构设计及外观 | 自救器开启、封印条是否断裂，外壳是否严重破损变形 | 合格 | 合格 | GB 24502-2023《煤矿用自救器》7.3.1 a |
| 8 | H14260706537 | 氧气瓶压力 (MPa) | ≥18MPa | 21 | 合格 | GB 24502-2023《煤矿用自救器》7.3.1 c |

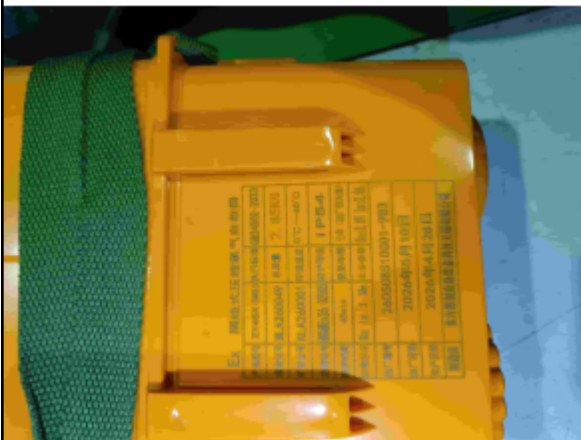
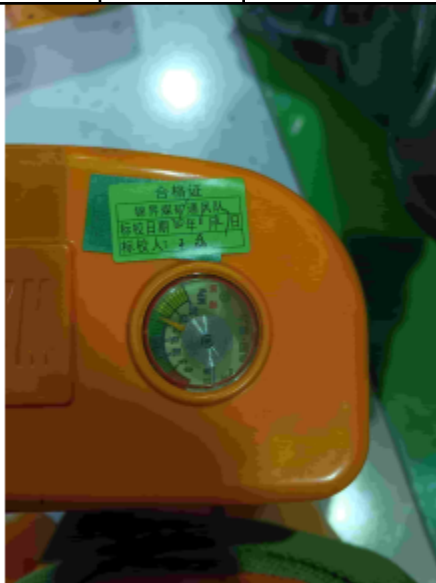
| 序号 | 样品状态 | 橙色整机完好 | | 出厂编号 | 260508S10001-983 | | |

| | 9 | H14260706538 | 结构设计及外观 | 自救器开启、封印条是否断裂，外壳是否严重破损变形 | | 合格 | 合格 |
| 氧气瓶压力 (MPa) | | | ≥18MPa | | 21 | 合格 | GB 24502-2023《煤矿用自救器》7.3.1 c |

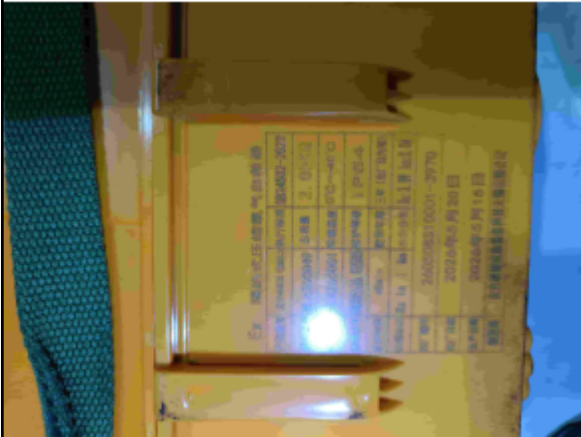
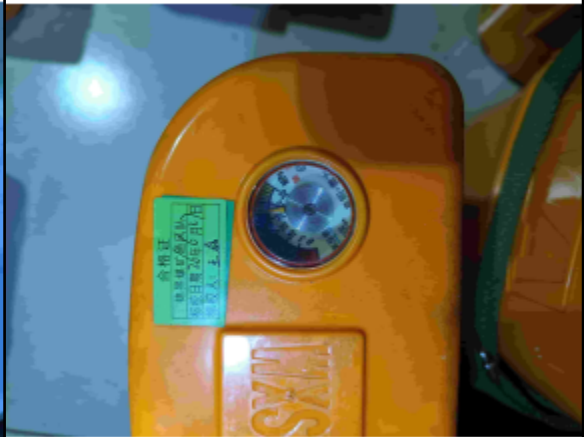
| 序号 | 样品状态 | 橙色整机完好 | | 出厂编号 | 260508S10001-3970 | | |

| | 10 | H14260706539 | 结构设计及外观 | 自救器开启、封印条是否断裂，外壳是否严重破损变形 | | 合格 | 合格 |
| 氧气瓶压力 (MPa) | | | ≥18MPa | | 22 | 合格 | GB 24502-2023《煤矿用自救器》7.3.1 c |
