编号：2507499-2026

# 检测检验报告

| 样品名称： | 隔绝式压缩氧气自救器（在用品） |
| 规格型号： | ZY45X (MS) |

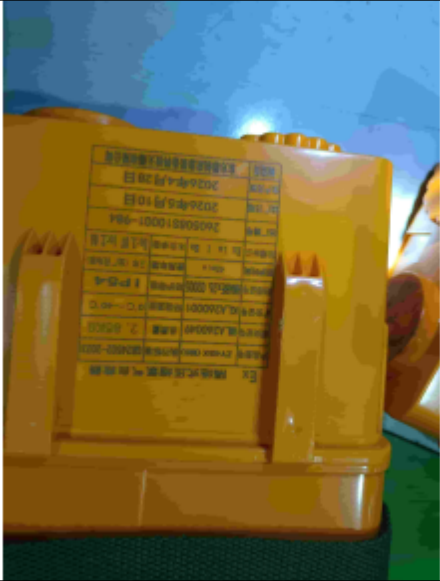
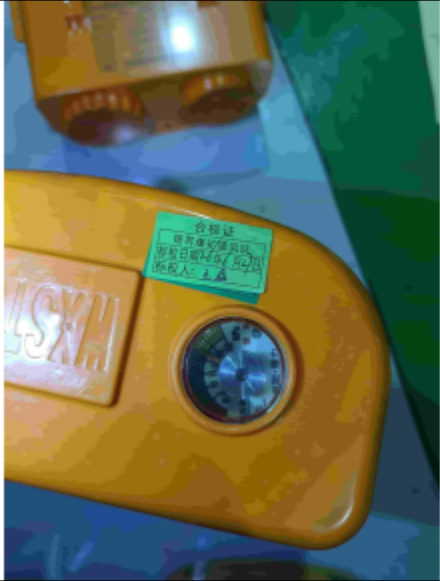
| 序号 | 样品状态 | 橙色整机完好 | 出厂编号 | 260508S10001-984 | | |

| 1 | H14260706540 | 结构设计及外观 | 自救器开启、封印条是否断裂，外壳是否严重破损变形 | 合格 | 合格 | GB 24502-2023《煤矿用自救器》7.3.1 a |
| | | 氧气瓶压力 (MPa) | ≥18MPa | 22 | 合格 | GB 24502-2023《煤矿用自救器》7.3.1 c |

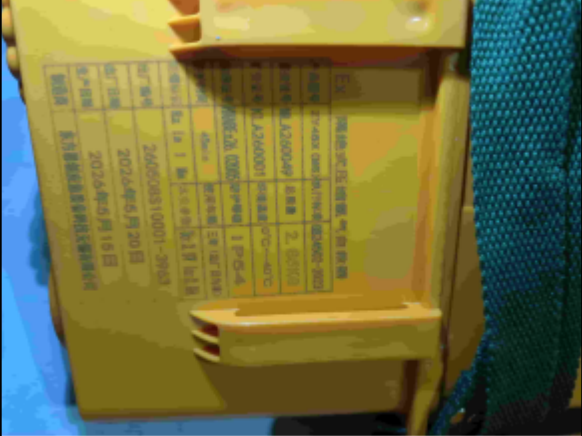
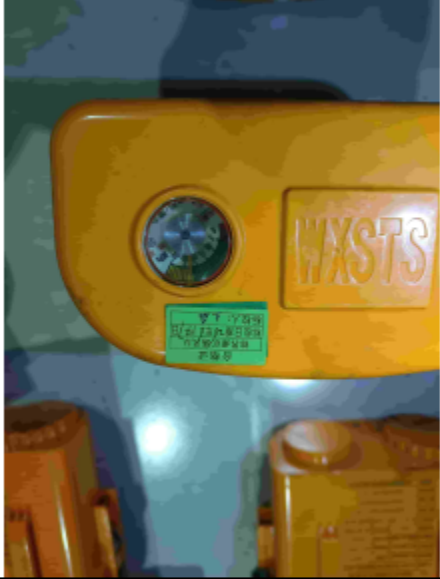
| 序号 | 样品状态 | 橙色整机完好 | 出厂编号 | 260508S10001-3963 | | |

| 2 | H14260706541 | 结构设计及外观 | 自救器开启、封印条是否断裂，外壳是否严重破损变形 | 合格 | 合格 | GB 24502-2023《煤矿用自救器》7.3.1 a |
| | | 氧气瓶压力 (MPa) | ≥18MPa | 23 | 合格 | GB 24502-2023《煤矿用自救器》7.3.1 c |

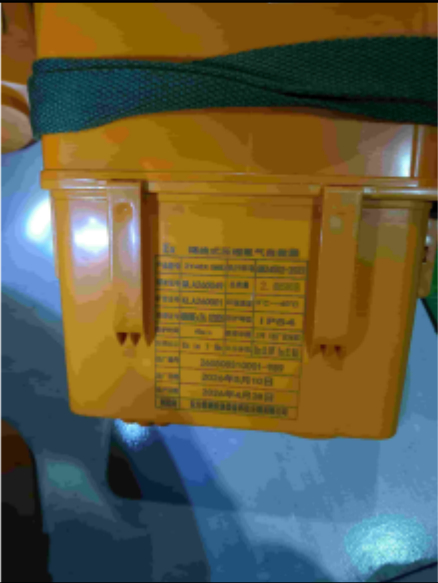
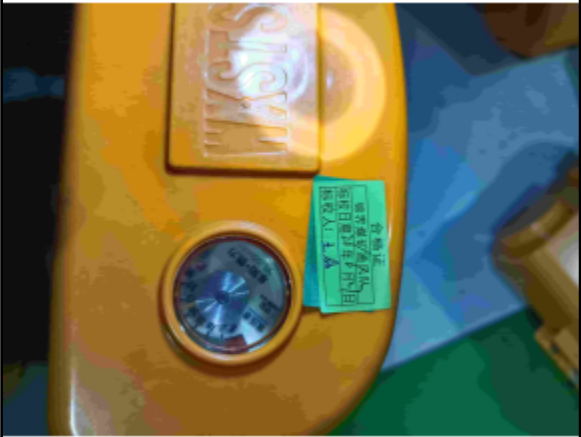
| 序号 | 样品状态 | 橙色整机完好 | 出厂编号 | 260508S10001-989 | | |

| 3 | H14260706542 | 结构设计及外观 | 自救器开启、封印条是否断裂，外壳是否严重破损变形 | 合格 | 合格 | GB 24502-2023《煤矿用自救器》7.3.1 a |
| | | 氧气瓶压力 (MPa) | ≥18MPa | 22 | 合格 | GB 24502-2023《煤矿用自救器》7.3.1 c |

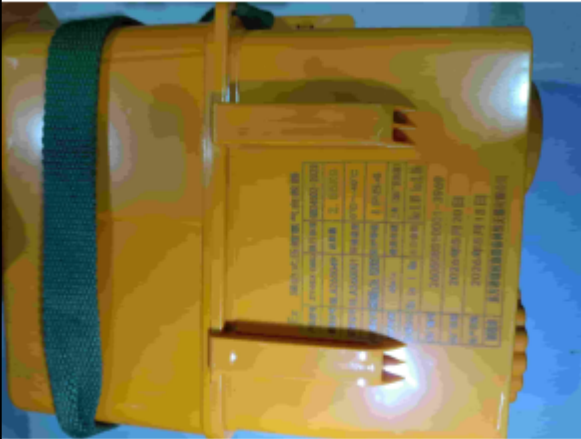
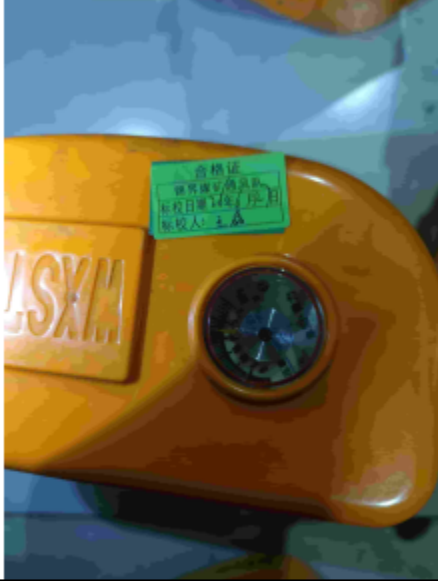
| 序号 | 样品状态 | 橙色整机完好 | 出厂编号 | 260508S10001-3969 | | |

| 4 | H14260706543 | 结构设计及外观 | 自救器开启、封印条是否断裂，外壳是否严重破损变形 | 合格 | 合格 | GB 24502-2023《煤矿用自救器》7.3.1 a |
| | | 氧气瓶压力 (MPa) | ≥18MPa | 22 | 合格 | GB 24502-2023《煤矿用自救器》7.3.1 c |

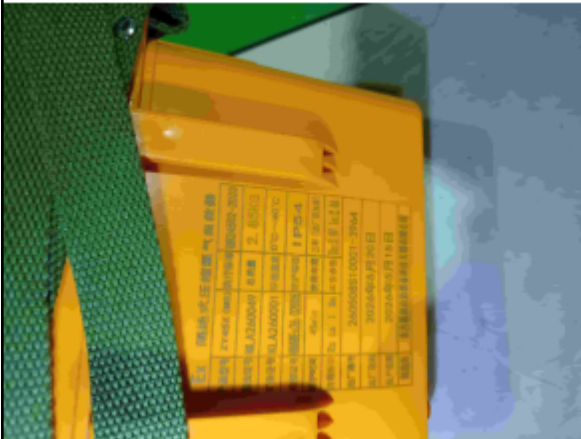
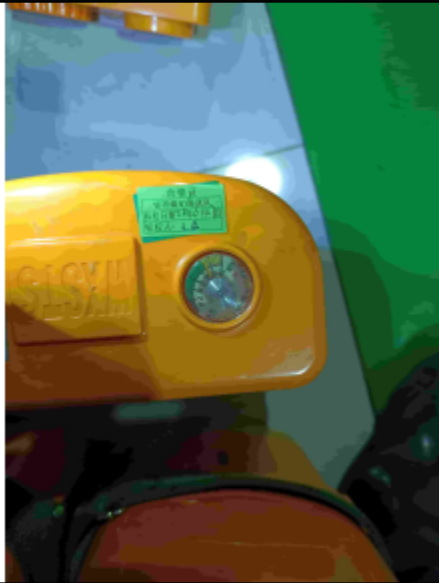
| 序号 | 样品状态 | 橙色整机完好 | | 出厂编号 | | 260508S10001-3964 | | |

| | | 结构设计及外观 | | 自救器开启、封印条是否断裂，外壳是否严重破损变形 | | 合格 | 合格 | GB 24502-2023《煤矿用自救器》7.3.1 a |
| 5 | H14260706544 | 氧气瓶压力 (MPa) | | ≥18MPa | | 22 | 合格 | GB 24502-2023《煤矿用自救器》7.3.1 c |

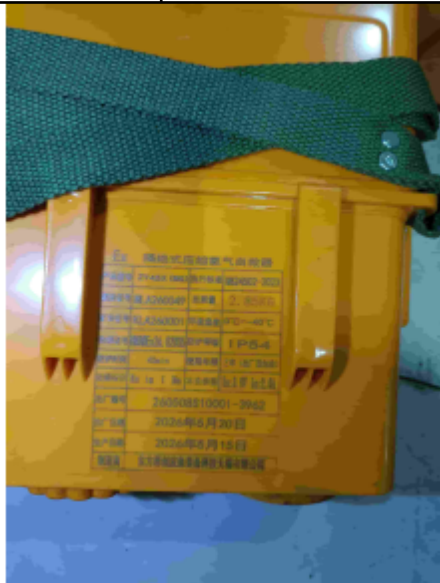
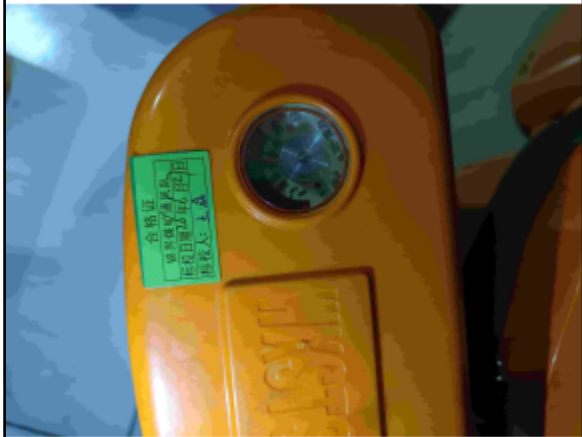
| 序号 | 样品状态 | 橙色整机完好 | | 出厂编号 | | 260508S10001-3962 | | |

| | | 结构设计及外观 | | 自救器开启、封印条是否断裂，外壳是否严重破损变形 | | 合格 | 合格 | GB 24502-2023《煤矿用自救器》7.3.1 a |
| 6 | H14260706545 | 氧气瓶压力 (MPa) | | ≥18MPa | | 22 | 合格 | GB 24502-2023《煤矿用自救器》7.3.1 c |

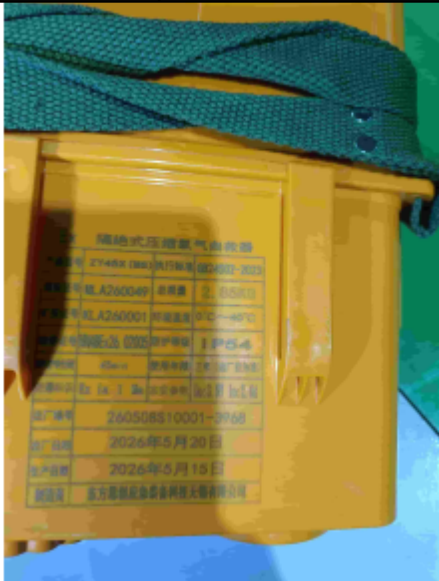
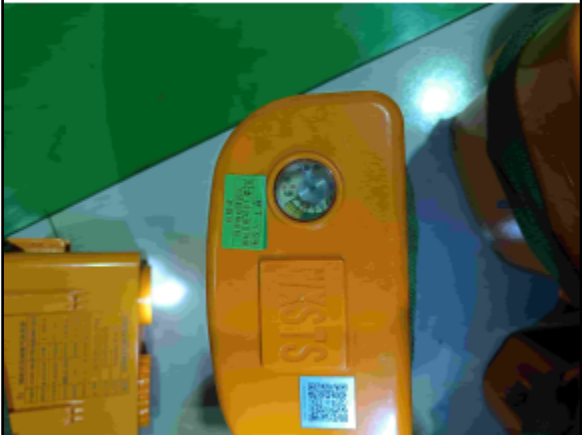
| 序号 | 样品状态 | 橙色整机完好 | 出厂编号 | 260508S10001-3968 | | |

| | | 结构设计及外观 | 自救器开启、封印条是否断裂，外壳是否严重破损变形 | 合格 | 合格 | GB 24502-2023《煤矿用自救器》7.3.1 a |
| 7 | H14260706546 | 氧气瓶压力 (MPa) | ≥18MPa | 22 | 合格 | GB 24502-2023《煤矿用自救器》7.3.1 c |

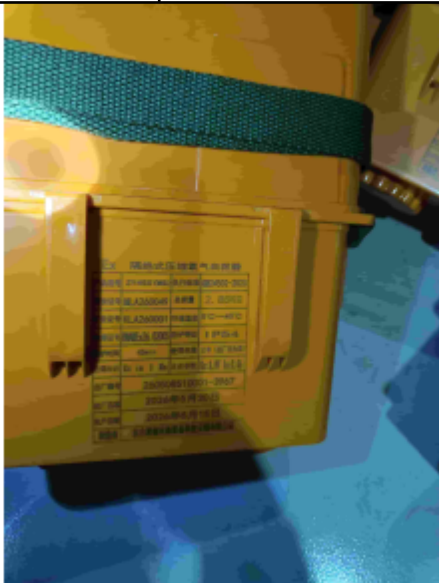
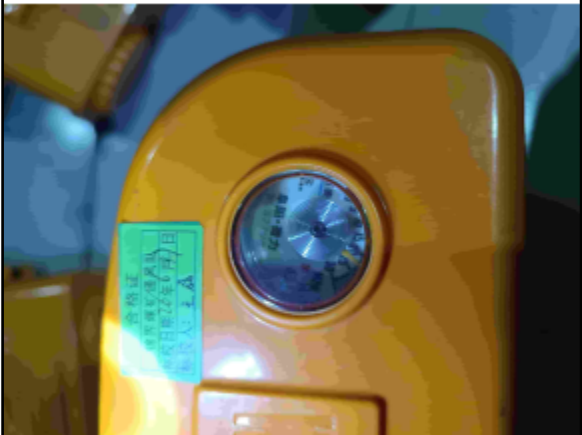
| 序号 | 样品状态 | 橙色整机完好 | 出厂编号 | 260508S10001-3967 | | |

| | | 结构设计及外观 | 自救器开启、封印条是否断裂，外壳是否严重破损变形 | 合格 | 合格 | GB 24502-2023《煤矿用自救器》7.3.1 a |
| 8 | H14260706547 | 氧气瓶压力 (MPa) | ≥18MPa | 22 | 合格 | GB 24502-2023《煤矿用自救器》7.3.1 c |

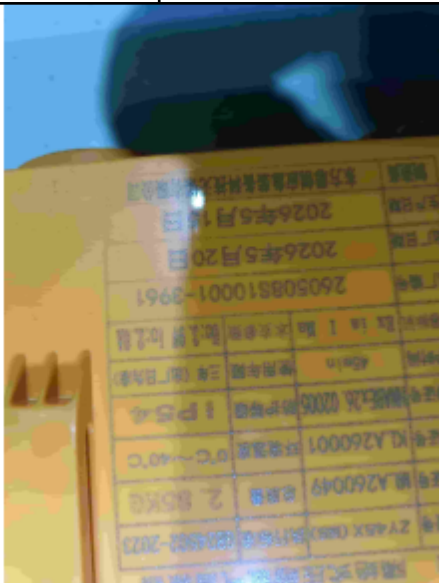
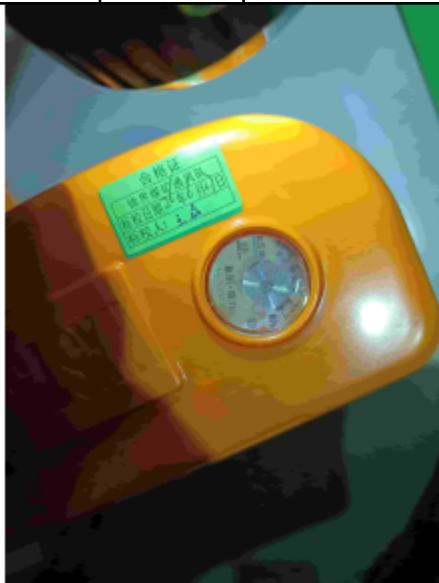
| 序号 | 样品状态 | 橙色整机完好 | 出厂编号 | 260508S10001-3961 | | |

| | 9 | H14260706548 | 结构设计及外观 | 自救器开启、封印条是否断裂，外壳是否严重破损变形 | 合格 | 合格 |
| 氧气瓶压力 (MPa) | | | ≥18MPa | 22 | 合格 | GB 24502-2023《煤矿用自救器》7.3.1 c |

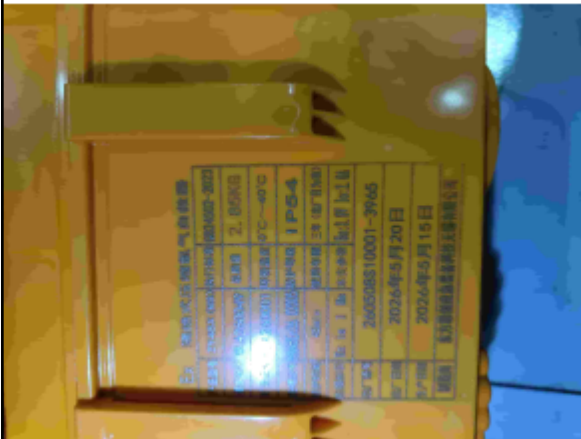
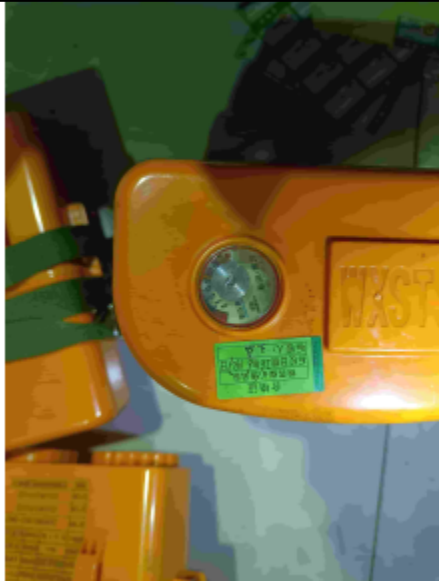
| 序号 | 样品状态 | 橙色整机完好 | 出厂编号 | 260508S10001-3965 | | |

| | 10 | H14260706549 | 结构设计及外观 | 自救器开启、封印条是否断裂，外壳是否严重破损变形 | 合格 | 合格 |
| 氧气瓶压力 (MPa) | | | ≥18MPa | 22 | 合格 | GB 24502-2023《煤矿用自救器》7.3.1 c |
