# 检测检验报告

| 样品名称： | 隔绝式压缩氧气自救器（在用品） |
| 规格型号： | ZY45X (MS) |
| 委托单位： | 锦界煤矿 |

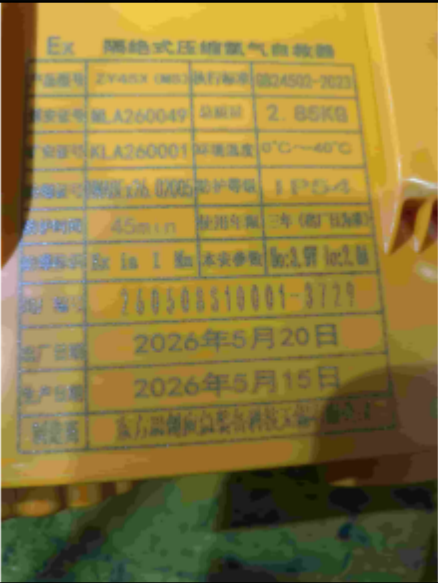
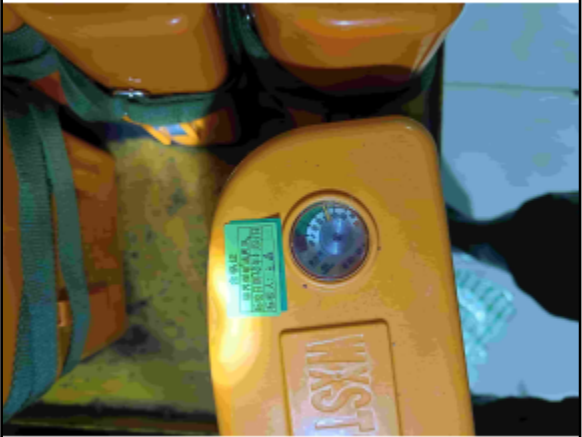
| 序号 | 样品状态 | 橙色整机完好 | 出厂编号 | 260508S10001-3729 | | |

| 1 | H14260706550 | 结构设计及外观 | 自救器开启、封印条是否断裂，外壳是否严重破损变形 | 合格 | 合格 | GB 24502-2023《煤矿用自救器》7.3.1 a |
| | | 氧气瓶压力 (MPa) | ≥18MPa | 20 | 合格 | GB 24502-2023《煤矿用自救器》7.3.1 c |

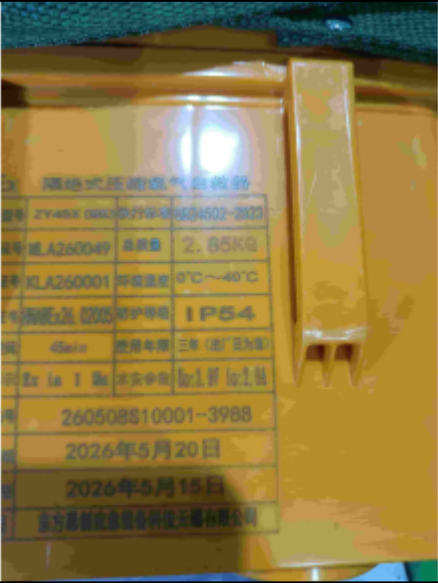
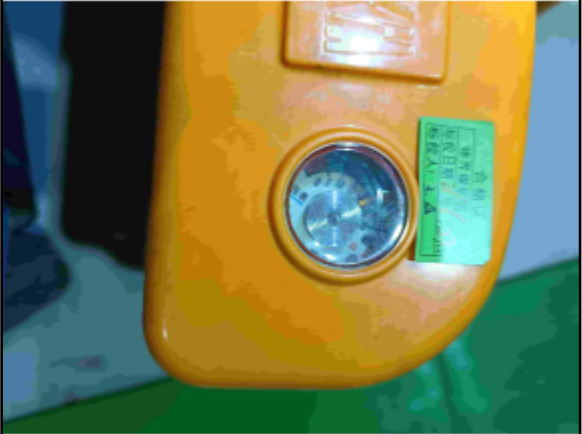
| 序号 | 样品状态 | 橙色整机完好 | 出厂编号 | 260508S10001-3988 | | |

| 2 | H14260706551 | 结构设计及外观 | 自救器开启、封印条是否断裂，外壳是否严重破损变形 | 合格 | 合格 | GB 24502-2023《煤矿用自救器》7.3.1 a |
| | | 氧气瓶压力 (MPa) | ≥18MPa | 22 | 合格 | GB 24502-2023《煤矿用自救器》7.3.1 c |

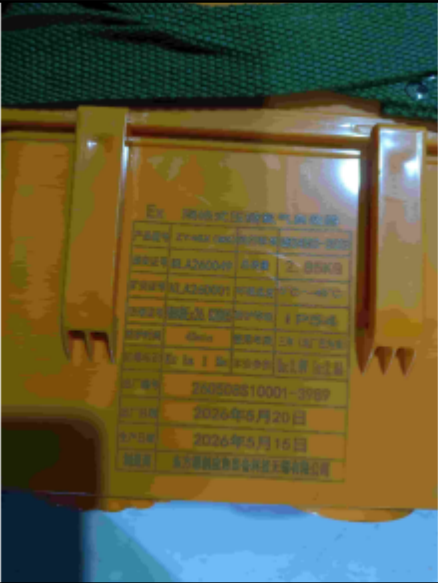
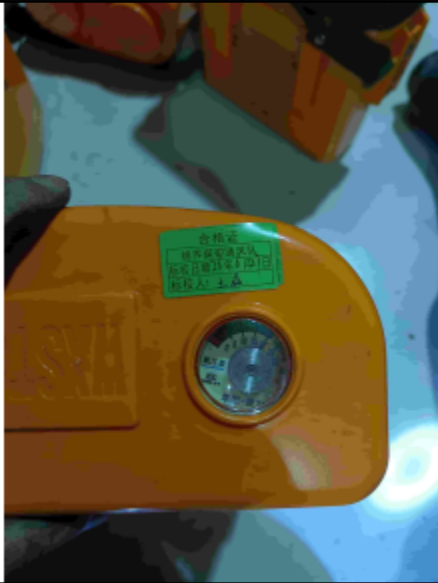
| 序号 | 样品状态 | 橙色整机完好 | 出厂编号 | 260508S10001-3989 | | |

| | | 结构设计及外观 | 自救器开启、封印条是否断裂，外壳是否严重破损变形 | 合格 | 合格 | GB 24502-2023《煤矿用自救器》7.3.1 a |
| 3 | H14260706552 | 氧气瓶压力 (MPa) | ≥18MPa | 21 | 合格 | GB 24502-2023《煤矿用自救器》7.3.1 c |

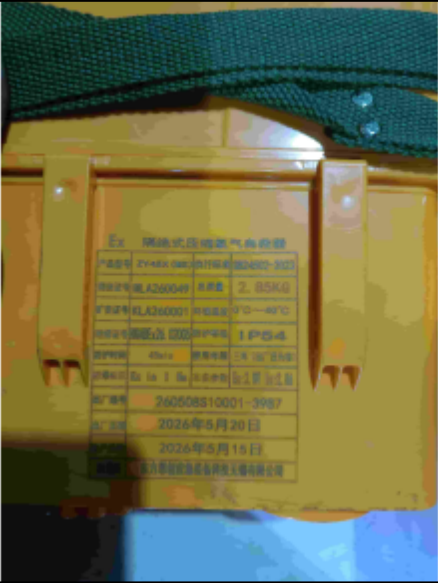
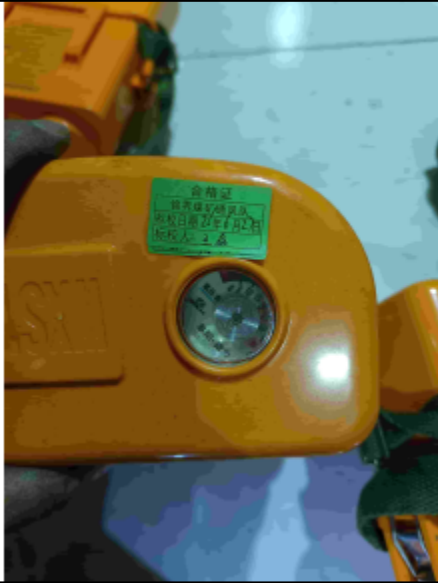
| 序号 | 样品状态 | 橙色整机完好 | 出厂编号 | 260508S10001-3987 | | |

| | | 结构设计及外观 | 自救器开启、封印条是否断裂，外壳是否严重破损变形 | 合格 | 合格 | GB 24502-2023《煤矿用自救器》7.3.1 a |
| 4 | H14260706553 | 氧气瓶压力 (MPa) | ≥18MPa | 22 | 合格 | GB 24502-2023《煤矿用自救器》7.3.1 c |

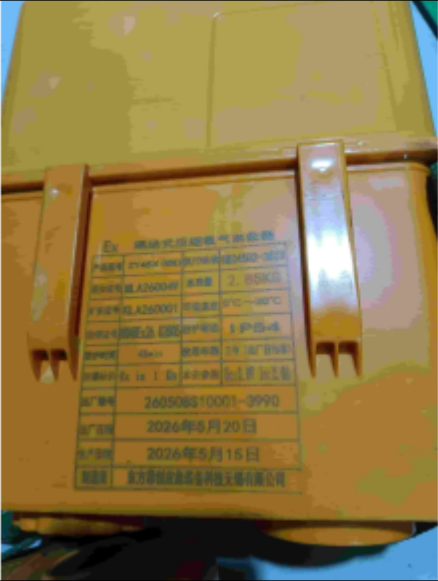
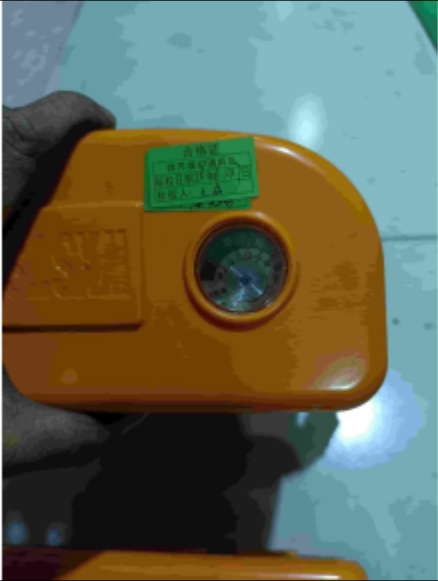
| 序号 | 样品状态 | 橙色整机完好 | 出厂编号 | 260508S10001-3990 | | |

| | | 结构设计及外观 | 自救器开启、封印条是否断裂，外壳是否严重破损变形 | 合格 | 合格 | GB 24502-2023《煤矿用自救器》7.3.1 a |
| 5 | H14260706554 | 氧气瓶压力(MPa) | ≥18MPa | 20 | 合格 | GB 24502-2023《煤矿用自救器》7.3.1 c |

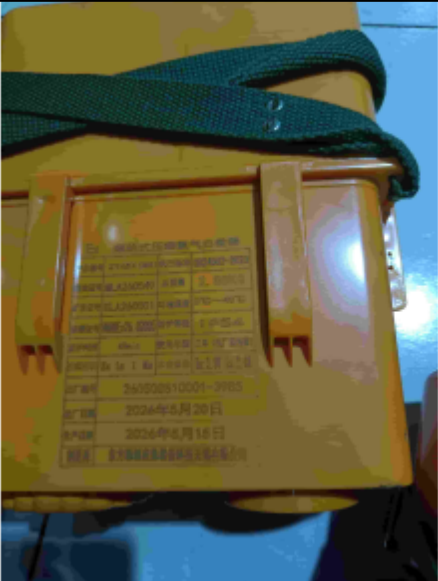
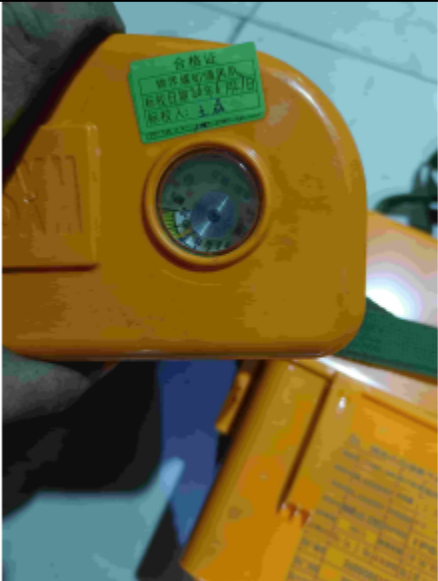
| 序号 | 样品状态 | 橙色整机完好 | 出厂编号 | 260508S10001-3985 | | |

| | | 结构设计及外观 | 自救器开启、封印条是否断裂，外壳是否严重破损变形 | 合格 | 合格 | GB 24502-2023《煤矿用自救器》7.3.1 a |
| 6 | H14260706555 | 氧气瓶压力(MPa) | ≥18MPa | 22 | 合格 | GB 24502-2023《煤矿用自救器》7.3.1 c |

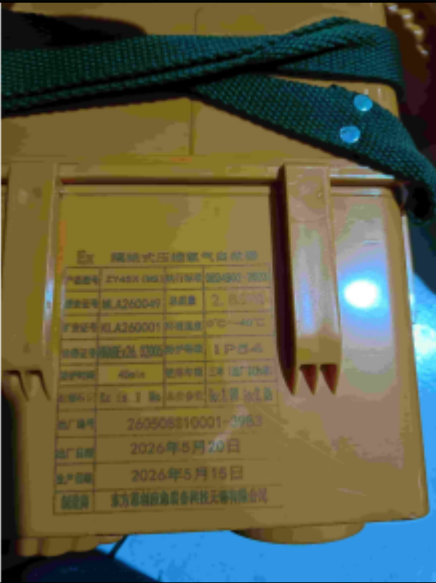
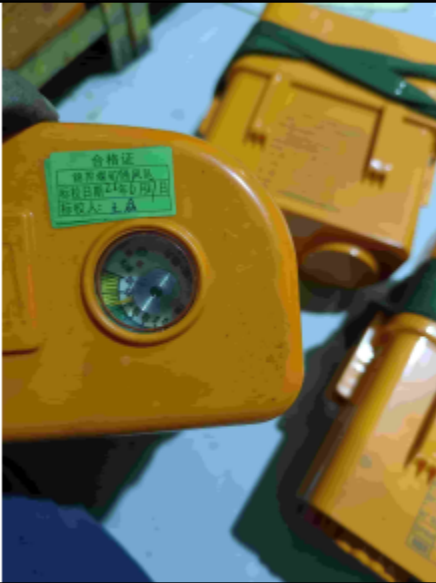
| 序号 | 样品状态 | 橙色整机完好 | 出厂编号 | 260508S10001-3983 | | |

| | | 结构设计及外观 | 自救器开启、封印条是否断裂，外壳是否严重破损变形 | 合格 | 合格 | GB 24502-2023《煤矿用自救器》7.3.1 a |
| 7 | H14260706556 | 氧气瓶压力(MPa) | ≥18MPa | 22 | 合格 | GB 24502-2023《煤矿用自救器》7.3.1 c |

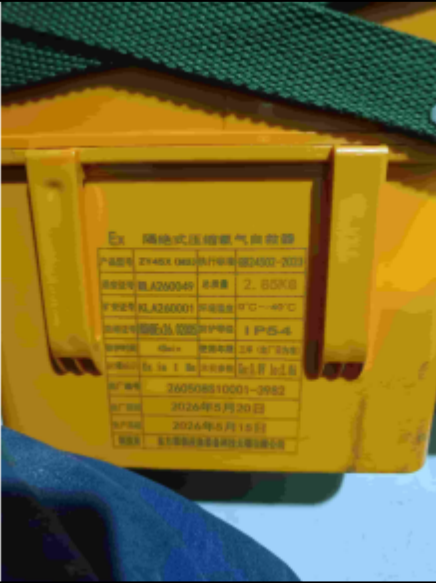
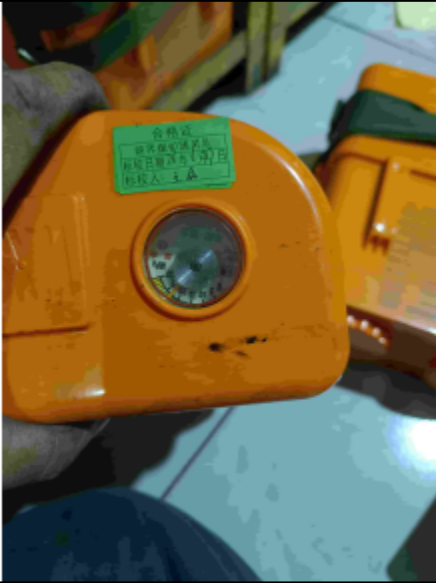
| 序号 | 样品状态 | 橙色整机完好 | 出厂编号 | 260508S10001-3982 | | |

| | | 结构设计及外观 | 自救器开启、封印条是否断裂，外壳是否严重破损变形 | 合格 | 合格 | GB 24502-2023《煤矿用自救器》7.3.1 a |
| 8 | H14260706557 | 氧气瓶压力(MPa) | ≥18MPa | 22 | 合格 | GB 24502-2023《煤矿用自救器》7.3.1 c |

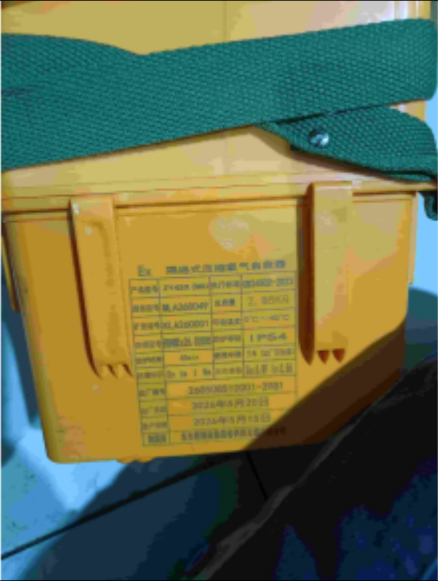
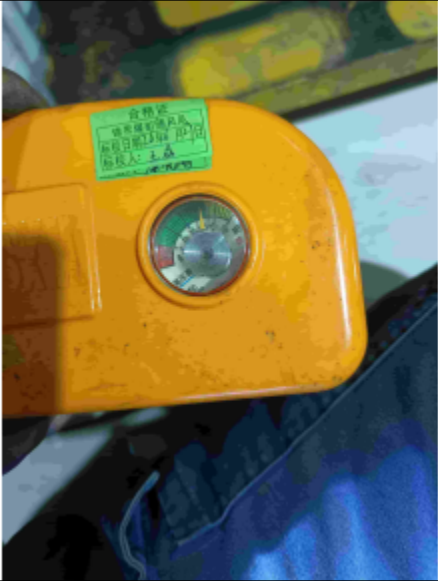
| 序号 | 样品状态 | 橙色整机完好 | 出厂编号 | 260508S10001-3981 | | |

| 9 | H14260706558 | 结构设计及外观 | 自救器开启、封印条是否断裂，外壳是否严重破损变形 | 合格 | 合格 | GB 24502-2023《煤矿用自救器》7.3.1 a |
| | | 氧气瓶压力(MPa) | ≥18MPa | 20 | 合格 | GB 24502-2023《煤矿用自救器》7.3.1 c |

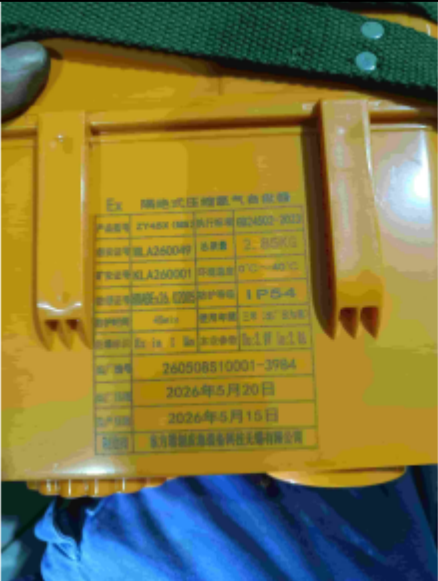
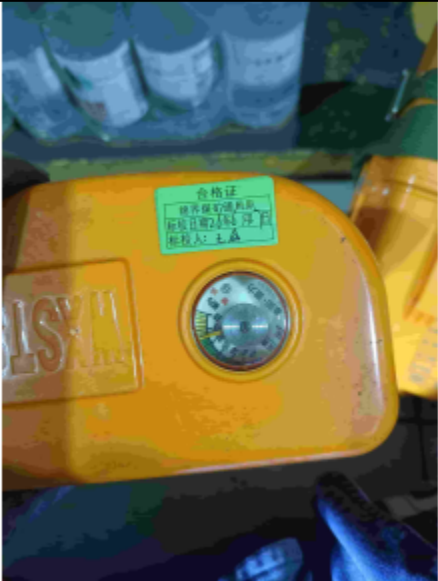
| 序号 | 样品状态 | 橙色整机完好 | 出厂编号 | 260508S10001-3984 | | |

| 10 | H14260706559 | 结构设计及外观 | 自救器开启、封印条是否断裂，外壳是否严重破损变形 | 合格 | 合格 | GB 24502-2023《煤矿用自救器》7.3.1 a |
| | | 氧气瓶压力(MPa) | ≥18MPa | 23 | 合格 | GB 24502-2023《煤矿用自救器》7.3.1 c |
