# 检测检验报告

| 样品名称： | 隔绝式压缩氧气自救器（在用品） |
| 规格型号： | ZY45X (MS) |
| 委托单位： | 锦界煤矿 |

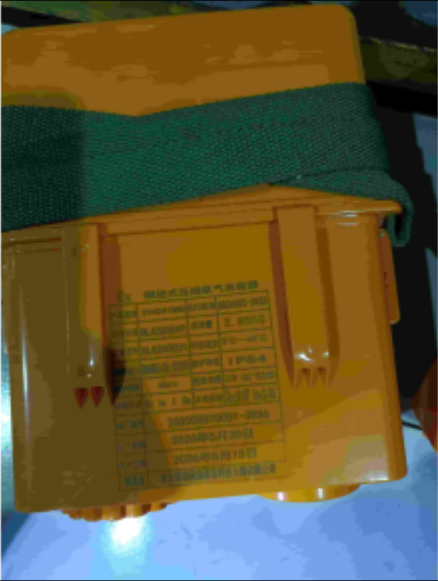
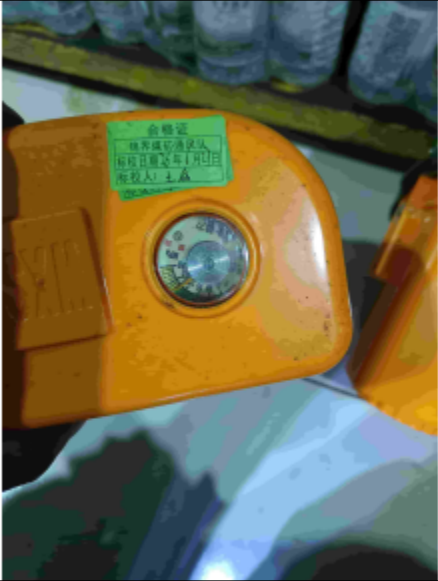
| 序号 | 样品状态 | 橙色整机完好 | 出厂编号 | 260508S10001-3986 | | |
| | | 结构设计及外观 | 自救器开启、封印条是否断裂，外壳是否严重破损变形 | 合格 | 合格 | GB 24502-2023《煤矿用自救器》7.3.1 a |
| 1 | H14260706560 | 氧气瓶压力(MPa) | ≥18MPa | 22 | 合格 | GB 24502-2023《煤矿用自救器》7.3.1 c |

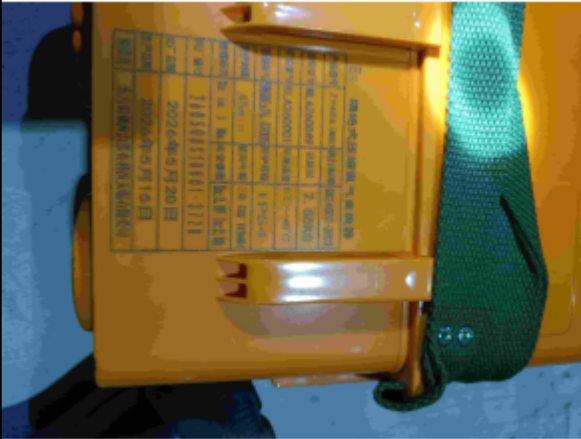
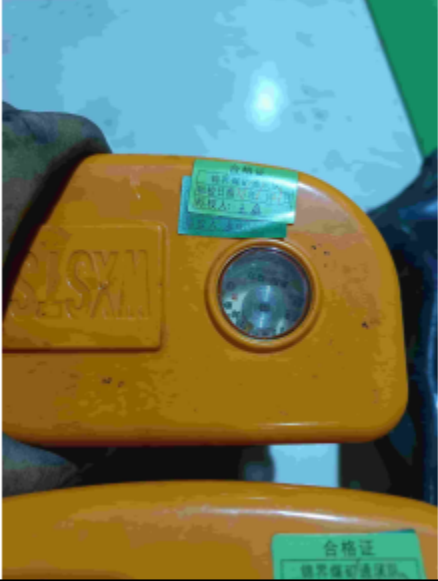
| 序号 | 样品状态 | 橙色整机完好 | 出厂编号 | 260508S10001-3728 | | |
| | | 结构设计及外观 | 自救器开启、封印条是否断裂，外壳是否严重破损变形 | 合格 | 合格 | GB 24502-2023《煤矿用自救器》7.3.1 a |
| 2 | H14260706561 | 氧气瓶压力(MPa) | ≥18MPa | 22 | 合格 | GB 24502-2023《煤矿用自救器》7.3.1 c |

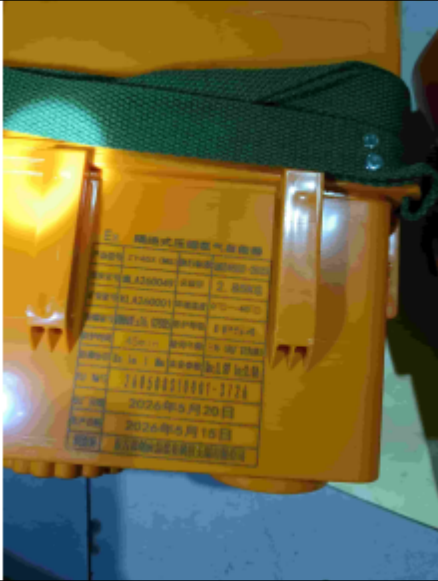
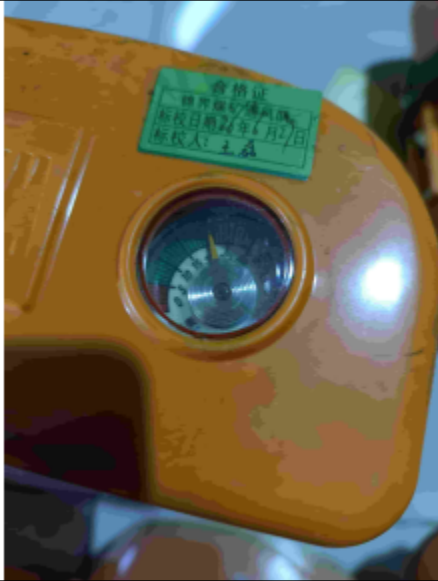
| 序号 | 样品状态 | 橙色整机完好 | 出厂编号 | 260508S10001-3726 | | |
| 3 | H14260706562 | 结构设计及外观 | 自救器开启、封印条是否断裂，外壳是否严重破损变形 | 合格 | 合格 | GB 24502-2023《煤矿用自救器》7.3.1 a |
| | | 氧气瓶压力(MPa) | ≥18MPa | 21 | 合格 | GB 24502-2023《煤矿用自救器》7.3.1 c |

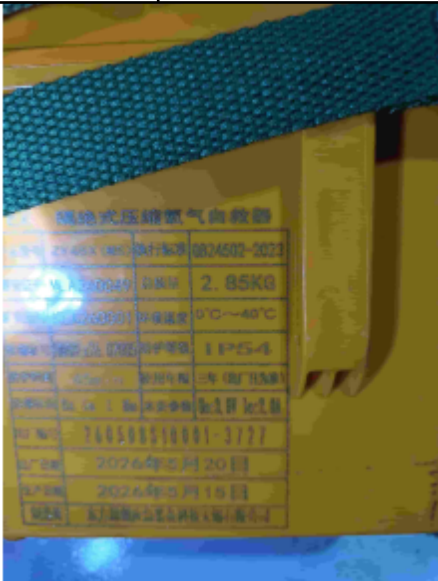
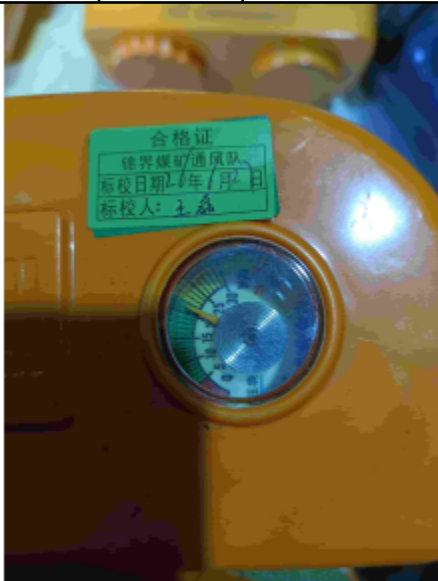
| 序号 | 样品状态 | 橙色整机完好 | 出厂编号 | 260508S10001-3727 | | |
| 4 | H14260706563 | 结构设计及外观 | 自救器开启、封印条是否断裂，外壳是否严重破损变形 | 合格 | 合格 | GB 24502-2023《煤矿用自救器》7.3.1 a |
| | | 氧气瓶压力(MPa) | ≥18MPa | 21 | 合格 | GB 24502-2023《煤矿用自救器》7.3.1 c |

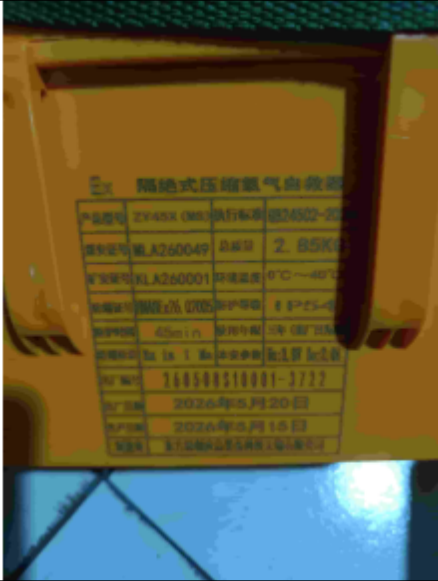
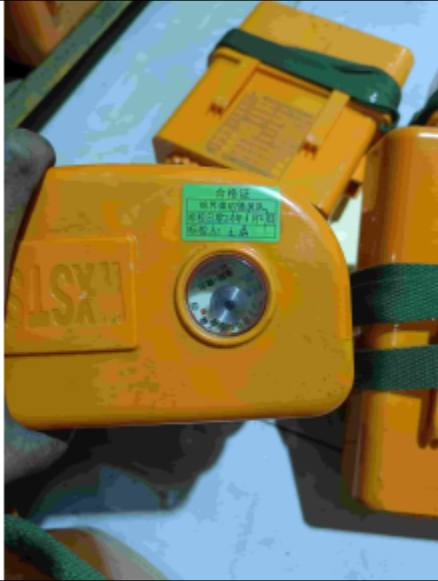
| 序号 | 样品状态 | 橙色整机完好 | 出厂编号 | 260508S10001-3722 | | |
| 5 | H14260706564 | 结构设计及外观 | 自救器开启、封印条是否断裂，外壳是否严重破损变形 | 合格 | 合格 | GB 24502-2023《煤矿用自救器》7.3.1 a |
| | | 氧气瓶压力 (MPa) | ≥18MPa | 22 | 合格 | GB 24502-2023《煤矿用自救器》7.3.1 c |

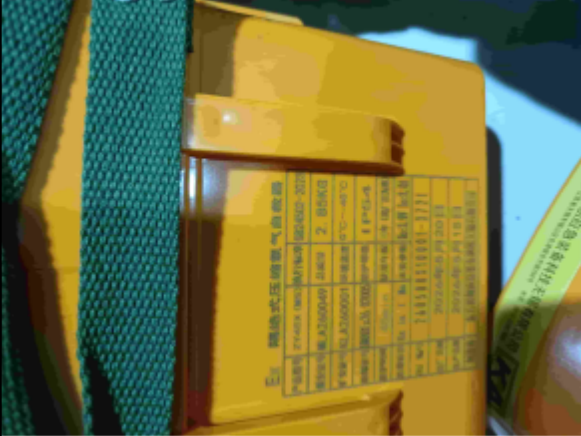
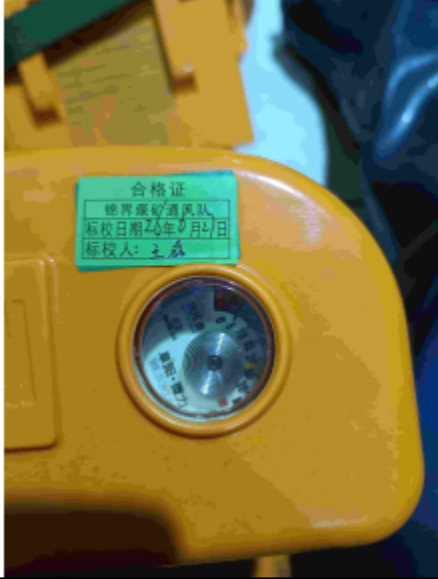
| 序号 | 样品状态 | 橙色整机完好 | 出厂编号 | 260508S10001-3721 | | |
| 6 | H14260706565 | 结构设计及外观 | 自救器开启、封印条是否断裂，外壳是否严重破损变形 | 合格 | 合格 | GB 24502-2023《煤矿用自救器》7.3.1 a |
| | | 氧气瓶压力 (MPa) | ≥18MPa | 22 | 合格 | GB 24502-2023《煤矿用自救器》7.3.1 c |

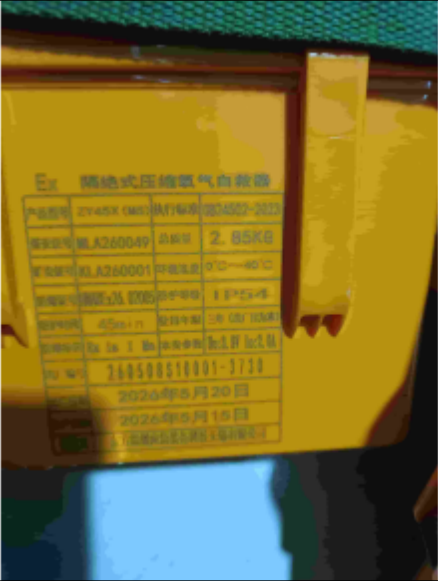
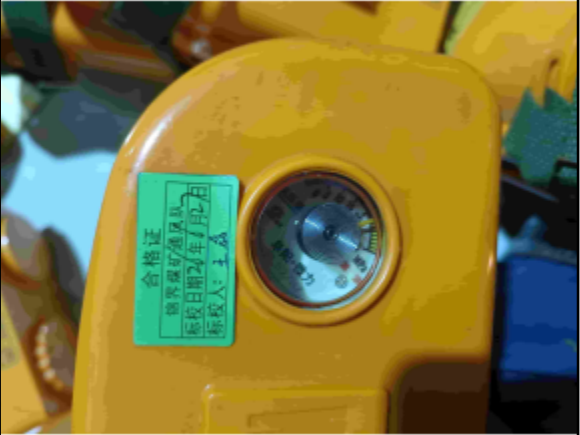
| 序号 | 样品状态 | 橙色整机完好 | 出厂编号 | 260508S10001-3730 | | |
| 7 | H14260706566 | 结构设计及外观 | 自救器开启、封印条是否断裂，外壳是否严重破损变形 | 合格 | 合格 | GB 24502-2023《煤矿用自救器》7.3.1 a |
| | | 氧气瓶压力(MPa) | ≥18MPa | 22 | 合格 | GB 24502-2023《煤矿用自救器》7.3.1 c |

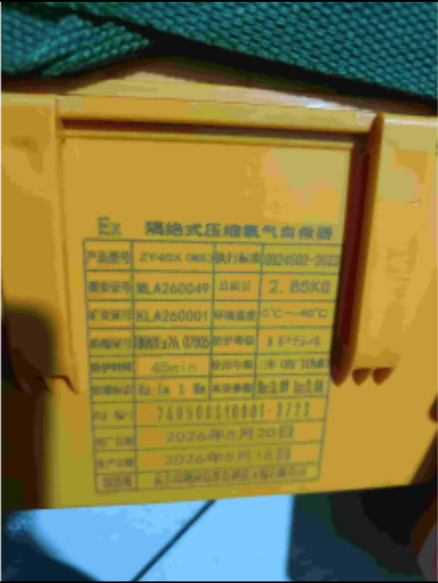
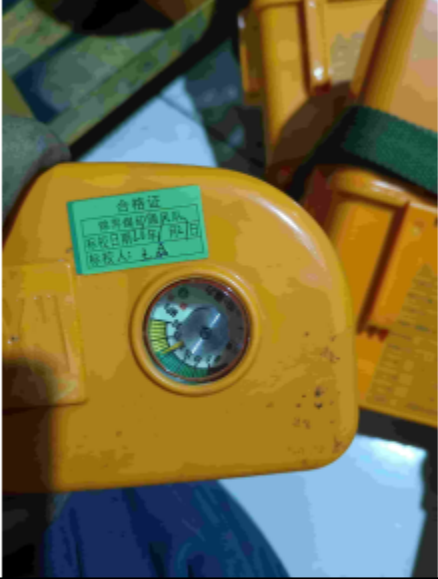
| 序号 | 样品状态 | 橙色整机完好 | 出厂编号 | 260508S10001-3723 | | |
| 8 | H14260706567 | 结构设计及外观 | 自救器开启、封印条是否断裂，外壳是否严重破损变形 | 合格 | 合格 | GB 24502-2023《煤矿用自救器》7.3.1 a |
| | | 氧气瓶压力(MPa) | ≥18MPa | 21 | 合格 | GB 24502-2023《煤矿用自救器》7.3.1 c |
