# 检测检验报告

| 样品名称： | 隔绝式压缩氧气自救器（在用品） |
| 规格型号： | ZY45X (MS) |
| 委托单位： | 锦界煤矿 |

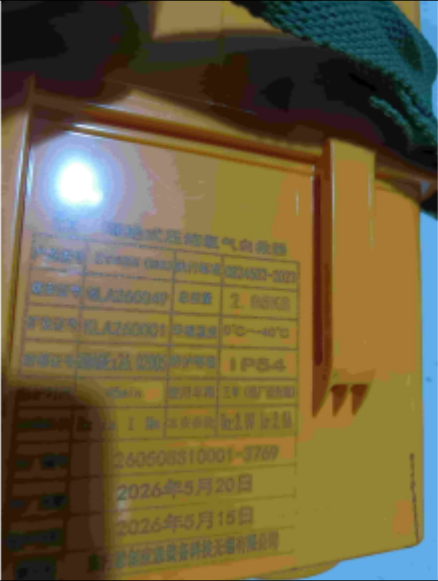
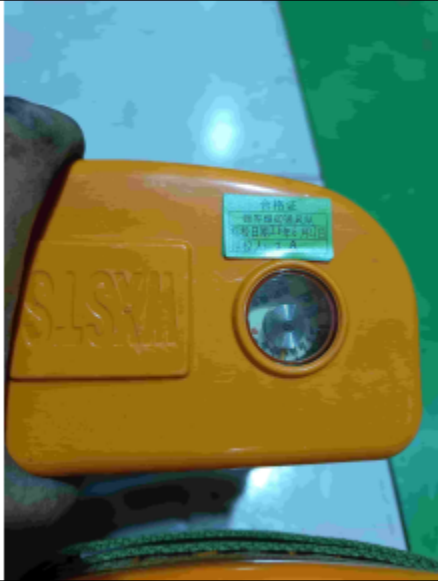
| 序号 | 样品状态 | 橙色整机完好 | 出厂编号 | 260508S10001-3769 | | |
| | | 结构设计及外观 | 自救器开启、封印条是否断裂，外壳是否严重破损变形 | 合格 | 合格 | GB 24502-2023《煤矿用自救器》7.3.1 a |
| 1 | H14260706570 | 氧气瓶压力 (MPa) | ≥18MPa | 21 | 合格 | GB 24502-2023《煤矿用自救器》7.3.1 c |

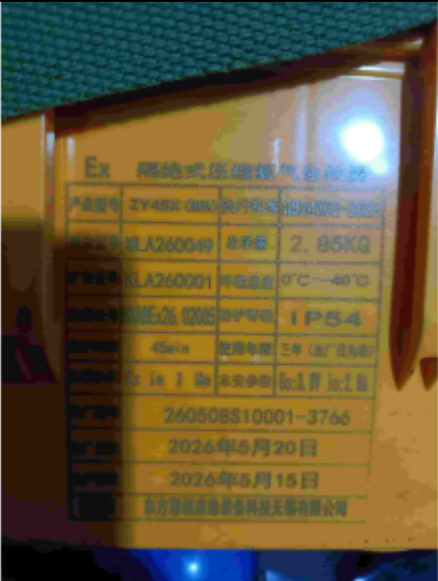
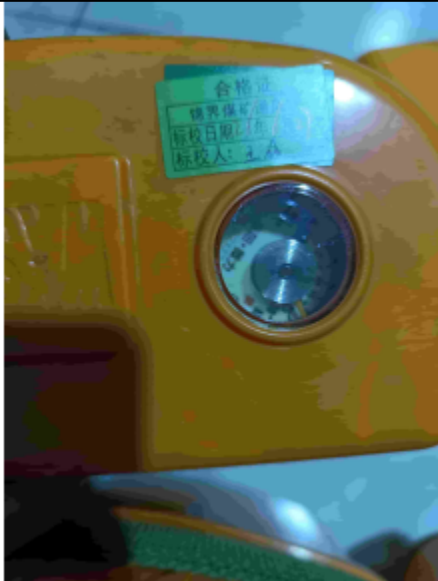
| 序号 | 样品状态 | 橙色整机完好 | 出厂编号 | 260508S10001-3766 | | |
| | | 结构设计及外观 | 自救器开启、封印条是否断裂，外壳是否严重破损变形 | 合格 | 合格 | GB 24502-2023《煤矿用自救器》7.3.1 a |
| 2 | H14260706571 | 氧气瓶压力 (MPa) | ≥18MPa | 21 | 合格 | GB 24502-2023《煤矿用自救器》7.3.1 c |

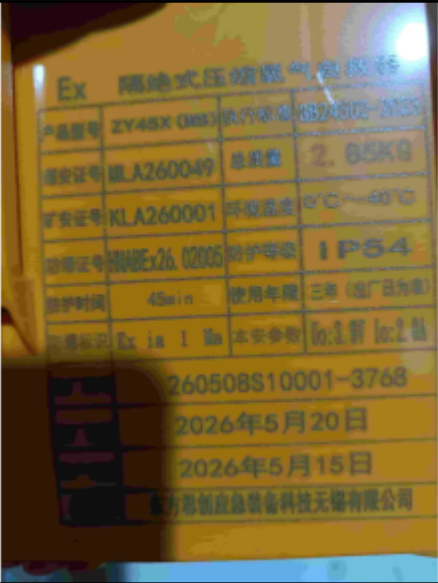
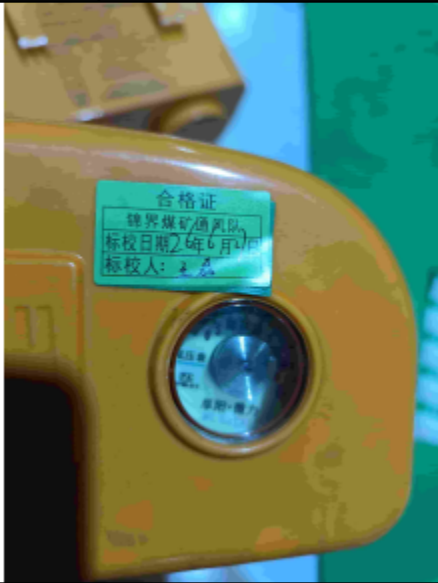
| 序号 | 样品状态 | 橙色整机完好 | 出厂编号 | 260508S10001-3768 | | |
| | | 结构设计及外观 | 自救器开启、封印条是否断裂，外壳是否严重破损变形 | 合格 | 合格 | GB 24502-2023《煤矿用自救器》7.3.1 a |
| 3 | H14260706572 | 氧气瓶压力 (MPa) | ≥18MPa | 22 | 合格 | GB 24502-2023《煤矿用自救器》7.3.1 c |

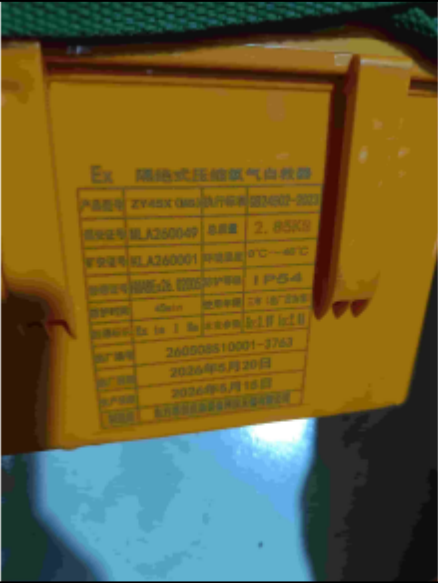
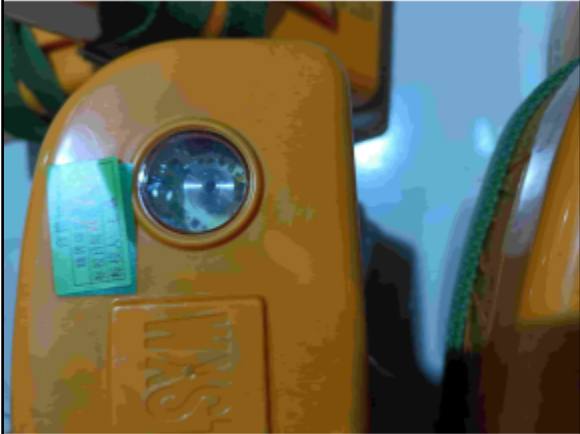
| 序号 | 样品状态 | 橙色整机完好 | 出厂编号 | 260508S10001-3763 | | |
| | | 结构设计及外观 | 自救器开启、封印条是否断裂，外壳是否严重破损变形 | 合格 | 合格 | GB 24502-2023《煤矿用自救器》7.3.1 a |
| 4 | H14260706573 | 氧气瓶压力 (MPa) | ≥18MPa | 21 | 合格 | GB 24502-2023《煤矿用自救器》7.3.1 c |

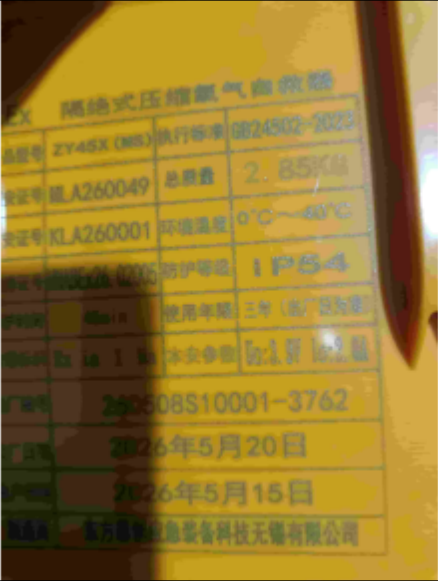
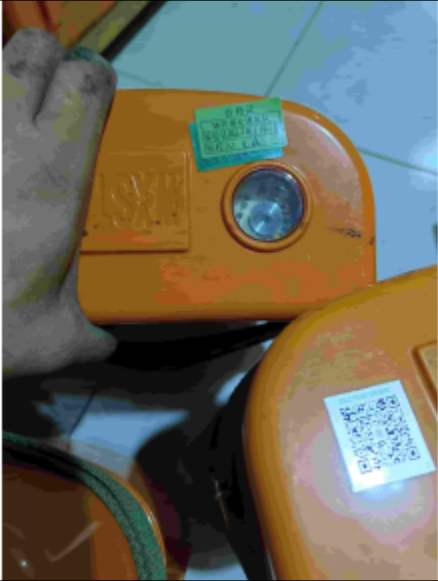
| 序号 | 样品状态 | 橙色整机完好 | 出厂编号 | 260508S10001-3762 | | |
| | | 结构设计及外观 | 自救器开启、封印条是否断裂，外壳是否严重破损变形 | 合格 | 合格 | GB 24502-2023《煤矿用自救器》7.3.1 a |
| 5 | H14260706574 | 氧气瓶压力 (MPa) | ≥18MPa | 21 | 合格 | GB 24502-2023《煤矿用自救器》7.3.1 c |

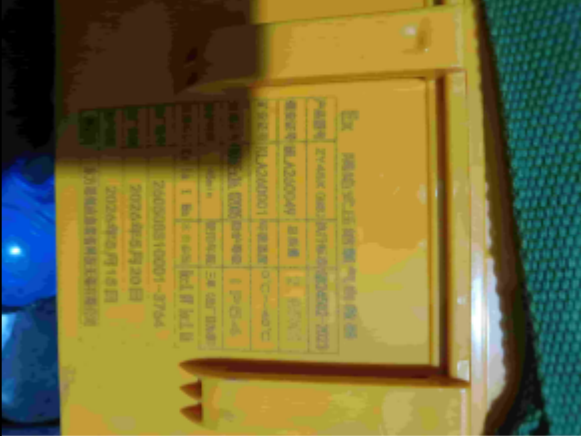
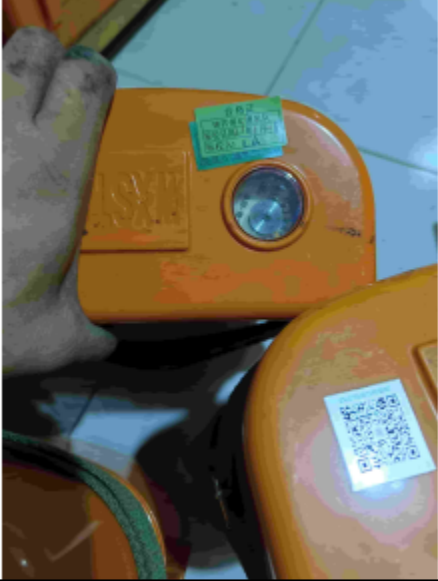
| 序号 | 样品状态 | 橙色整机完好 | 出厂编号 | 260508S10001-3764 | | |
| | | 结构设计及外观 | 自救器开启、封印条是否断裂，外壳是否严重破损变形 | 合格 | 合格 | GB 24502-2023《煤矿用自救器》7.3.1 a |
| 6 | H14260706575 | 氧气瓶压力 (MPa) | ≥18MPa | 23 | 合格 | GB 24502-2023《煤矿用自救器》7.3.1 c |

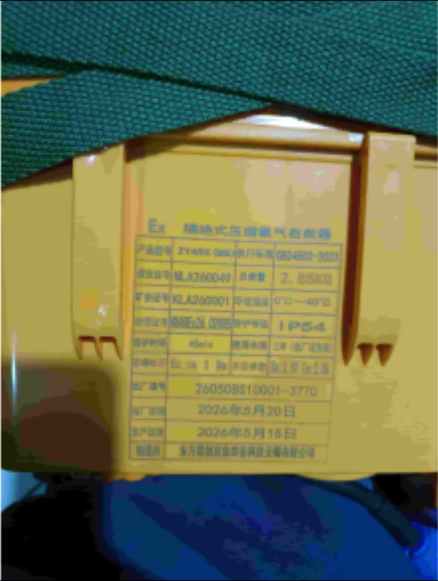
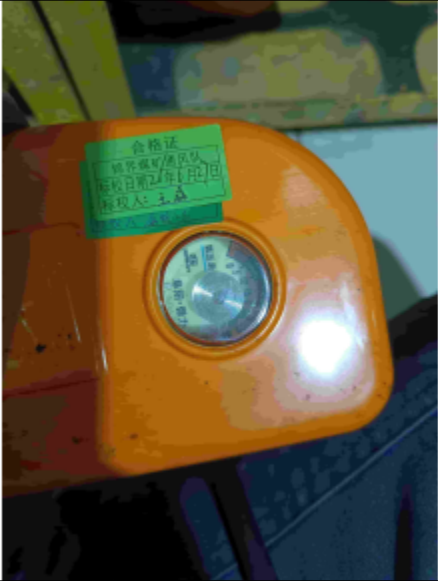
| 序号 | 样品状态 | 橙色整机完好 | 出厂编号 | 260508S10001-3770 | | |
| 9 | H14260706578 | 结构设计及外观 | 自救器开启、封印条是否断裂，外壳是否严重破损变形 | 合格 | 合格 | GB 24502-2023《煤矿用自救器》7.3.1 a |
| | | 氧气瓶压力 (MPa) | ≥18MPa | 22 | 合格 | GB 24502-2023《煤矿用自救器》7.3.1 c |

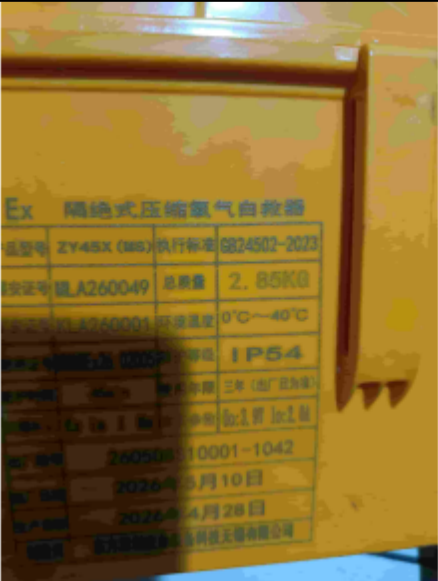
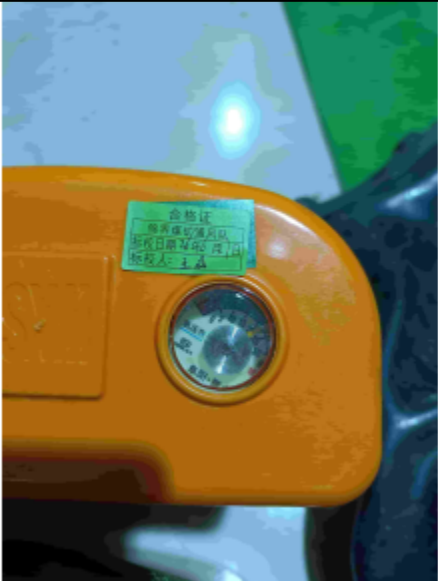
| 序号 | 样品状态 | 橙色整机完好 | 出厂编号 | 260508S10001-1042 | | |
| 10 | H14260706579 | 结构设计及外观 | 自救器开启、封印条是否断裂，外壳是否严重破损变形 | 合格 | 合格 | GB 24502-2023《煤矿用自救器》7.3.1 a |
| | | 氧气瓶压力 (MPa) | ≥18MPa | 22 | 合格 | GB 24502-2023《煤矿用自救器》7.3.1 c |
