# 检测检验报告

| 样品名称： | 隔绝式压缩氧气自救器（在用品） |
| 规格型号： | ZYX-45（S） |
| 委托单位： | 榆家梁煤矿 |

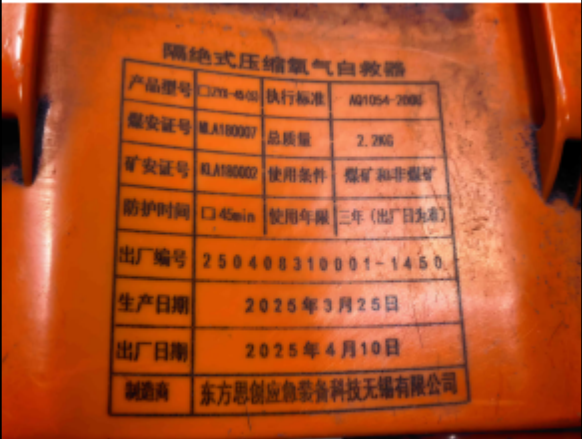
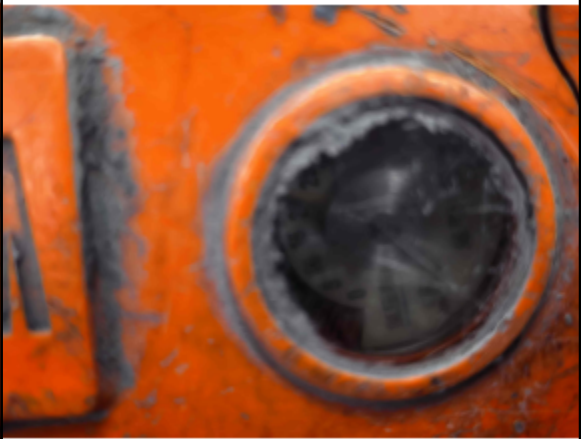
| 序号 | 样品状态 | 橙色整机完好 | 出厂编号 | 250408310001-1450 | | |
| 1 | H14260816696 | 结构设计及外观 | 自救器开启、封印条是否断裂，外壳是否严重破损变形 | 合格 | 合格 | GB 24502-2023《煤矿用自救器》7.3.1 a |
| | | 氧气瓶压力(MPa) | ≥18MPa | 22 | 合格 | GB 24502-2023《煤矿用自救器》7.3.1 c |

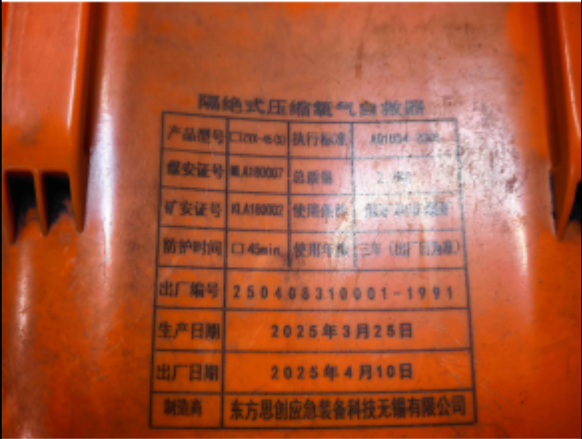
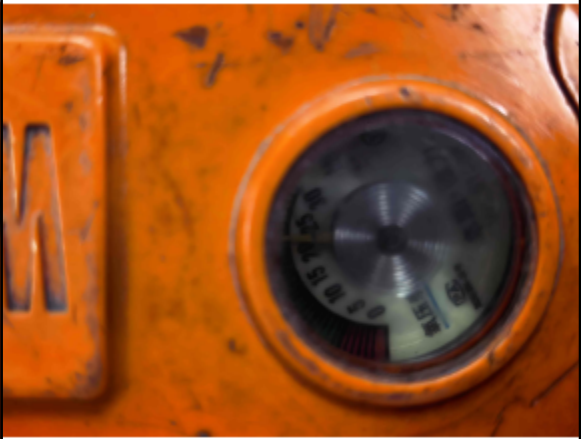
| 序号 | 样品状态 | 橙色整机完好 | 出厂编号 | 250408310001-1991 | | |
| 2 | H14260816697 | 结构设计及外观 | 自救器开启、封印条是否断裂，外壳是否严重破损变形 | 合格 | 合格 | GB 24502-2023《煤矿用自救器》7.3.1 a |
| | | 氧气瓶压力(MPa) | ≥18MPa | 23 | 合格 | GB 24502-2023《煤矿用自救器》7.3.1 c |

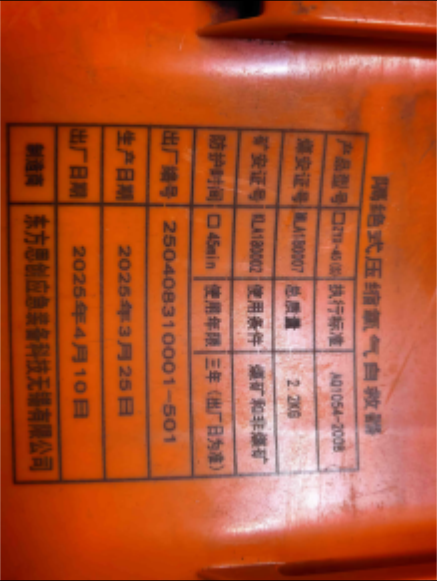
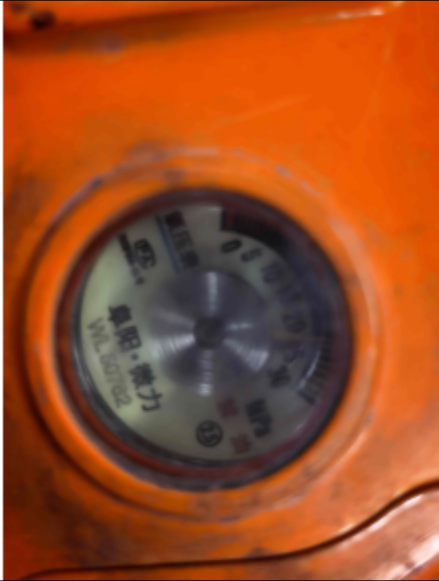
| 序号 | 样品状态 | 橙色整机完好 | 出厂编号 | 250408310001-501 | | |
| 3 | H14260816698 | 结构设计及外观 | 自救器开启、封印条是否断裂，外壳是否严重破损变形 | 合格 | 合格 | GB 24502-2023《煤矿用自救器》7.3.1 a |
| | | 氧气瓶压力(MPa) | ≥18MPa | 21 | 合格 | GB 24502-2023《煤矿用自救器》7.3.1 c |

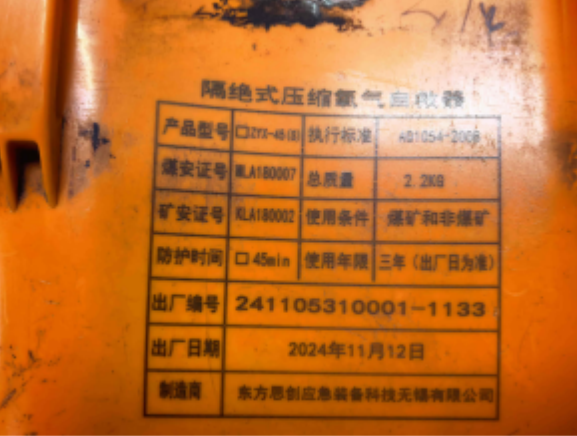
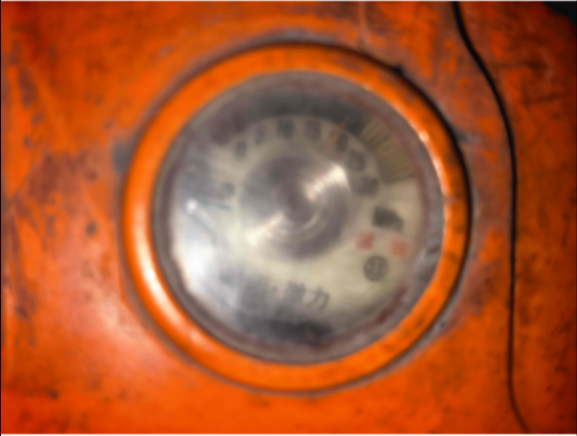
| 序号 | 样品状态 | 橙色整机完好 | 出厂编号 | 241105310001-1133 | | |
| 4 | H14260816699 | 结构设计及外观 | 自救器开启、封印条是否断裂，外壳是否严重破损变形 | 合格 | 合格 | GB 24502-2023《煤矿用自救器》7.3.1 a |
| | | 氧气瓶压力(MPa) | ≥18MPa | 19 | 合格 | GB 24502-2023《煤矿用自救器》7.3.1 c |

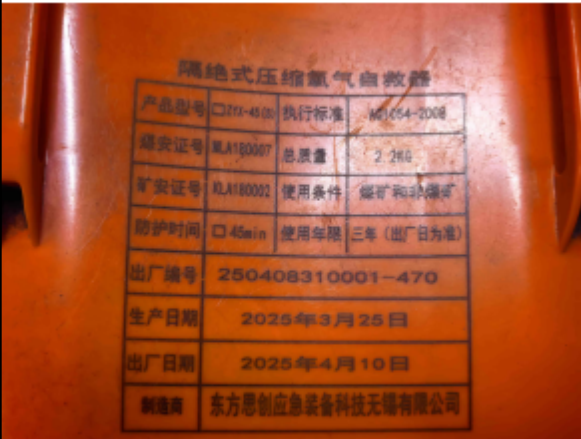
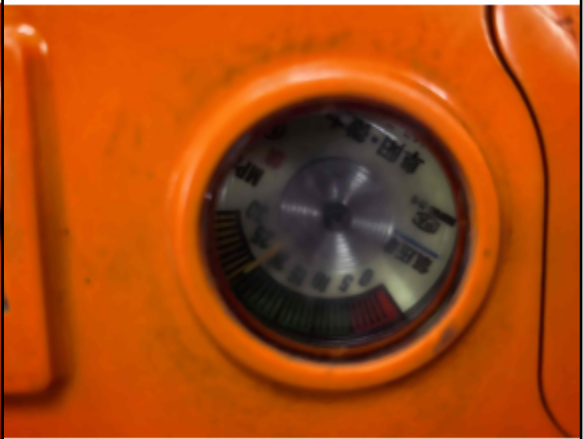
| 序号 | 样品状态 | 橙色整机完好 | 出厂编号 | 250408310001-470 | | |
| 5 | H14260816700 | 结构设计及外观 | 自救器开启、封印条是否断裂，外壳是否严重破损变形 | 合格 | 合格 | GB 24502-2023《煤矿用自救器》7.3.1 a |
| | | 氧气瓶压力(MPa) | ≥18MPa | 22 | 合格 | GB 24502-2023《煤矿用自救器》7.3.1 c |

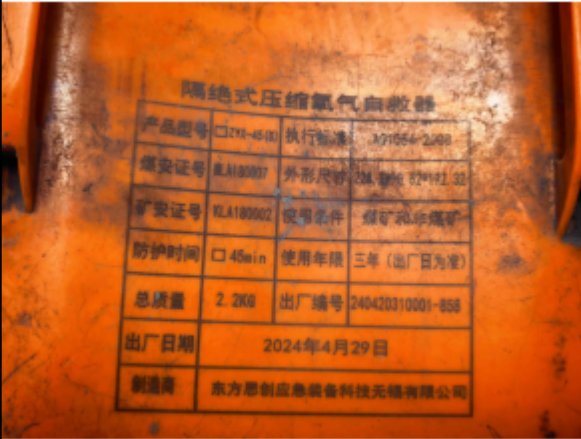
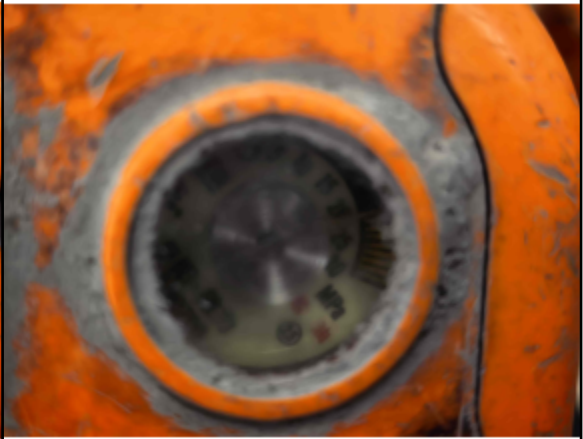
| | 样品状态 | 橙色整机完好 | 出厂编号 | 240420310001-858 | | |
| 6 | H14260816701 | 结构设计及外观 | 自救器开启、封印条是否断裂，外壳是否严重破损变形 | 合格 | 合格 | GB 24502-2023《煤矿用自救器》7.3.1 a |
| | | 氧气瓶压力(MPa) | ≥18MPa | 21 | 合格 | GB 24502-2023《煤矿用自救器》7.3.1 c |

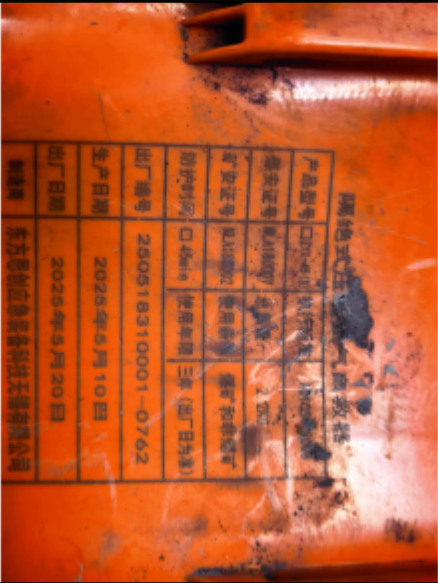
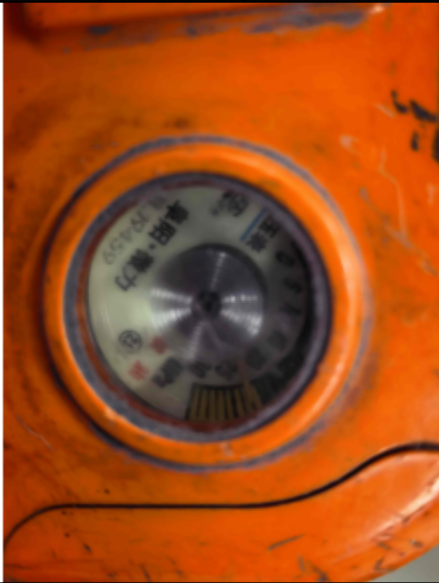
| 序号 | 样品状态 | 橙色整机完好 | 出厂编号 | 250518310001-0762 | | |
| 7 | H14260816702 | 结构设计及外观 | 自救器开启、封印条是否断裂，外壳是否严重破损变形 | 合格 | 合格 | GB 24502-2023《煤矿用自救器》7.3.1 a |
| | | 氧气瓶压力(MPa) | ≥18MPa | 22 | 合格 | GB 24502-2023《煤矿用自救器》7.3.1 c |

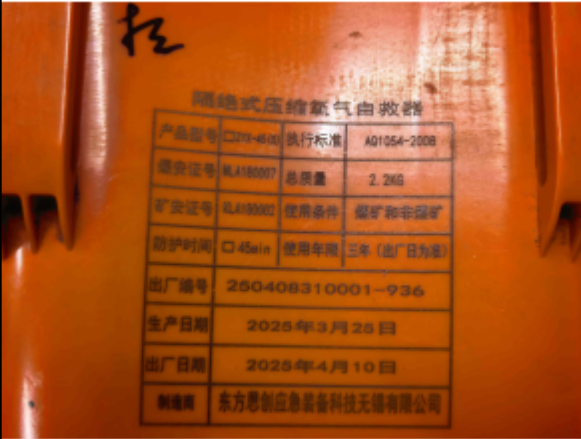
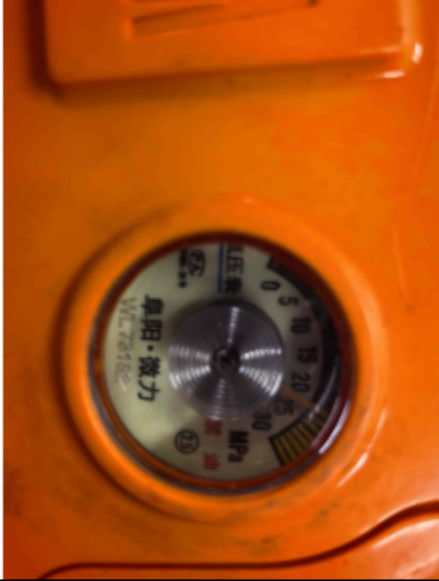
| 序号 | 样品状态 | 橙色整机完好 | 出厂编号 | 250408310001-936 | | |
| 8 | H14260816703 | 结构设计及外观 | 自救器开启、封印条是否断裂，外壳是否严重破损变形 | 合格 | 合格 | GB 24502-2023《煤矿用自救器》7.3.1 a |
| | | 氧气瓶压力(MPa) | ≥18MPa | 22 | 合格 | GB 24502-2023《煤矿用自救器》7.3.1 c |

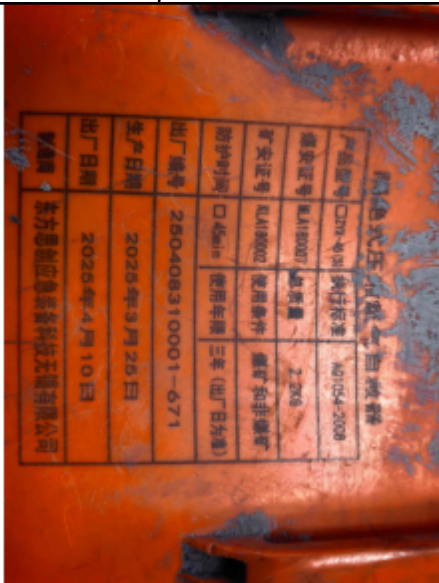
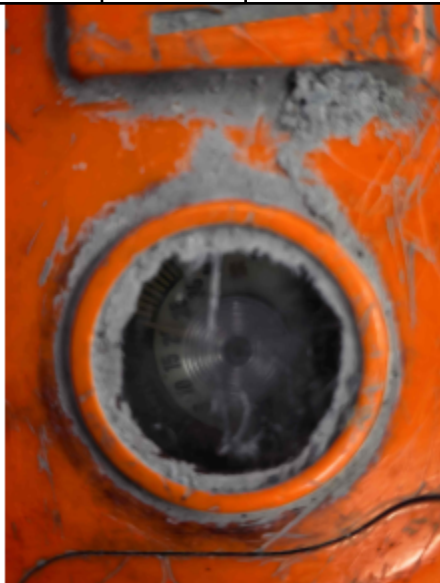
| 序号 | 样品状态 | 橙色整机完好 | 出厂编号 | 250408310001-671 | | |
| | | 结构设计及外观 | 自救器开启、封印条是否断裂，外壳是否严重破损变形 | 合格 | 合格 | GB 24502-2023《煤矿用自救器》7.3.1 a |
| 9 | H14260816704 | 氧气瓶压力(MPa) | ≥18MPa | 22 | 合格 | GB 24502-2023《煤矿用自救器》7.3.1 c |

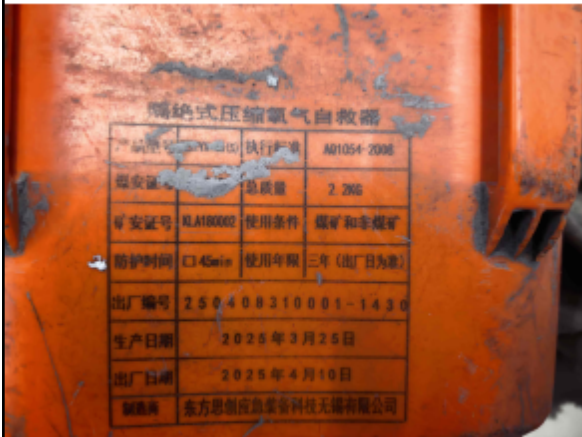
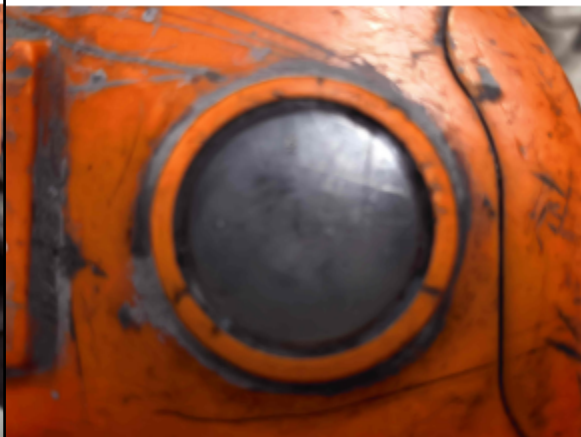
| 序号 | 样品状态 | 橙色整机完好 | 出厂编号 | 250408310001-1430 | | |
| | | 结构设计及外观 | 自救器开启、封印条是否断裂，外壳是否严重破损变形 | 合格 | 合格 | GB 24502-2023《煤矿用自救器》7.3.1 a |
| 10 | H14260816705 | 氧气瓶压力(MPa) | ≥18MPa | 20 | 合格 | GB 24502-2023《煤矿用自救器》7.3.1 c |
