# 检测检验报告

样品名称： 隔绝式压缩氧气自救器（半年）

规格型号： ZYX-45（S）

委托单位： 寸草塔二矿

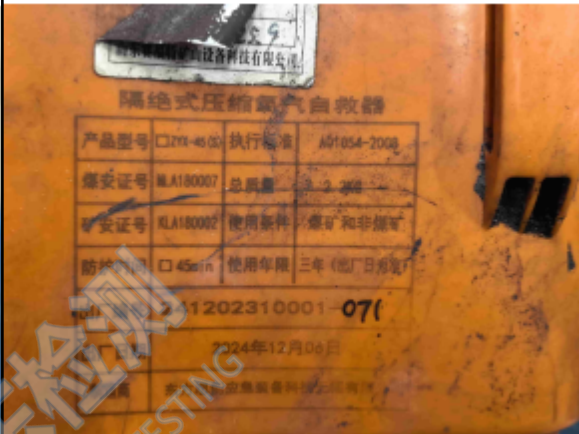
| | | 氧气瓶压力照片 | | | | 更换氢氧化钙后照片 | | |

| 1 | H14260808889 | 结构设计及外观检查 | 自救器开启 | | 未开启 | 合格 | GB 24502-2023《煤矿用自救器》7.3.1 a | |
| | | 氧气瓶压力(MPa) | ≥18MPa | | 21 | 合格 | GB 24502-2023《煤矿用自救器》7.3.1 c | |
| | | 正压气密性(Pa) | 1min内压力计变化值不应大于50Pa | | 102.90 | 不合格 | GB 24502-2023《煤矿用自救器》6.6.4.2 | |
| | | 负压气密性(Pa) | 1min内压力计变化值不应大于50Pa | | 75.10 | 不合格 | GB 24502-2023《煤矿用自救器》6.6.4.1 | |

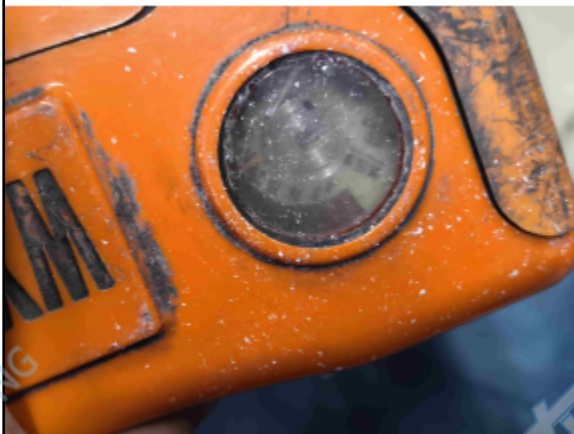
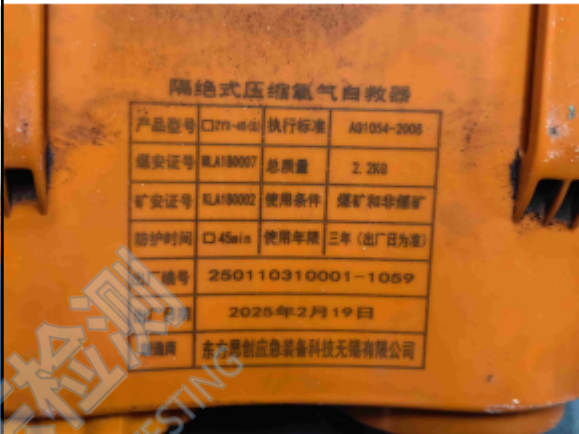
| | | 氧气瓶压力照片 | | | | 更换氢氧化钙后照片 | | |

| 2 | H14260808890 | 结构设计及外观检查 | 自救器开启 | | 未开启 | 合格 | GB 24502-2023《煤矿用自救器》7.3.1 a | |
| | | 氧气瓶压力(MPa) | ≥18MPa | | 20 | 合格 | GB 24502-2023《煤矿用自救器》7.3.1 c | |
| | | 正压气密性(Pa) | 1min内压力计变化值不应大于50Pa | | 675.70 | 不合格 | GB 24502-2023《煤矿用自救器》6.6.4.2 | |
| | | 负压气密性(Pa) | 1min内压力计变化值不应大于50Pa | | 683.00 | 不合格 | GB 24502-2023《煤矿用自救器》6.6.4.1 | |

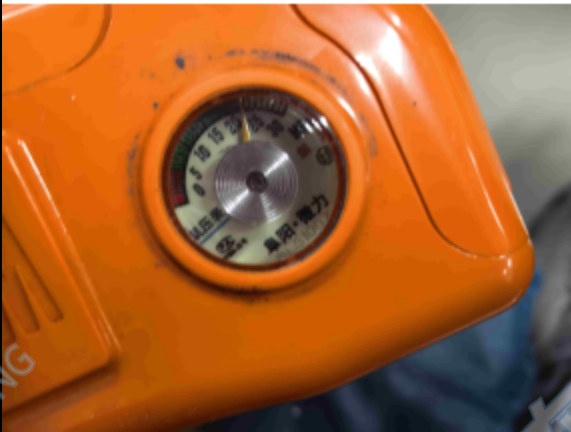
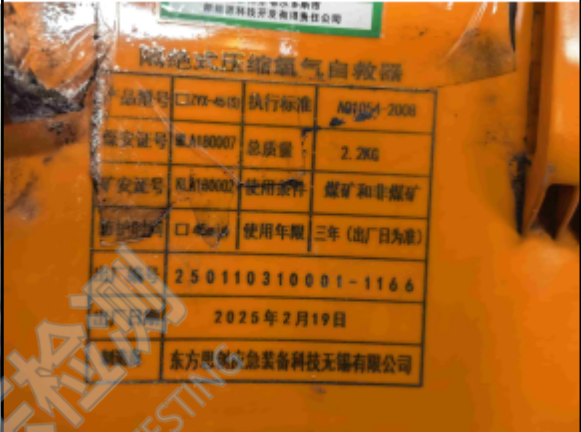
| | | 氧气瓶压力照片 | | | | 更换氢氧化钙后照片 | | |

| 3 | H14260808891 | 结构设计及外观检查 | 自救器开启 | | 未开启 | 合格 | GB 24502-2023《煤矿用自救器》7.3.1 a | |
| | | 氧气瓶压力(MPa) | ≥18MPa | | 20 | 合格 | GB 24502-2023《煤矿用自救器》7.3.1 c | |
| | | 正压气密性(Pa) | 1min内压力计变化值不应大于50Pa | | 46.10 | 合格 | GB 24502-2023《煤矿用自救器》6.6.4.2 | |
| | | 负压气密性(Pa) | 1min内压力计变化值不应大于50Pa | | 16.60 | 合格 | GB 24502-2023《煤矿用自救器》6.6.4.1 | |

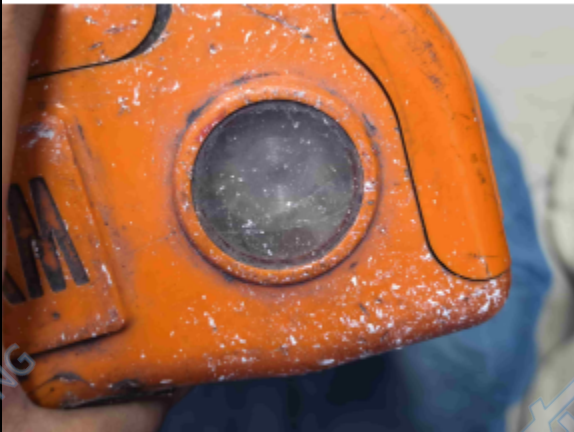
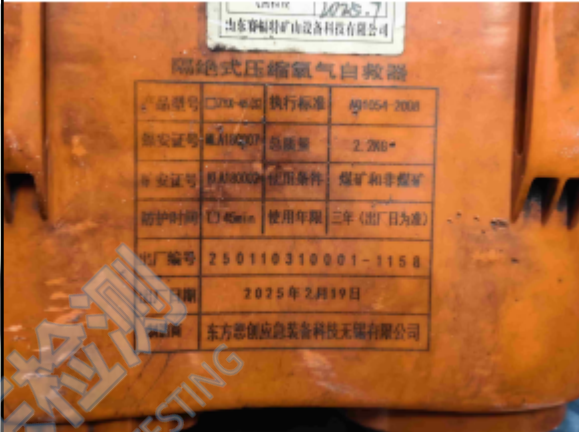
| | | 氧气瓶压力照片 | | | | 更换氢氧化钙后照片 | | |

| 4 | H14260808892 | 结构设计及外观检查 | 自救器开启 | | 未开启 | 合格 | GB 24502-2023《煤矿用自救器》7.3.1 a | |
| | | 氧气瓶压力(MPa) | ≥18MPa | | 22 | 合格 | GB 24502-2023《煤矿用自救器》7.3.1 c | |
| | | 正压气密性(Pa) | 1min内压力计变化值不应大于50Pa | | 373.10 | 不合格 | GB 24502-2023《煤矿用自救器》6.6.4.2 | |
| | | 负压气密性(Pa) | 1min内压力计变化值不应大于50Pa | | 414.70 | 不合格 | GB 24502-2023《煤矿用自救器》6.6.4.1 | |

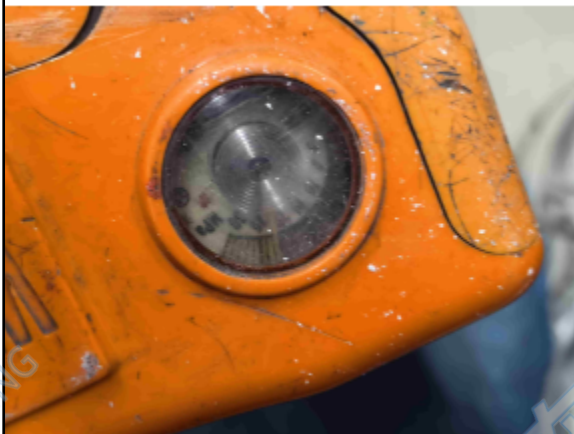
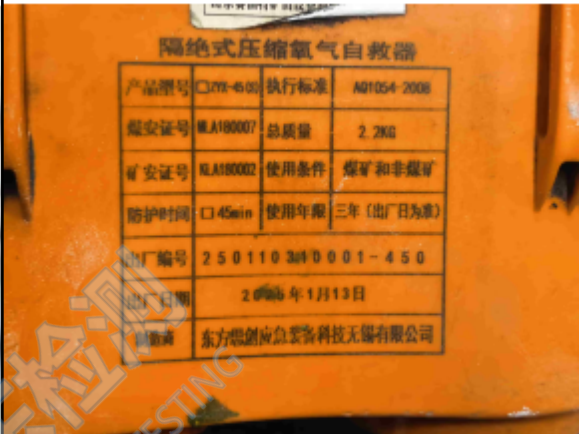
| | | 氧气瓶压力照片 | | | | 更换氢氧化钙后照片 | | |

| 5 | H14260808893 | 结构设计及外观检查 | 自救器开启 | | 未开启 | 合格 | GB 24502-2023《煤矿用自救器》7.3.1 a | |
| | | 氧气瓶压力(MPa) | ≥18MPa | | 21 | 合格 | GB 24502-2023《煤矿用自救器》7.3.1 c | |
| | | 正压气密性(Pa) | 1min内压力计变化值不应大于50Pa | | 693.70 | 不合格 | GB 24502-2023《煤矿用自救器》6.6.4.2 | |
| | | 负压气密性(Pa) | 1min内压力计变化值不应大于50Pa | | 298.50 | 不合格 | GB 24502-2023《煤矿用自救器》6.6.4.1 | |

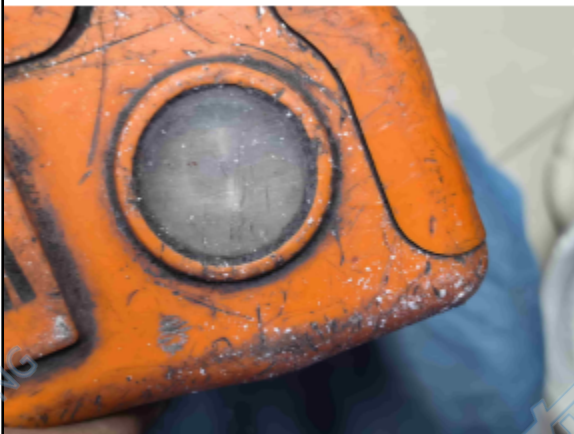
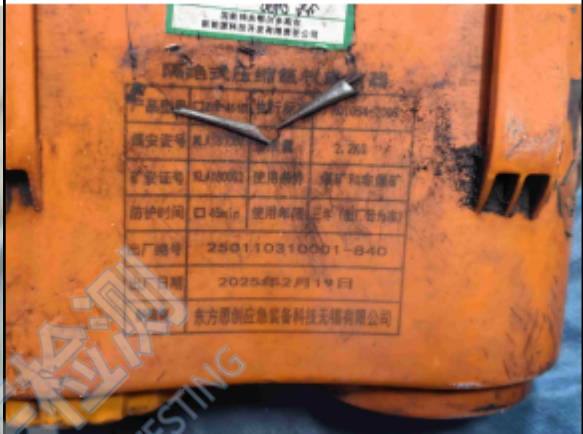
| | | 氧气瓶压力照片 | | | | 更换氢氧化钙后照片 | | |

| 6 | H14260808894 | 结构设计及外观检查 | 自救器开启 | | 未开启 | 合格 | GB 24502-2023《煤矿用自救器》7.3.1 a | |
| | | 氧气瓶压力(MPa) | ≥18MPa | | 21 | 合格 | GB 24502-2023《煤矿用自救器》7.3.1 c | |
| | | 正压气密性(Pa) | 1min内压力计变化值不应大于50Pa | | 712.00 | 不合格 | GB 24502-2023《煤矿用自救器》6.6.4.2 | |
| | | 负压气密性(Pa) | 1min内压力计变化值不应大于50Pa | | 701.20 | 不合格 | GB 24502-2023《煤矿用自救器》6.6.4.1 | |

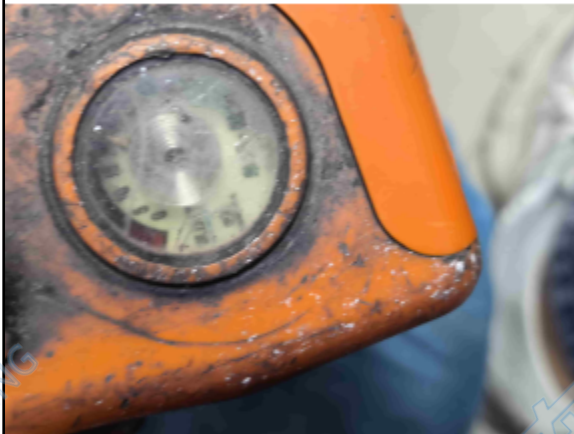
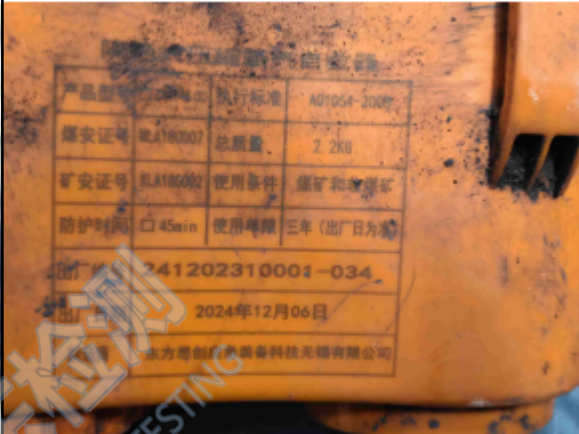
| 序号 | 样品状态 | 橙色整机完好 | 出厂编号 | 241202310001-034 | | 更换氢氧化钙日期 | 2026-08-08 | |
|---|---|---|---|---|---|---|---|--|
| | | 氧气瓶压力照片 | | | | 更换氢氧化钙后照片 | | |

| 序号 | 样品状态 | 橙色整机完好 | 出厂编号 | 241202310001-034 | | 更换氢氧化钙日期 | 2026-08-08 | |
|---|---|---|---|---|---|---|---|--|
| 7 | H14260808895 | 结构设计及外观检查 | 自救器开启 | | 未开启 | 合格 | GB 24502-2023《煤矿用自救器》7.3.1 a | |
| | | 氧气瓶压力(MPa) | ≥18MPa | | 20 | 合格 | GB 24502-2023《煤矿用自救器》7.3.1 c | |
| | | 正压气密性(Pa) | 1min内压力计变化值不应大于50Pa | | 662.80 | 不合格 | GB 24502-2023《煤矿用自救器》6.6.4.2 | |
| | | 负压气密性(Pa) | 1min内压力计变化值不应大于50Pa | | 632.10 | 不合格 | GB 24502-2023《煤矿用自救器》6.6.4.1 | |

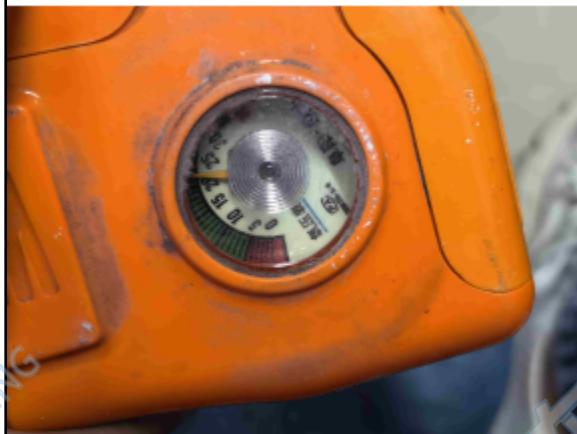
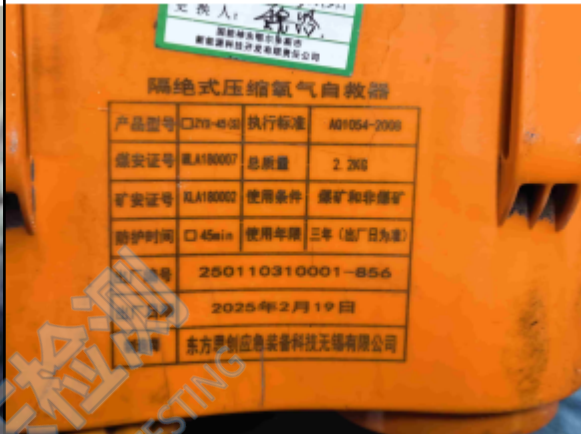
| | | 氧气瓶压力照片 | | | | 更换氢氧化钙后照片 | | |

| 8 | H14260808896 | 结构设计及外观检查 | 自救器开启 | | 未开启 | 合格 | GB 24502-2023《煤矿用自救器》7.3.1 a | |
| | | 氧气瓶压力(MPa) | ≥18MPa | | 21 | 合格 | GB 24502-2023《煤矿用自救器》7.3.1 c | |
| | | 正压气密性(Pa) | 1min内压力计变化值不应大于50Pa | | 488.90 | 不合格 | GB 24502-2023《煤矿用自救器》6.6.4.2 | |
| | | 负压气密性(Pa) | 1min内压力计变化值不应大于50Pa | | 488.56 | 不合格 | GB 24502-2023《煤矿用自救器》6.6.4.1 | |

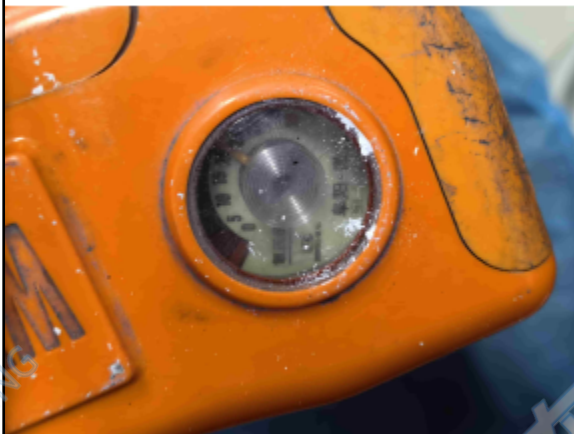
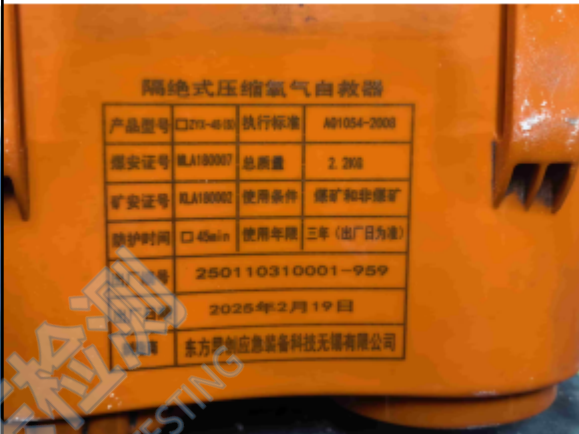
| | | 氧气瓶压力照片 | | | | 更换氢氧化钙后照片 | | |

| 10 | H14260808898 | 结构设计及外观检查 | 自救器开启 | | 未开启 | 合格 | GB 24502-2023《煤矿用自救器》7.3.1 a | |
| | | 氧气瓶压力(MPa) | ≥18MPa | | 21 | 合格 | GB 24502-2023《煤矿用自救器》7.3.1 c | |
| | | 正压气密性(Pa) | 1min内压力计变化值不应大于50Pa | | 124.00 | 不合格 | GB 24502-2023《煤矿用自救器》6.6.4.2 | |
| | | 负压气密性(Pa) | 1min内压力计变化值不应大于50Pa | | 25.10 | 合格 | GB 24502-2023《煤矿用自救器》6.6.4.1 | |
