# 检测检验报告

样品名称： 隔绝式压缩氧气自救器（半年）

规格型号： ZYX-45（S）

委托单位： 寸草塔二矿

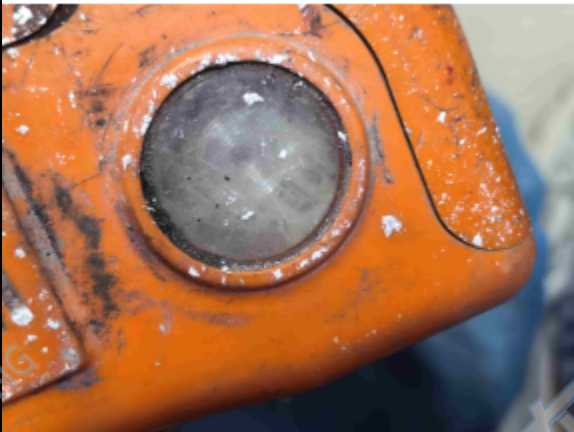
| | | 氧气瓶压力(MPa) | ≥18MPa | | 22 | 合格 | GB 24502-2023《煤矿用自救器》7.3.1 c | |
| | | 氧气瓶压力照片 | | | | 更换氢氧化钙后照片 | | |

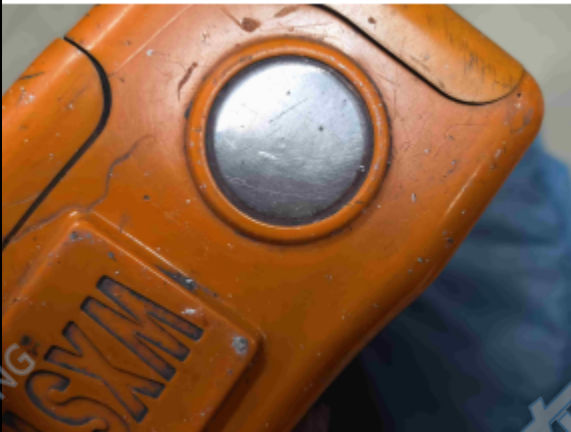
| | | 氧气瓶压力(MPa) | ≥18MPa | | 22 | 合格 | GB 24502-2023《煤矿用自救器》7.3.1 c | |
| | | 氧气瓶压力照片 | | | | 更换氢氧化钙后照片 | | |

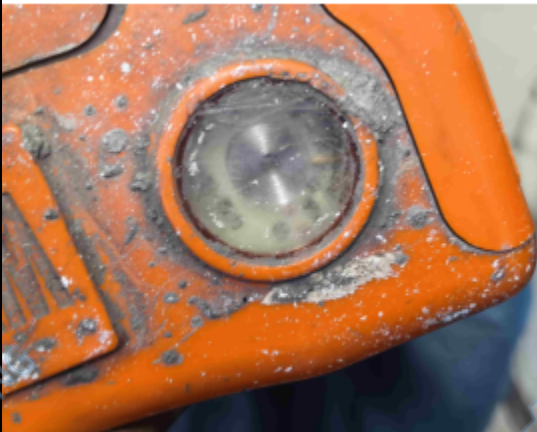
| | | 氧气瓶压力(MPa) | ≥18MPa | | 22 | 合格 | GB 24502-2023《煤矿用自救器》7.3.1 c | |
| | | 氧气瓶压力照片 | | | | 更换氢氧化钙后照片 | | |

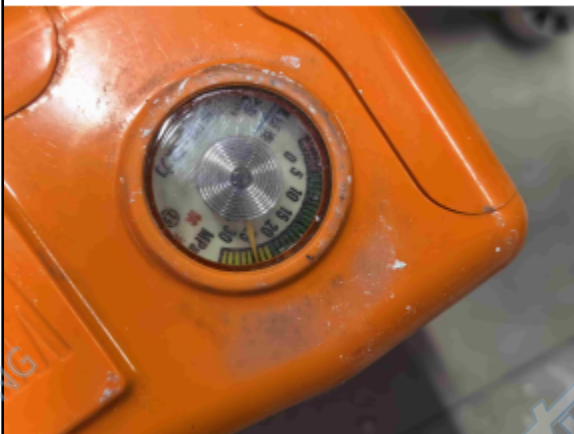
| | | 氧气瓶压力(MPa) | ≥18MPa | | 21 | 合格 | GB 24502-2023《煤矿用自救器》7.3.1 c | |
| | | 氧气瓶压力照片 | | | | 更换氢氧化钙后照片 | | |

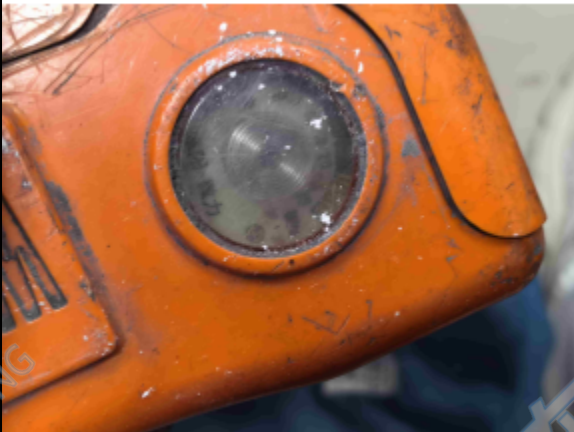
| | | 氧气瓶压力(MPa) | ≥18MPa | | 22 | 合格 | GB 24502-2023《煤矿用自救器》7.3.1 c | |
| | | 氧气瓶压力照片 | | | | 更换氢氧化钙后照片 | | |

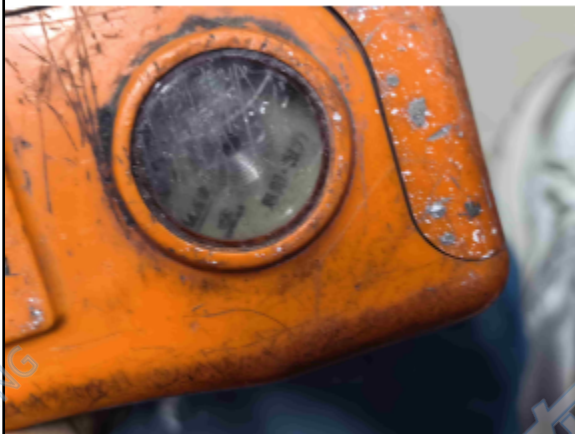
| | | 氧气瓶压力(MPa) | ≥18MPa | | 23 | 合格 | GB 24502-2023《煤矿用自救器》7.3.1 c | |
| | | 氧气瓶压力照片 | | | | 更换氢氧化钙后照片 | | |

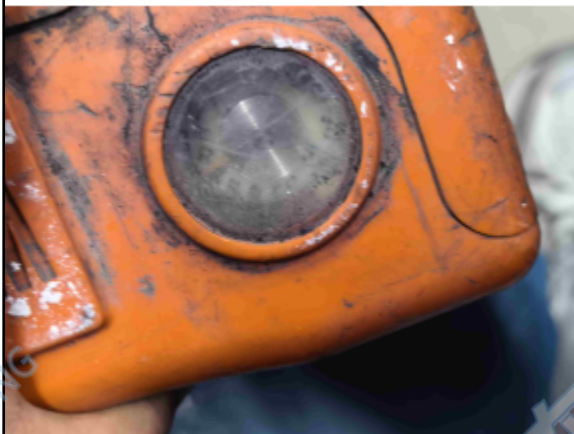
| | | 氧气瓶压力(MPa) | ≥18MPa | | 22 | 合格 | GB 24502-2023《煤矿用自救器》7.3.1 c | |
| | | 氧气瓶压力照片 | | | | 更换氢氧化钙后照片 | | |

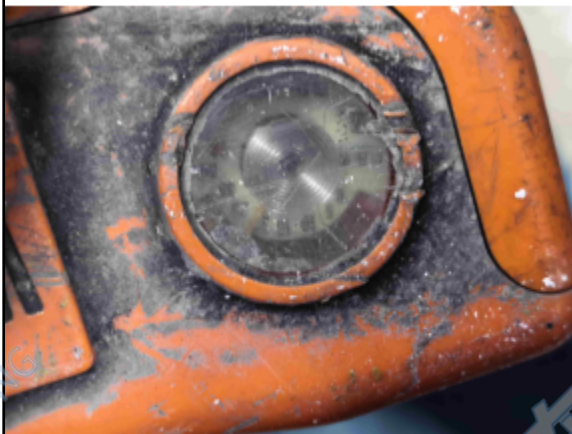
| | | 氧气瓶压力(MPa) | ≥18MPa | | 22 | 合格 | GB 24502-2023《煤矿用自救器》7.3.1 c | |
| | | 氧气瓶压力照片 | | | | 更换氢氧化钙后照片 | | |

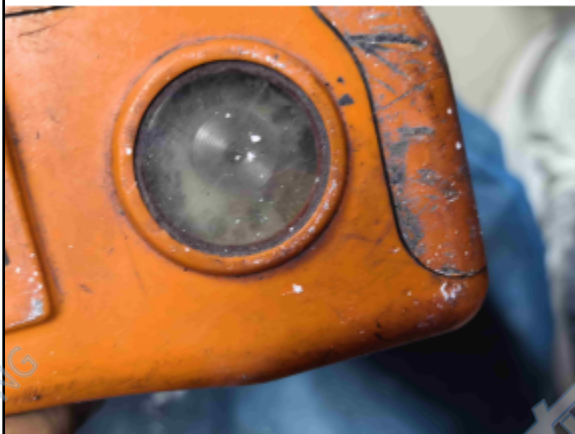
| | | 氧气瓶压力(MPa) | ≥18MPa | | 21 | 合格 | GB 24502-2023《煤矿用自救器》7.3.1 c | |
| | | 氧气瓶压力照片 | | | | 更换氢氧化钙后照片 | | |

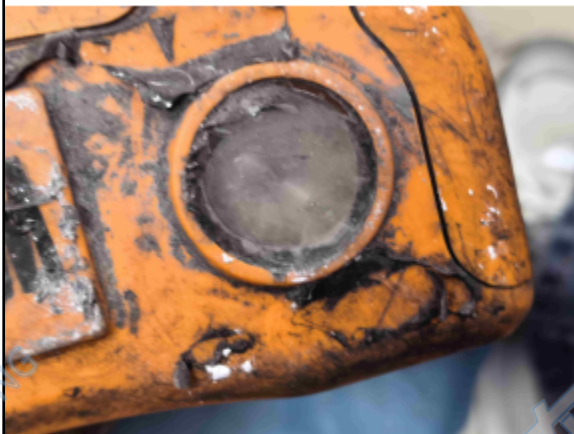
| | | 氧气瓶压力(MPa) | ≥18MPa | | 22 | 合格 | GB 24502-2023《煤矿用自救器》7.3.1 c | |
| | | 氧气瓶压力照片 | | | | 更换氢氧化钙后照片 | | |
