# 检测检验报告

样品名称： 隔绝式压缩氧气自救器（在用品）

规格型号： ZY45X (MS)

委托单位： 石圪台煤矿

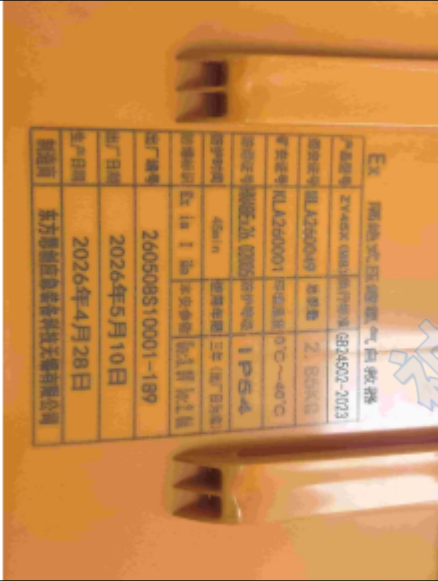
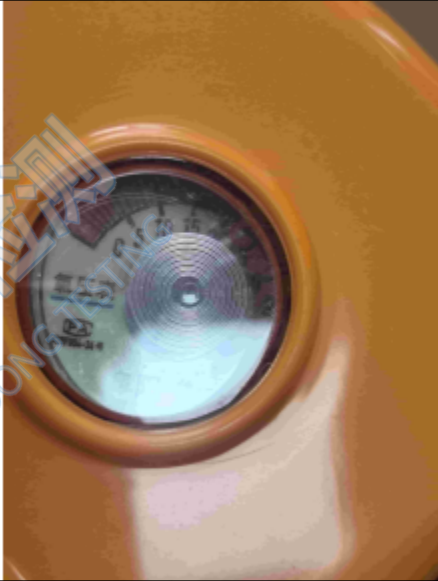
| 序号 | 样品状态 | 橙色整机完好 | 出厂编号 | 260508S10001-189 | | |
| | | 结构设计及外观 | 自救器开启、封印条是否断裂，外壳是否严重破损变形 | 合格 | 合格 | GB 24502-2023《煤矿用自救器》7.3.1 a |
| 1 | H14260704959 | 氧气瓶压力 (MPa) | ≥18MPa | 22 | 合格 | GB 24502-2023《煤矿用自救器》7.3.1 c |

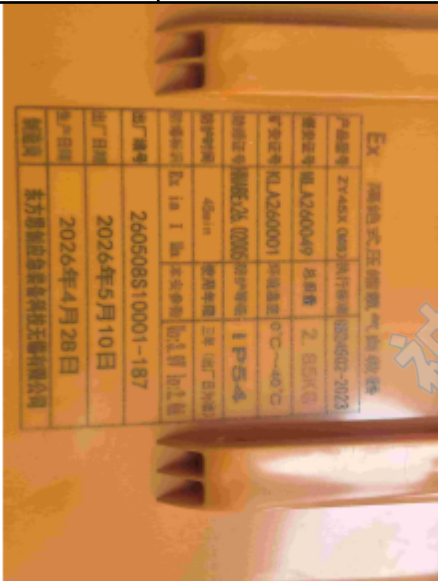
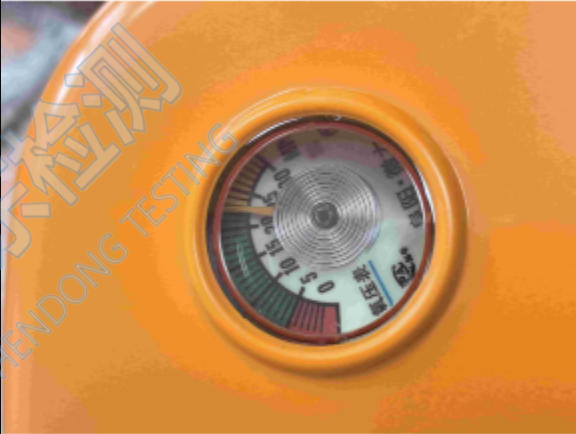
| 序号 | 样品状态 | 橙色整机完好 | 出厂编号 | 260508S10001-187 | | |
| | | 结构设计及外观 | 自救器开启、封印条是否断裂，外壳是否严重破损变形 | 合格 | 合格 | GB 24502-2023《煤矿用自救器》7.3.1 a |
| 2 | H14260704960 | 氧气瓶压力 (MPa) | ≥18MPa | 22 | 合格 | GB 24502-2023《煤矿用自救器》7.3.1 c |

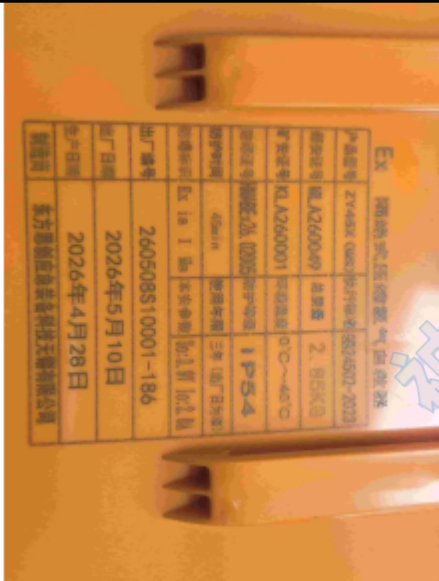
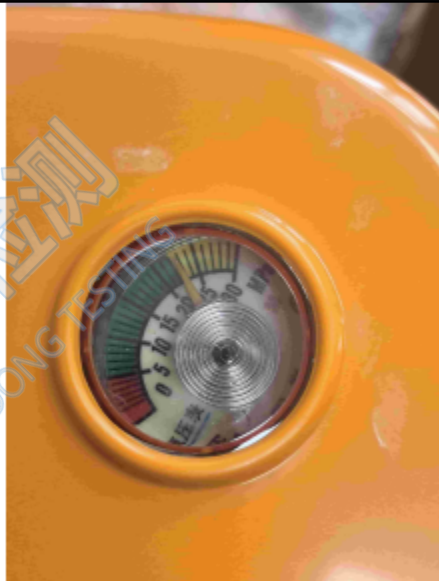
| 序号 | 样品状态 | 橙色整机完好 | 出厂编号 | 260508S10001-186 | | |
| | 3 | H14260704961 | 结构设计及外观 | 自救器开启、封印条是否断裂，外壳是否严重破损变形 | 合格 | 合格 |
| 氧气瓶压力 (MPa) | | | ≥18MPa | 22 | 合格 | GB 24502-2023《煤矿用自救器》7.3.1 c |

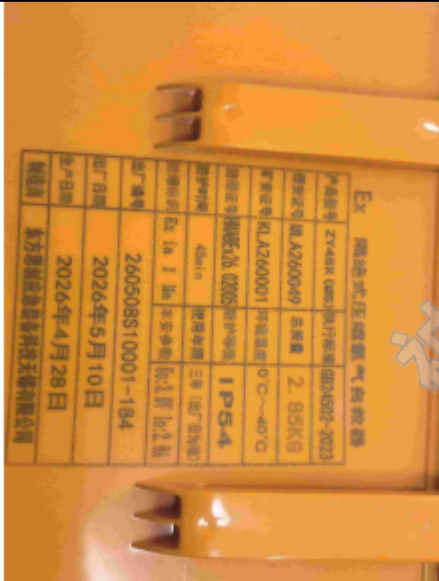
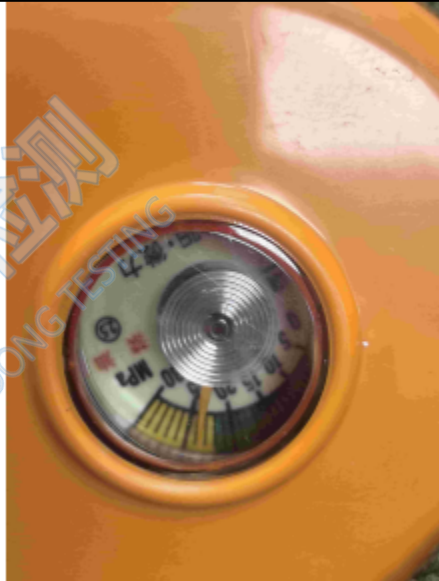
| 序号 | 样品状态 | 橙色整机完好 | 出厂编号 | 260508S10001-184 | | |
| | 4 | H14260704962 | 结构设计及外观 | 自救器开启、封印条是否断裂，外壳是否严重破损变形 | 合格 | 合格 |
| 氧气瓶压力 (MPa) | | | ≥18MPa | 24 | 合格 | GB 24502-2023《煤矿用自救器》7.3.1 c |

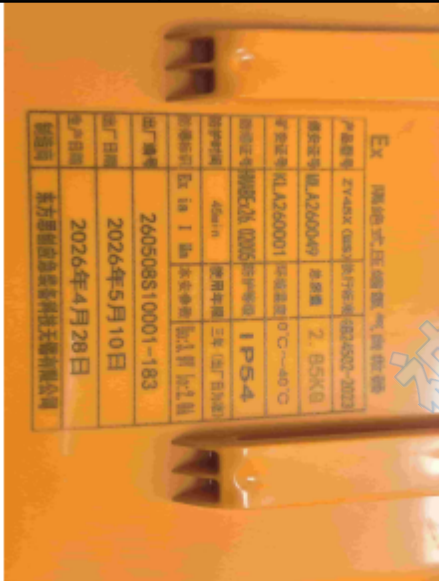
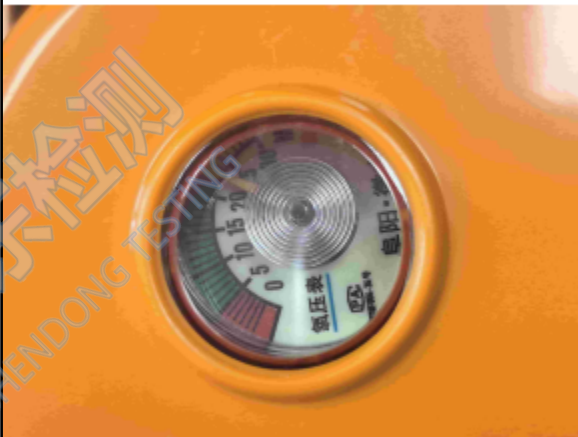
| 序号 | 样品状态 | 橙色整机完好 | 出厂编号 | 260508S10001-183 | | |
| | 5 | H14260704963 | 结构设计及外观 | 自救器开启、封印条是否断裂，外壳是否严重破损变形 | 合格 | 合格 |
| 氧气瓶压力 (MPa) | | | ≥18MPa | 22 | 合格 | GB 24502-2023《煤矿用自救器》7.3.1 c |

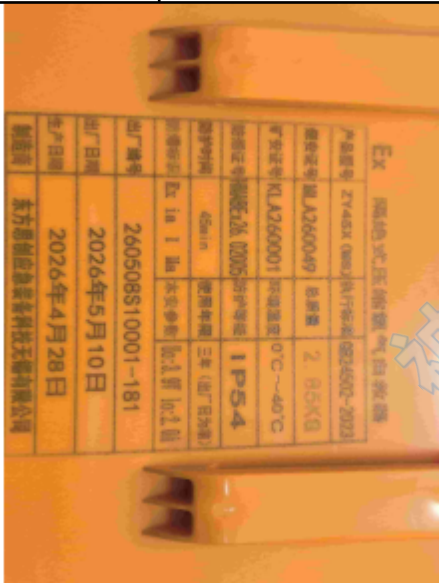
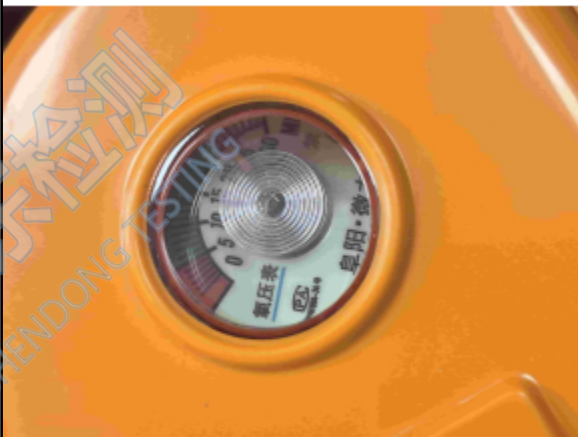
| 序号 | 样品状态 | 橙色整机完好 | 出厂编号 | 260508S10001-181 | | |
| 6 | H14260704964 | 结构设计及外观 | 自救器开启、封印条是否断裂，外壳是否严重破损变形 | 合格 | 合格 | GB 24502-2023《煤矿用自救器》7.3.1 a |
| | | 氧气瓶压力 (MPa) | ≥18MPa | 23 | 合格 | GB 24502-2023《煤矿用自救器》7.3.1 c |

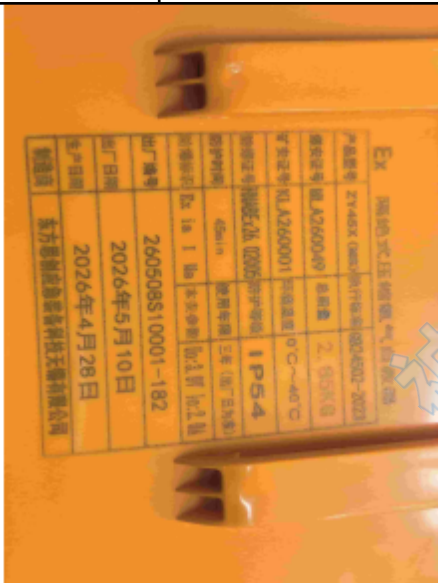
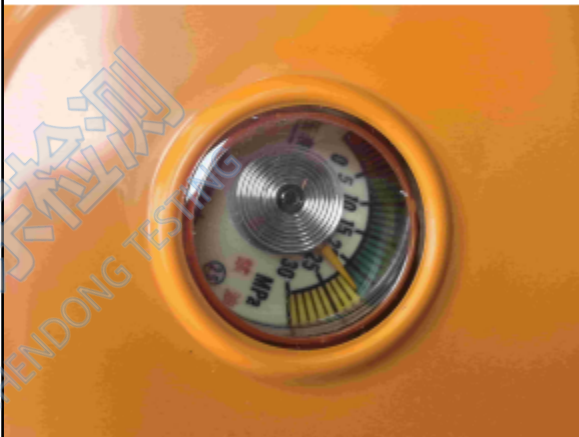
| 序号 | 样品状态 | 橙色整机完好 | 出厂编号 | 260508S10001-182 | | |
| 7 | H14260704965 | 结构设计及外观 | 自救器开启、封印条是否断裂，外壳是否严重破损变形 | 合格 | 合格 | GB 24502-2023《煤矿用自救器》7.3.1 a |
| | | 氧气瓶压力 (MPa) | ≥18MPa | 22 | 合格 | GB 24502-2023《煤矿用自救器》7.3.1 c |

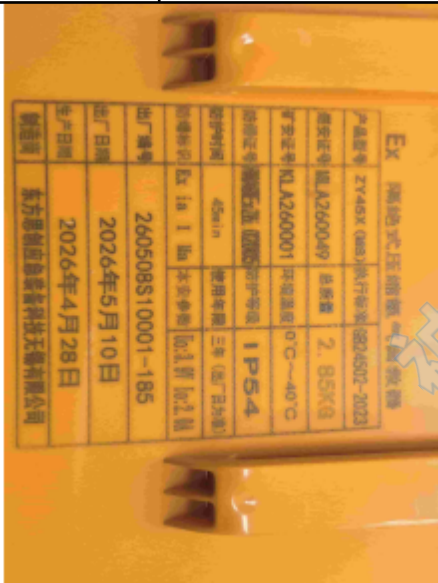
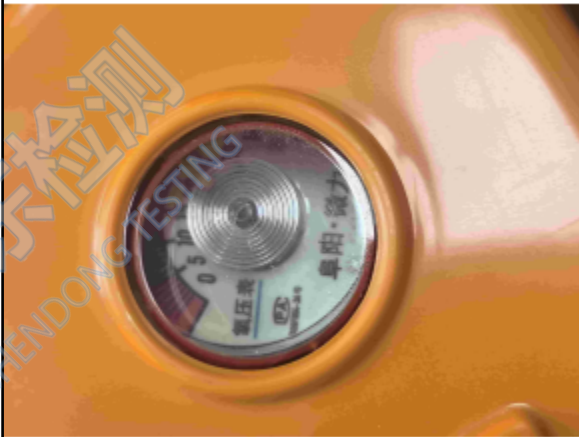
| 序号 | 样品状态 | 橙色整机完好 | 出厂编号 | 260508S10001-185 | | |
| 8 | H14260704966 | 结构设计及外观 | 自救器开启、封印条是否断裂，外壳是否严重破损变形 | 合格 | 合格 | GB 24502-2023《煤矿用自救器》7.3.1 a |
| | | 氧气瓶压力 (MPa) | ≥18MPa | 22 | 合格 | GB 24502-2023《煤矿用自救器》7.3.1 c |

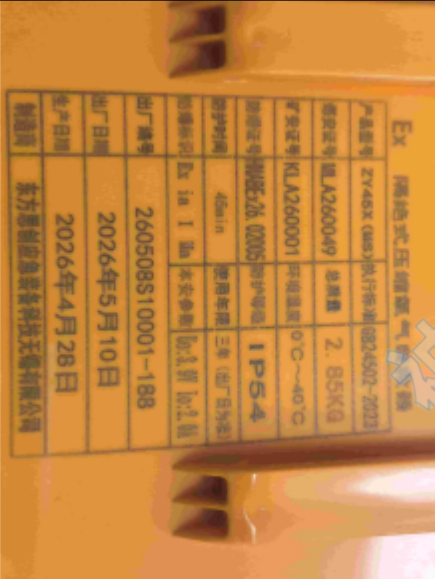
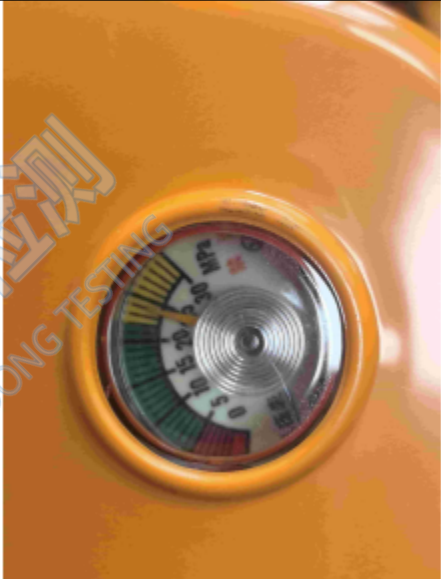
| 序号 | 样品状态 | 橙色整机完好 | 出厂编号 | 260508S10001-188 | | |
| | | 结构设计及外观 | 自救器开启、封印条是否断裂，外壳是否严重破损变形 | 合格 | 合格 | GB 24502-2023《煤矿用自救器》7.3.1 a |
| 9 | H14260704967 | 氧气瓶压力 (MPa) | ≥18MPa | 24 | 合格 | GB 24502-2023《煤矿用自救器》7.3.1 c |

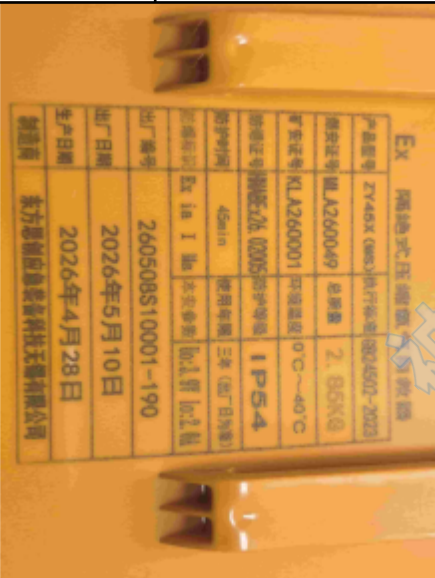
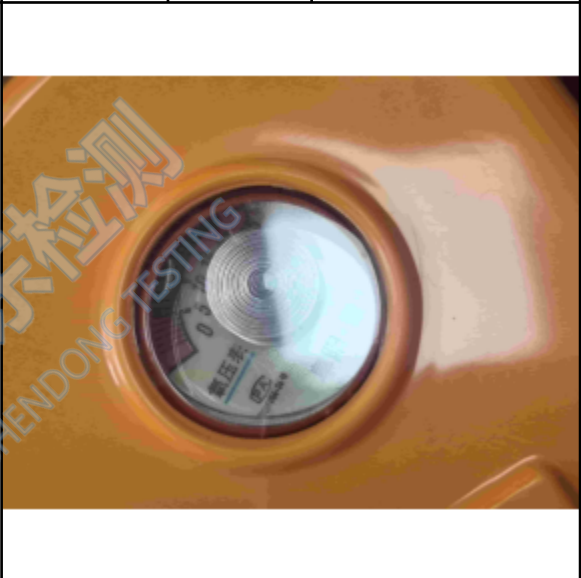
| 序号 | 样品状态 | 橙色整机完好 | 出厂编号 | 260508S10001-190 | | |
| | | 结构设计及外观 | 自救器开启、封印条是否断裂，外壳是否严重破损变形 | 合格 | 合格 | GB 24502-2023《煤矿用自救器》7.3.1 a |
| 10 | H14260704968 | 氧气瓶压力 (MPa) | ≥18MPa | 22 | 合格 | GB 24502-2023《煤矿用自救器》7.3.1 c |
