编号：2471473-2026

# 检测检验报告

样品名称： 隔绝式压缩氧气自救器（在用品）

规格型号： ZYX45

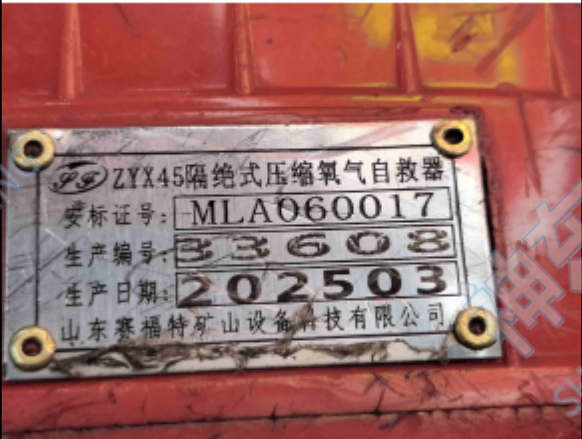
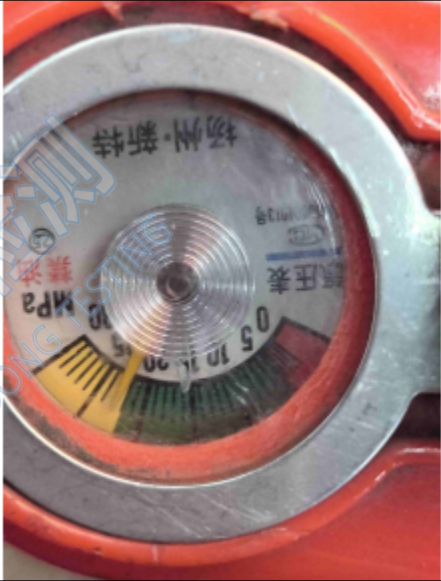
| 序号 | 样品状态 | 红色整机完好 | 出厂编号 | 33608 | | |

| 1 | H14260704296 | 结构设计及外观 | 自救器开启、封印条是否断裂，外壳是否严重破损变形 | 合格 | 合格 | GB 24502-2023《煤矿用自救器》7.3.1 a |
| | | 氧气瓶压力 (MPa) | ≥18MPa | 23 | 合格 | GB 24502-2023《煤矿用自救器》7.3.1 c |

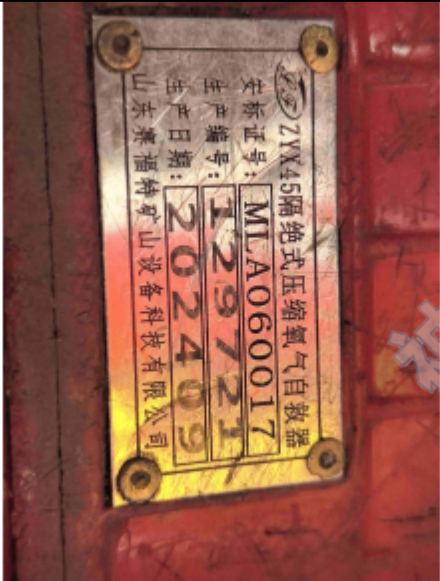
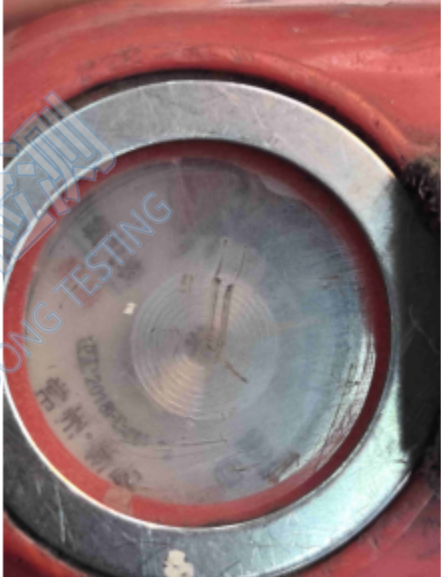
| 序号 | 样品状态 | 红色整机完好 | 出厂编号 | 129721 | | |

| 2 | H14260704297 | 结构设计及外观 | 自救器开启、封印条是否断裂，外壳是否严重破损变形 | 合格 | 合格 | GB 24502-2023《煤矿用自救器》7.3.1 a |
| | | 氧气瓶压力 (MPa) | ≥18MPa | 22 | 合格 | GB 24502-2023《煤矿用自救器》7.3.1 c |

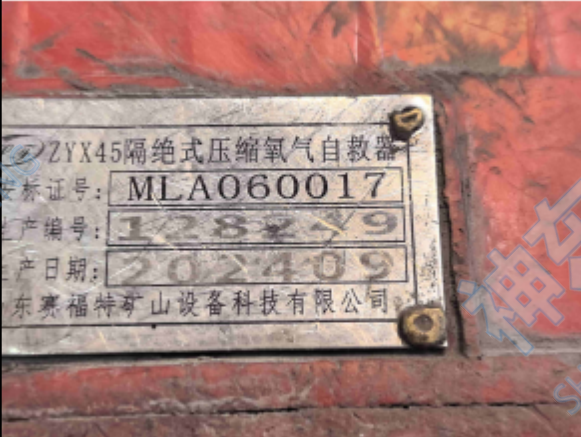
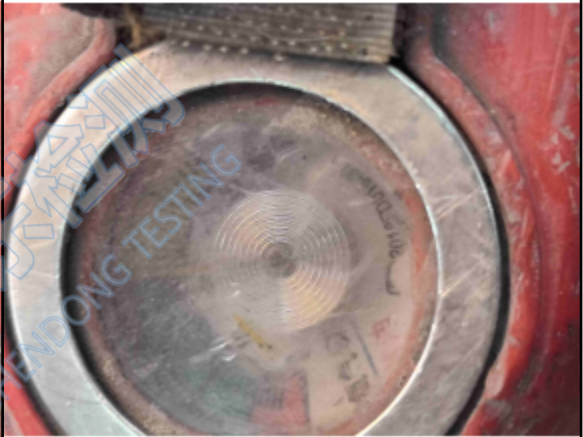
| 序号 | 样品状态 | 红色整机完好 | 出厂编号 | 128249 | | |

| 3 | H14260704298 | 结构设计及外观 | 自救器开启、封印条是否断裂，外壳是否严重破损变形 | 合格 | 合格 | GB 24502-2023《煤矿用自救器》7.3.1 a |
| | | 氧气瓶压力 (MPa) | ≥18MPa | 22 | 合格 | GB 24502-2023《煤矿用自救器》7.3.1 c |

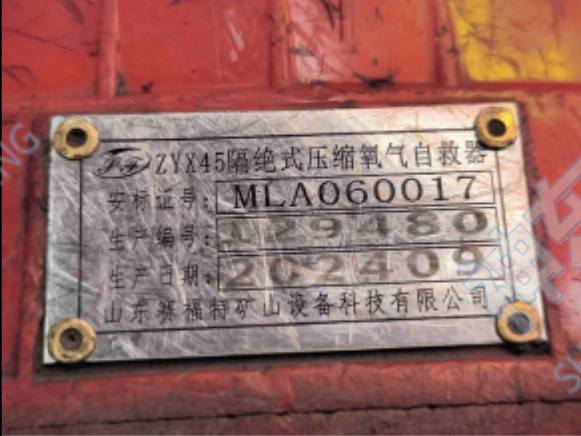
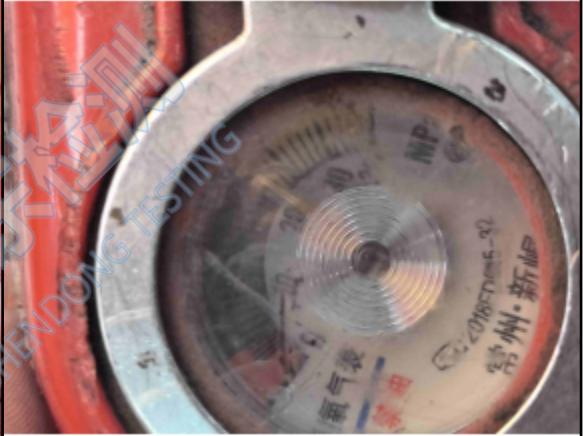
| 序号 | 样品状态 | 红色整机完好 | 出厂编号 | 129480 | | |

| 4 | H14260704299 | 结构设计及外观 | 自救器开启、封印条是否断裂，外壳是否严重破损变形 | 合格 | 合格 | GB 24502-2023《煤矿用自救器》7.3.1 a |
| | | 氧气瓶压力 (MPa) | ≥18MPa | 22 | 合格 | GB 24502-2023《煤矿用自救器》7.3.1 c |

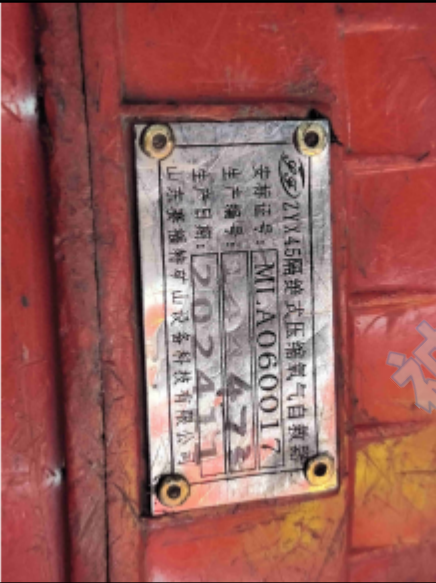
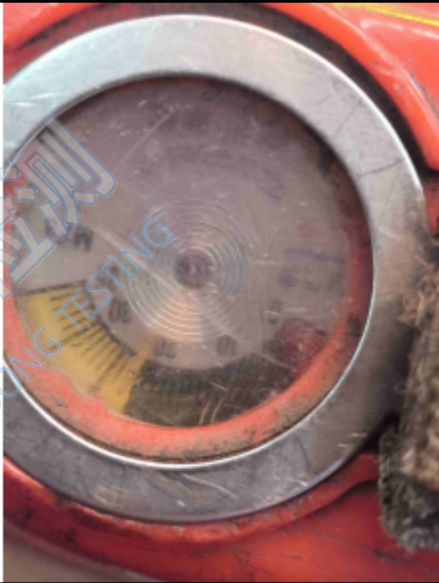
| 序号 | 样品状态 | 红色整机完好 | 出厂编号 | 144473 | | |

| | | 结构设计及外观 | 自救器开启、封印条是否断裂，外壳是否严重破损变形 | 合格 | 合格 | GB 24502-2023《煤矿用自救器》7.3.1 a |
| 5 | H14260704300 | 氧气瓶压力 (MPa) | ≥18MPa | 22 | 合格 | GB 24502-2023《煤矿用自救器》7.3.1 c |

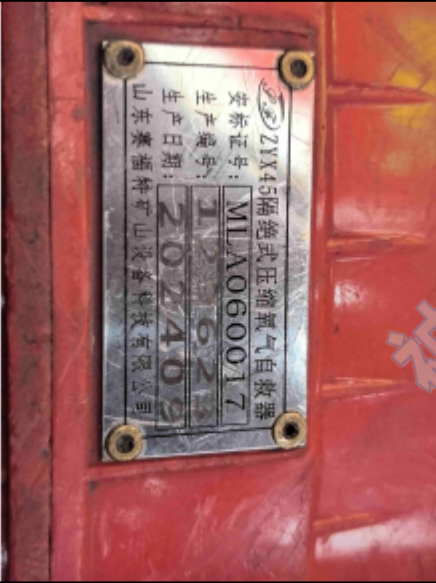
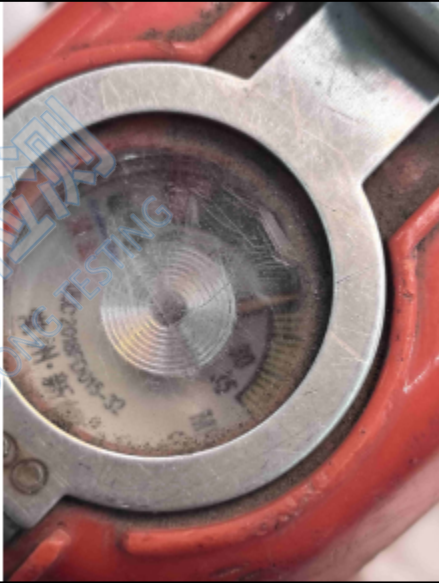
| 序号 | 样品状态 | 红色整机完好 | 出厂编号 | 129623 | | |

| | | 结构设计及外观 | 自救器开启、封印条是否断裂，外壳是否严重破损变形 | 合格 | 合格 | GB 24502-2023《煤矿用自救器》7.3.1 a |
| 6 | H14260704301 | 氧气瓶压力 (MPa) | ≥18MPa | 22 | 合格 | GB 24502-2023《煤矿用自救器》7.3.1 c |

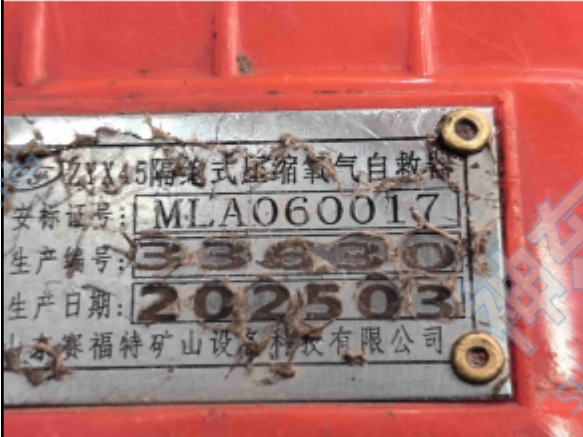
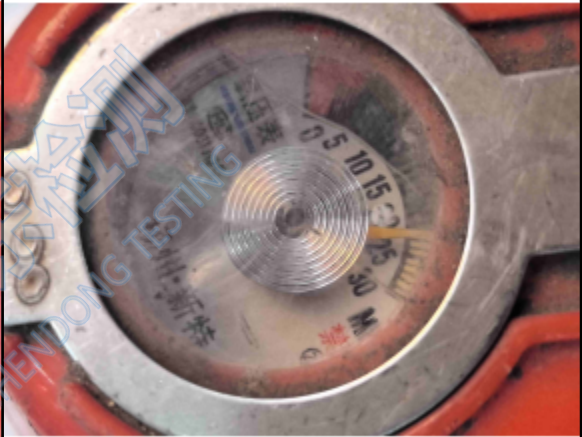
| 序号 | 样品状态 | 红色整机完好 | 出厂编号 | 33630 | | |

| 7 | H14260704302 | 结构设计及外观 | 自救器开启、封印条是否断裂，外壳是否严重破损变形 | 合格 | 合格 | GB 24502-2023《煤矿用自救器》7.3.1 a |
| | | 氧气瓶压力 (MPa) | ≥18MPa | 20 | 合格 | GB 24502-2023《煤矿用自救器》7.3.1 c |

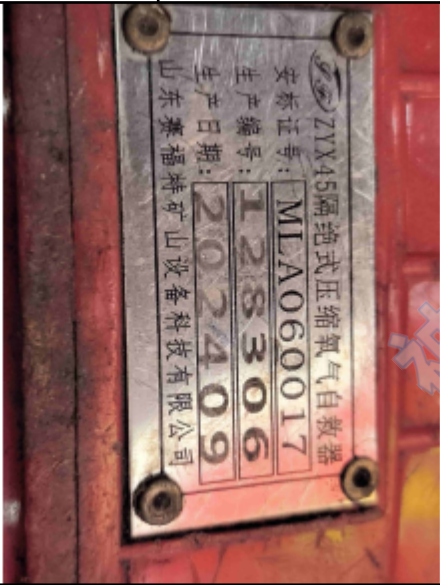
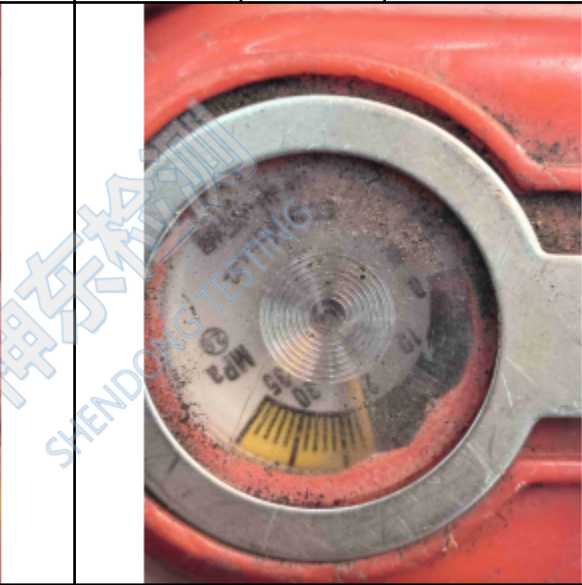
| 序号 | 样品状态 | 红色整机完好 | 出厂编号 | 128306 | | |

| 8 | H14260704303 | 结构设计及外观 | 自救器开启、封印条是否断裂，外壳是否严重破损变形 | 合格 | 合格 | GB 24502-2023《煤矿用自救器》7.3.1 a |
| | | 氧气瓶压力 (MPa) | ≥18MPa | 22 | 合格 | GB 24502-2023《煤矿用自救器》7.3.1 c |

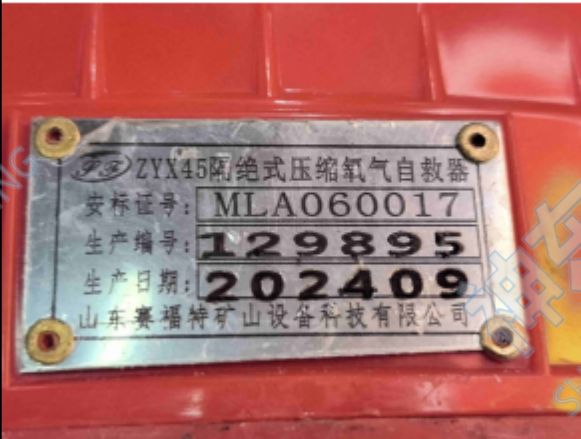
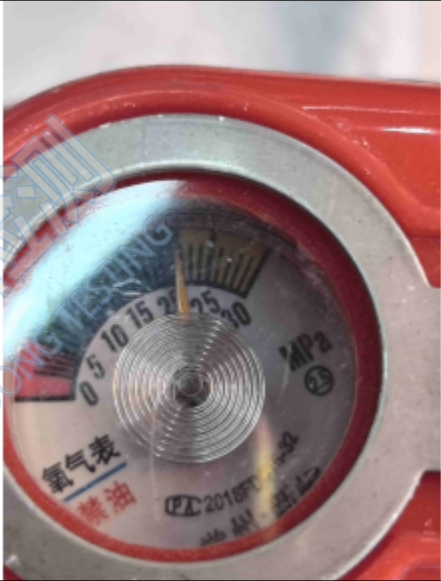
| 序号 | 样品状态 | 红色整机完好 | 出厂编号 | 129895 | | |

| 9 | H14260704304 | 结构设计及外观 | 自救器开启、封印条是否断裂，外壳是否严重破损变形 | 合格 | 合格 | GB 24502-2023《煤矿用自救器》7.3.1 a |
| | | 氧气瓶压力 (MPa) | ≥18MPa | 22 | 合格 | GB 24502-2023《煤矿用自救器》7.3.1 c |

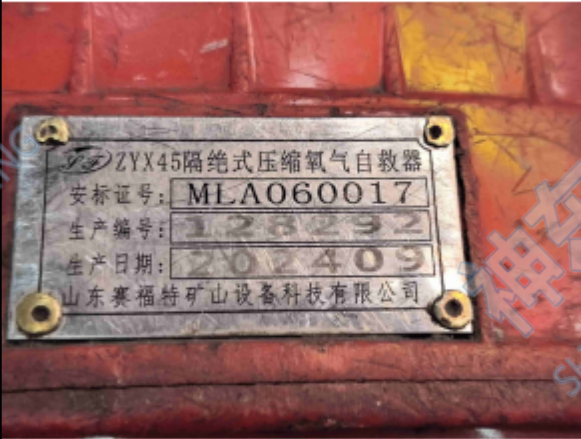
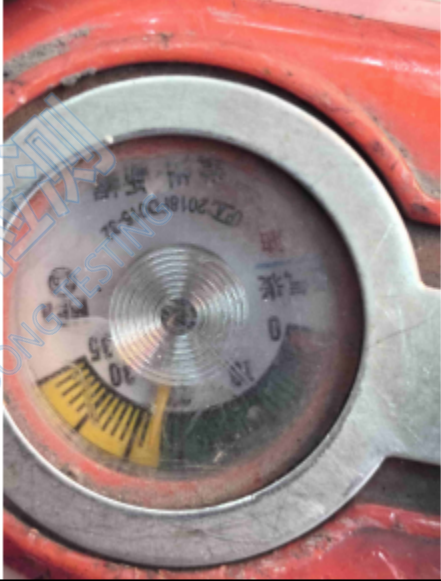
| 序号 | 样品状态 | 红色整机完好 | 出厂编号 | 128292 | | |

| 10 | H14260704305 | 结构设计及外观 | 自救器开启、封印条是否断裂，外壳是否严重破损变形 | 合格 | 合格 | GB 24502-2023《煤矿用自救器》7.3.1 a |
| | | 氧气瓶压力 (MPa) | ≥18MPa | 22 | 合格 | GB 24502-2023《煤矿用自救器》7.3.1 c |
