编号：2471474-2026

# 检测检验报告

样品名称： 隔绝式压缩氧气自救器（在用品）

规格型号： ZYX45

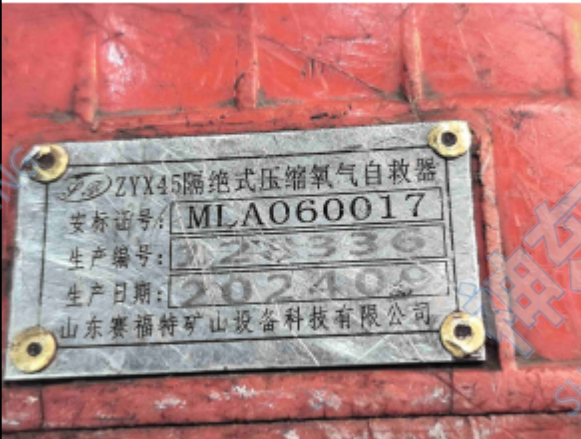
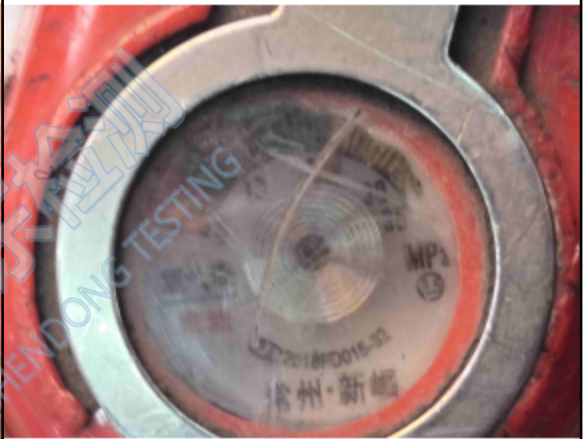
| 序号 | 样品状态 | 红色整机完好 | 出厂编号 | 128336 | | |
| 1 | H14260704306 | 结构设计及外观 | 自救器开启、封印条是否断裂，外壳是否严重破损变形 | 合格 | 合格 | GB 24502-2023《煤矿用自救器》7.3.1 a |
| | | 氧气瓶压力 (MPa) | ≥18MPa | 22 | 合格 | GB 24502-2023《煤矿用自救器》7.3.1 c |

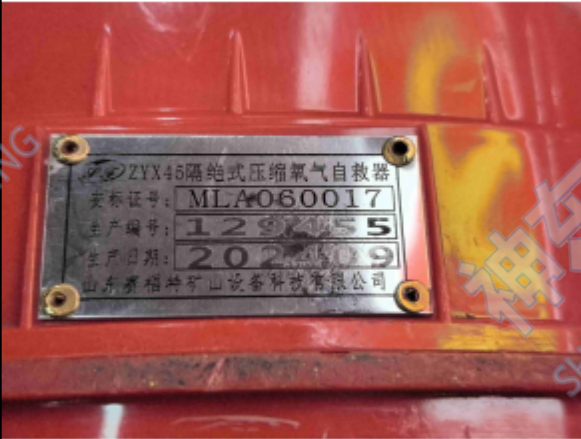
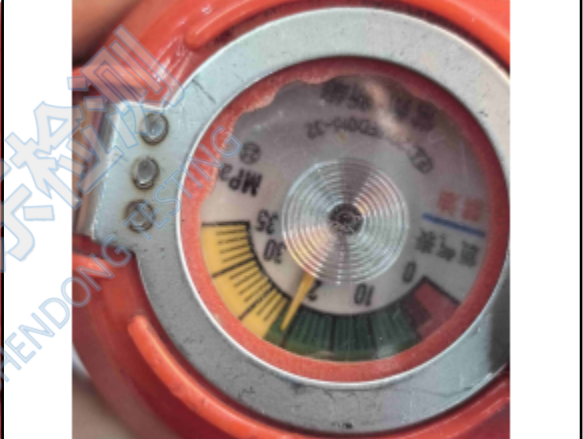
| 序号 | 样品状态 | 红色整机完好 | 出厂编号 | 129455 | | |
| 2 | H14260704307 | 结构设计及外观 | 自救器开启、封印条是否断裂，外壳是否严重破损变形 | 合格 | 合格 | GB 24502-2023《煤矿用自救器》7.3.1 a |
| | | 氧气瓶压力 (MPa) | ≥18MPa | 21 | 合格 | GB 24502-2023《煤矿用自救器》7.3.1 c |

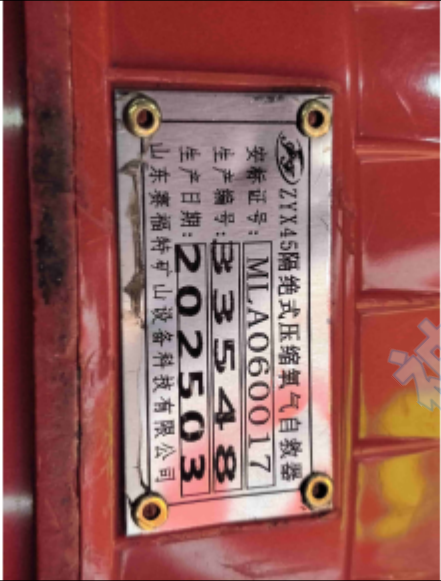
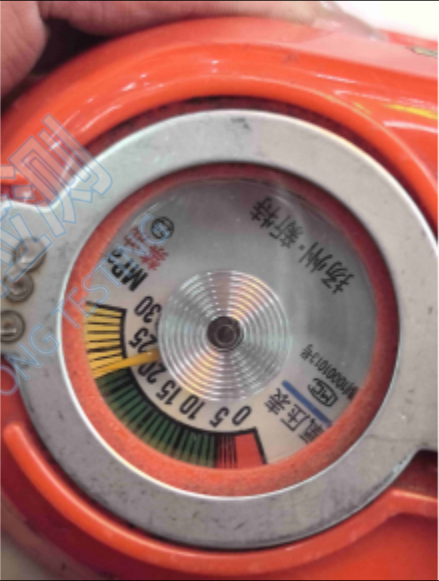
| 序号 | 样品状态 | 红色整机完好 | 出厂编号 | 33548 | | |
| | | 结构设计及外观 | 自救器开启、封印条是否断裂，外壳是否严重破损变形 | 合格 | 合格 | GB 24502-2023《煤矿用自救器》7.3.1 a |
| 3 | H14260704308 | 氧气瓶压力 (MPa) | ≥18MPa | 22 | 合格 | GB 24502-2023《煤矿用自救器》7.3.1 c |

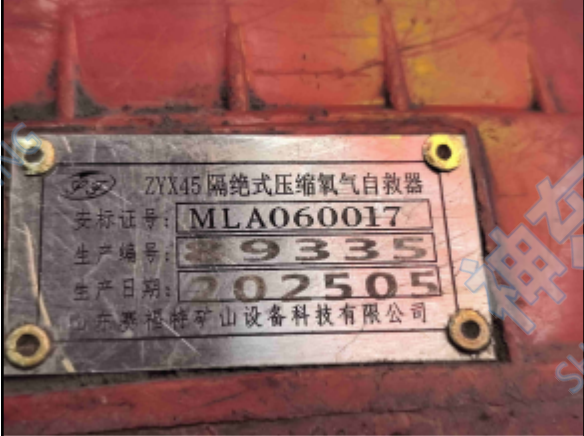
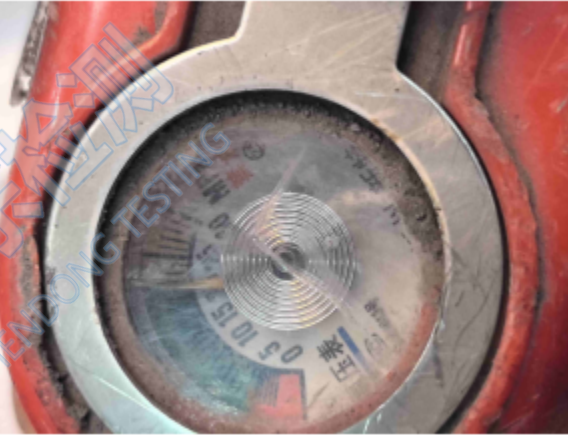
| 序号 | 样品状态 | 红色整机完好 | 出厂编号 | 89335 | | |
| | | 结构设计及外观 | 自救器开启、封印条是否断裂，外壳是否严重破损变形 | 合格 | 合格 | GB 24502-2023《煤矿用自救器》7.3.1 a |
| 4 | H14260704309 | 氧气瓶压力 (MPa) | ≥18MPa | 22 | 合格 | GB 24502-2023《煤矿用自救器》7.3.1 c |

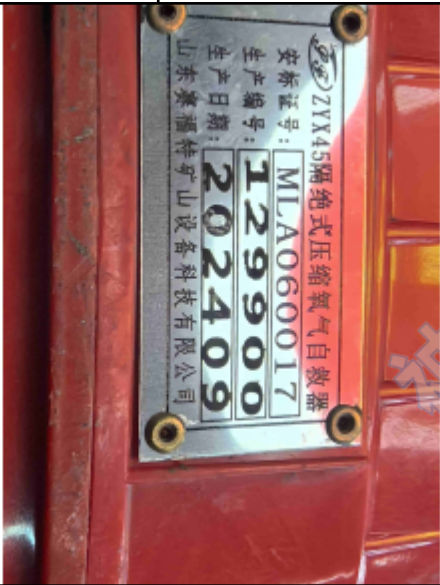
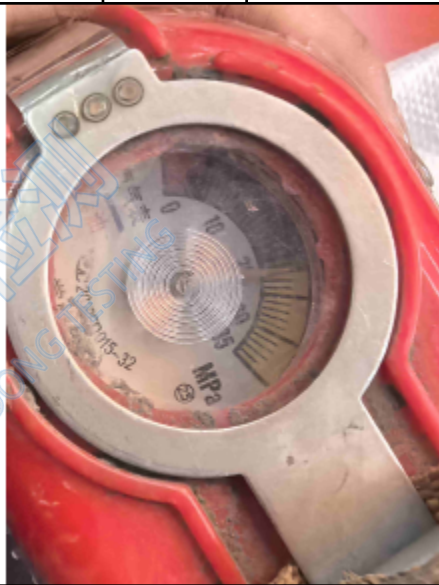
| 序号 | 样品状态 | 红色整机完好 | 出厂编号 | 129900 | | |
| 9 | H14260704314 | 结构设计及外观 | 自救器开启、封印条是否断裂，外壳是否严重破损变形 | 合格 | 合格 | GB 24502-2023《煤矿用自救器》7.3.1 a |
| | | 氧气瓶压力 (MPa) | ≥18MPa | 22 | 合格 | GB 24502-2023《煤矿用自救器》7.3.1 c |

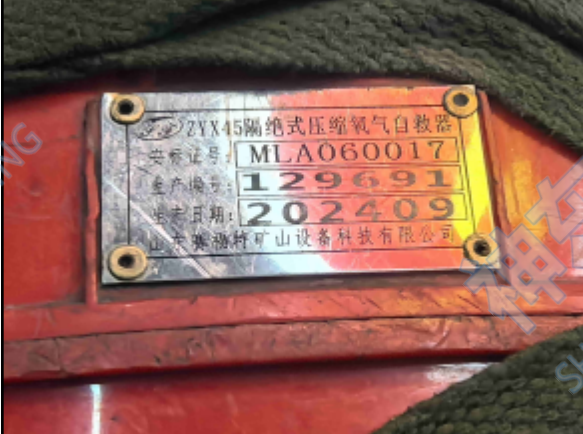
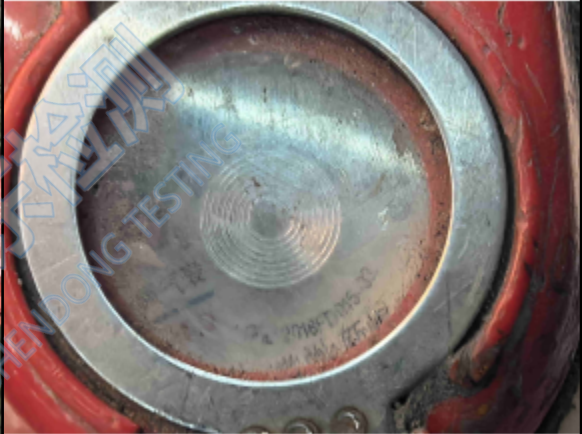
| 序号 | 样品状态 | 红色整机完好 | 出厂编号 | 129691 | | |
| 10 | H14260704315 | 结构设计及外观 | 自救器开启、封印条是否断裂，外壳是否严重破损变形 | 合格 | 合格 | GB 24502-2023《煤矿用自救器》7.3.1 a |
| | | 氧气瓶压力 (MPa) | ≥18MPa | 22 | 合格 | GB 24502-2023《煤矿用自救器》7.3.1 c |
