# 检测检验报告

样品名称： 隔绝式压缩氧气自救器（在用品）

规格型号： ZYX45

| 依据标准 | GB 24502-2023 《煤矿用自救器》 | | |

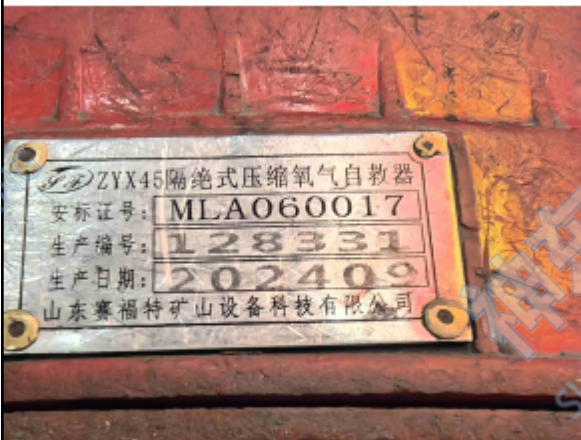
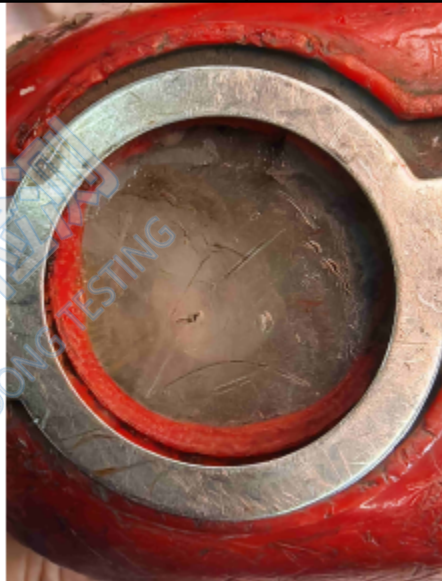
| 序号 | 样品状态 | 红色整机完好 | 出厂编号 | 128331 | | | |

| 1 | H14260704316 | 结构设计及外观 | 自救器开启、封印条是否断裂，外壳是否严重破损变形 | 合格 | 合格 | GB 24502-2023《煤矿用自救器》7.3.1 a | |
| | | 氧气瓶压力 (MPa) | ≥18MPa | 22 | 合格 | GB 24502-2023《煤矿用自救器》7.3.1 c | |

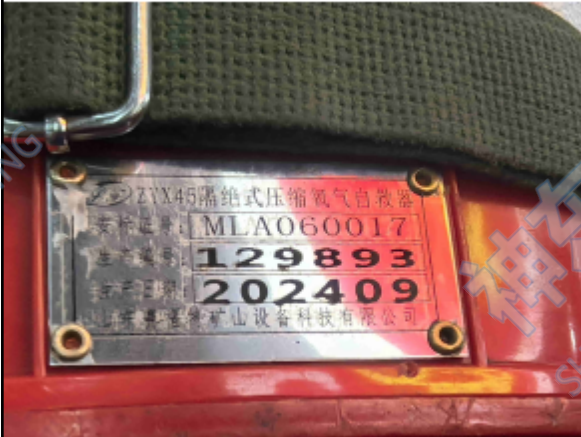
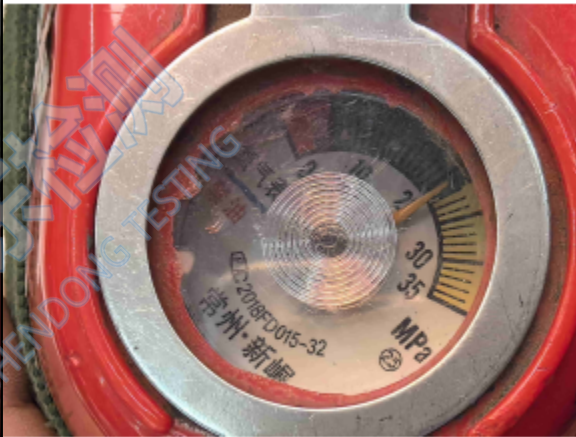
| 序号 | 样品状态 | 红色整机完好 | 出厂编号 | 129893 | | | |

| 2 | H14260704317 | 结构设计及外观 | 自救器开启、封印条是否断裂，外壳是否严重破损变形 | 合格 | 合格 | GB 24502-2023《煤矿用自救器》7.3.1 a | |
| | | 氧气瓶压力 (MPa) | ≥18MPa | 21 | 合格 | GB 24502-2023《煤矿用自救器》7.3.1 c | |

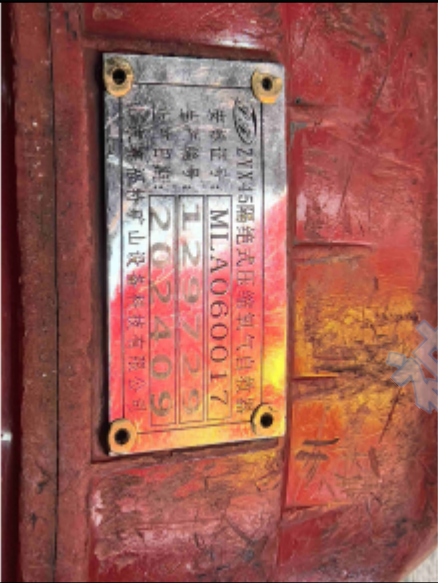
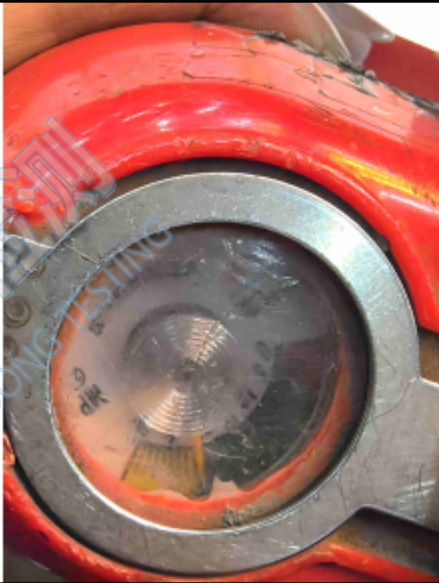
| 序号 | 样品状态 | 红色整机完好 | 出厂编号 | 129729 | | |

| 3 | H14260704318 | 结构设计及外观 | 自救器开启、封印条是否断裂，外壳是否严重破损变形 | 合格 | 合格 | GB 24502-2023《煤矿用自救器》7.3.1 a |
| | | 氧气瓶压力 (MPa) | ≥18MPa | 22 | 合格 | GB 24502-2023《煤矿用自救器》7.3.1 c |

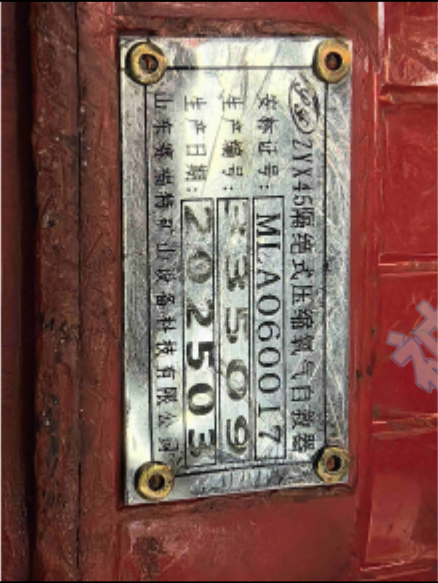
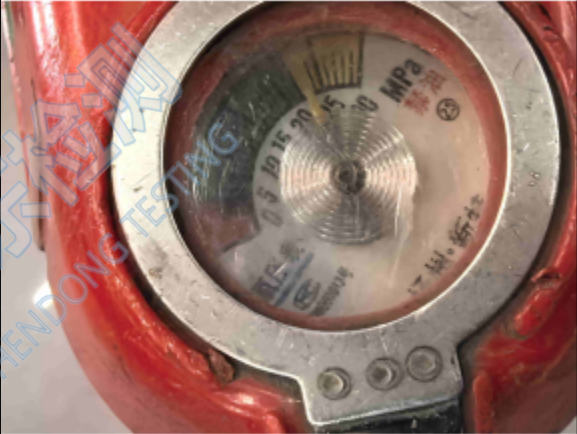
| 序号 | 样品状态 | 红色整机完好 | 出厂编号 | 33509 | | |

| 4 | H14260704319 | 结构设计及外观 | 自救器开启、封印条是否断裂，外壳是否严重破损变形 | 合格 | 合格 | GB 24502-2023《煤矿用自救器》7.3.1 a |
| | | 氧气瓶压力 (MPa) | ≥18MPa | 23 | 合格 | GB 24502-2023《煤矿用自救器》7.3.1 c |

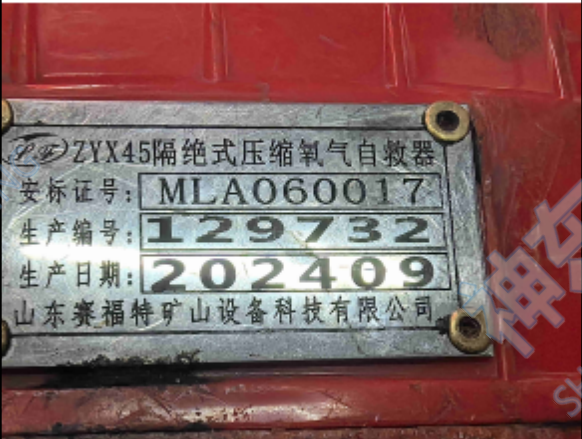
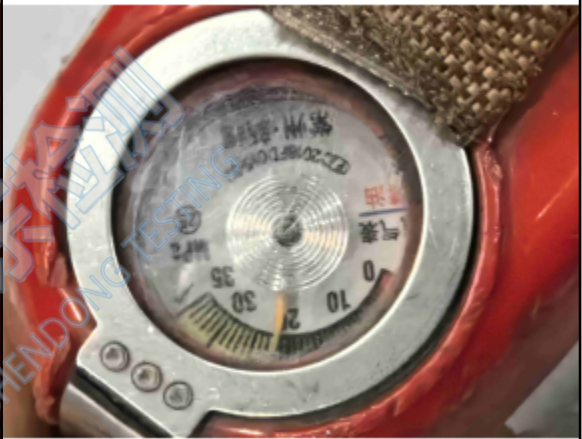
| 序号 | 样品状态 | 红色整机完好 | 出厂编号 | 129732 | | |

| 5 | H14260704320 | 结构设计及外观 | 自救器开启、封印条是否断裂，外壳是否严重破损变形 | 合格 | 合格 | GB 24502-2023《煤矿用自救器》7.3.1 a |
| | | 氧气瓶压力 (MPa) | ≥18MPa | 22 | 合格 | GB 24502-2023《煤矿用自救器》7.3.1 c |

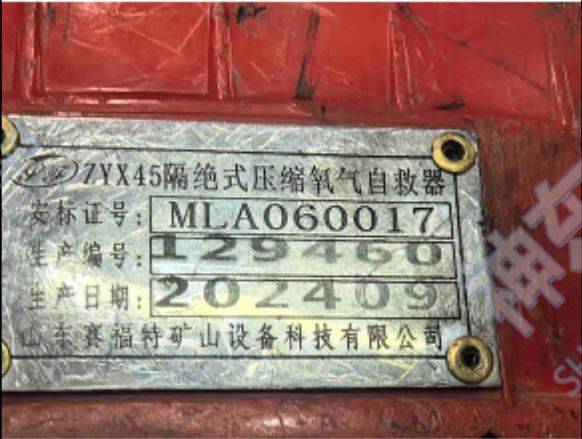
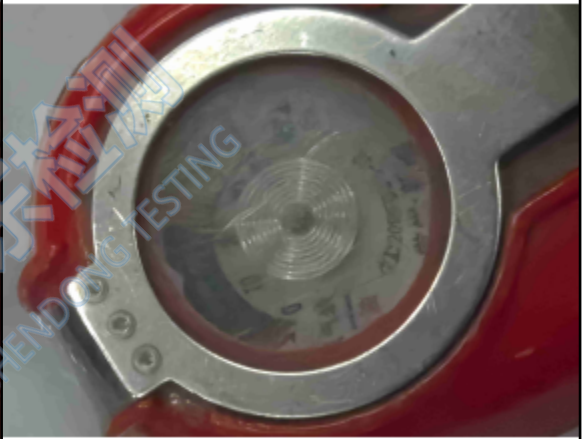
| 序号 | 样品状态 | 红色整机完好 | 出厂编号 | 129460 | | |

| 6 | H14260704321 | 结构设计及外观 | 自救器开启、封印条是否断裂，外壳是否严重破损变形 | 合格 | 合格 | GB 24502-2023《煤矿用自救器》7.3.1 a |
| | | 氧气瓶压力 (MPa) | ≥18MPa | 22 | 合格 | GB 24502-2023《煤矿用自救器》7.3.1 c |

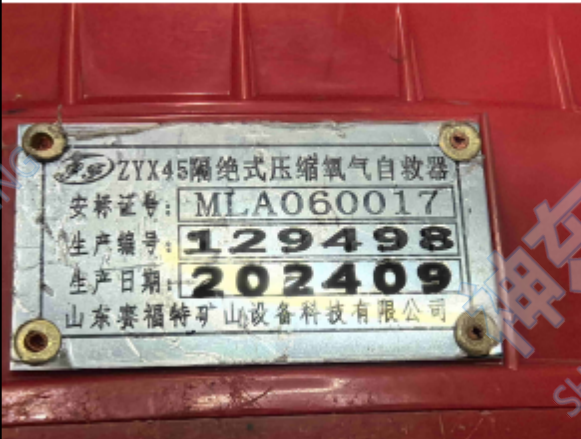
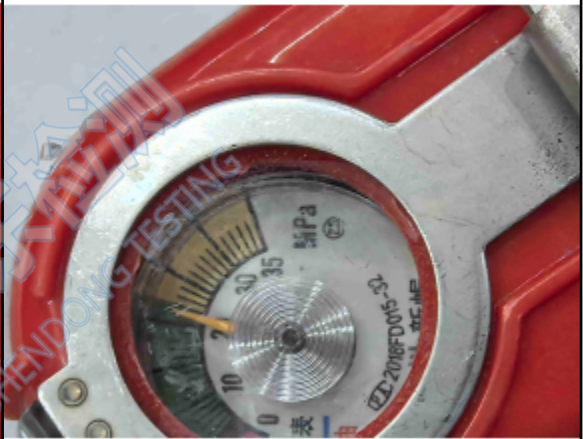
| 序号 | 样品状态 | 红色整机完好 | 出厂编号 | 129498 | | |

| 7 | H14260704322 | 结构设计及外观 | 自救器开启、封印条是否断裂，外壳是否严重破损变形 | 合格 | 合格 | GB 24502-2023《煤矿用自救器》7.3.1 a |
| | | 氧气瓶压力 (MPa) | ≥18MPa | 21 | 合格 | GB 24502-2023《煤矿用自救器》7.3.1 c |

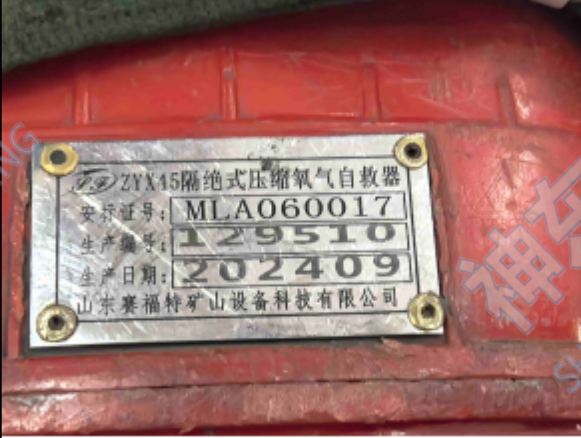
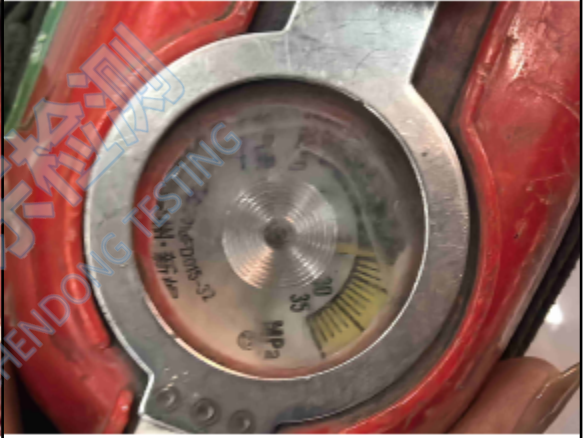
| 序号 | 样品状态 | 红色整机完好 | 出厂编号 | 129510 | | |

| 8 | H14260704323 | 结构设计及外观 | 自救器开启、封印条是否断裂，外壳是否严重破损变形 | 合格 | 合格 | GB 24502-2023《煤矿用自救器》7.3.1 a |
| | | 氧气瓶压力 (MPa) | ≥18MPa | 22 | 合格 | GB 24502-2023《煤矿用自救器》7.3.1 c |

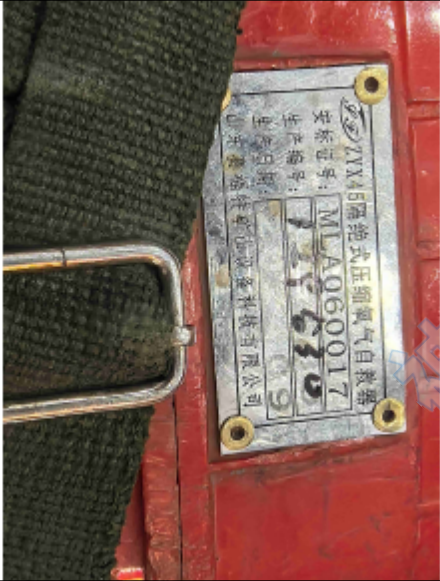
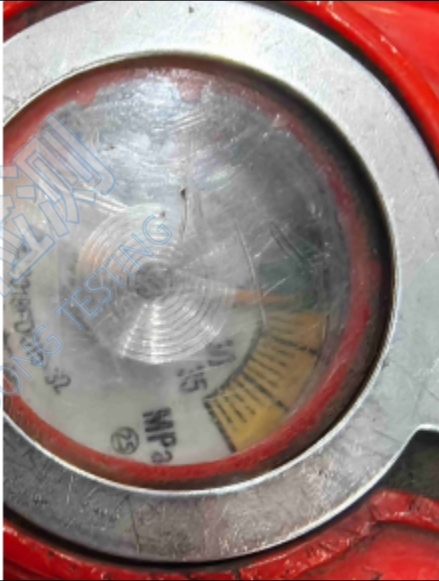
| 序号 | 样品状态 | 红色整机完好 | 出厂编号 | 129530 | | |

| 9 | H14260704324 | 结构设计及外观 | 自救器开启、封印条是否断裂，外壳是否严重破损变形 | 合格 | 合格 | GB 24502-2023《煤矿用自救器》7.3.1 a |
| | | 氧气瓶压力 (MPa) | ≥18MPa | 21 | 合格 | GB 24502-2023《煤矿用自救器》7.3.1 c |

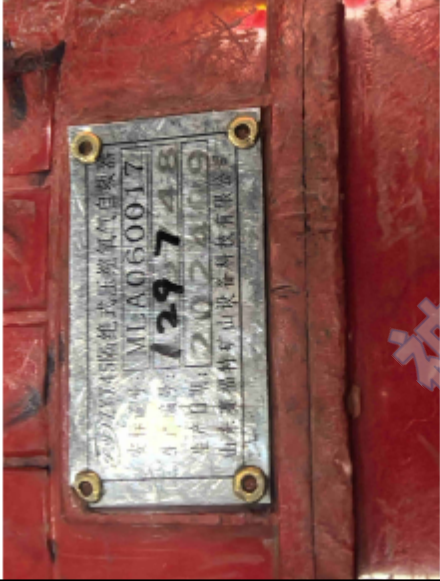
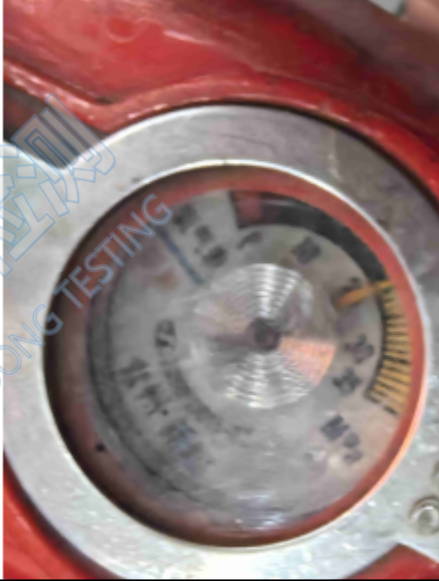
| 序号 | 样品状态 | 红色整机完好 | 出厂编号 | 129748 | | |

| 10 | H14260704325 | 结构设计及外观 | 自救器开启、封印条是否断裂，外壳是否严重破损变形 | 合格 | 合格 | GB 24502-2023《煤矿用自救器》7.3.1 a |
| | | 氧气瓶压力 (MPa) | ≥18MPa | 21 | 合格 | GB 24502-2023《煤矿用自救器》7.3.1 c |
