编号：2471479-2026

# 检测检验报告

样品名称： 隔绝式压缩氧气自救器（在用品）

规格型号： ZYX45

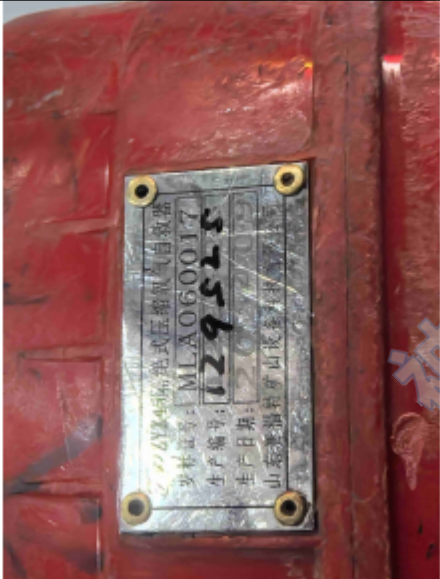
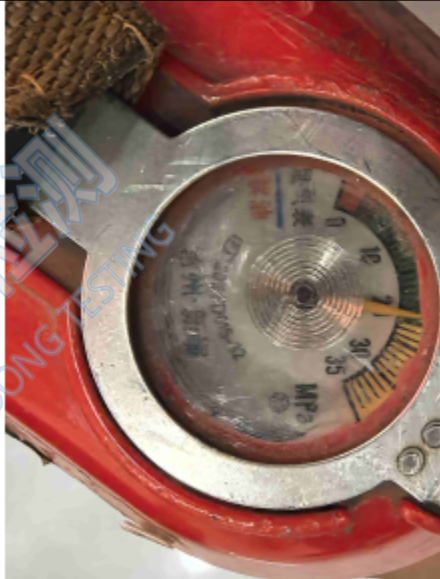
| 序号 | 样品状态 | 红色整机完好 | 出厂编号 | 129525 | | |

| 序号 | 样品状态 | 红色整机完好 | 出厂编号 | 129525 | | |
|---|---|---|---|---|---|---|
| 1 | H14260704326 | 结构设计及外观 | 自救器开启、封印条是否断裂，外壳是否严重破损变形 | 合格 | 合格 | GB 24502-2023《煤矿用自救器》7.3.1 a |
| | | 氧气瓶压力 (MPa) | ≥18MPa | 20 | 合格 | GB 24502-2023《煤矿用自救器》7.3.1 c |

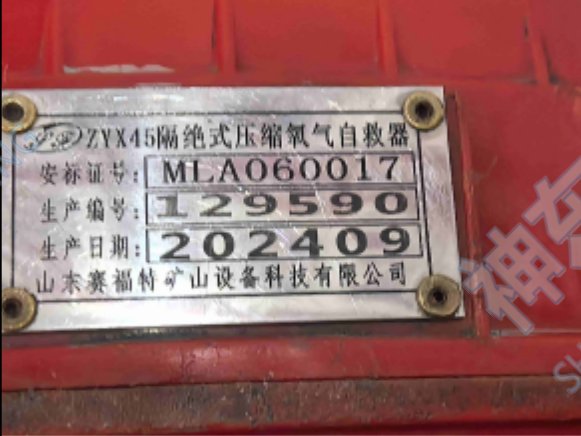
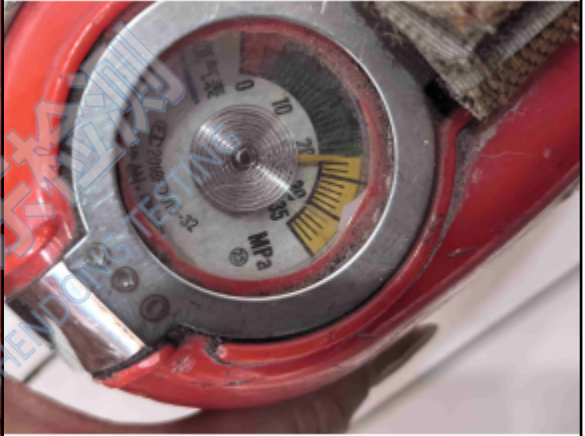
| 序号 | 样品状态 | 红色整机完好 | 出厂编号 | 129590 | | |

| 6 | H14260704331 | 结构设计及外观 | 自救器开启、封印条是否断裂，外壳是否严重破损变形 | 合格 | 合格 | GB 24502-2023《煤矿用自救器》7.3.1 a |
| | | 氧气瓶压力(MPa) | ≥18MPa | 20 | 合格 | GB 24502-2023《煤矿用自救器》7.3.1 c |

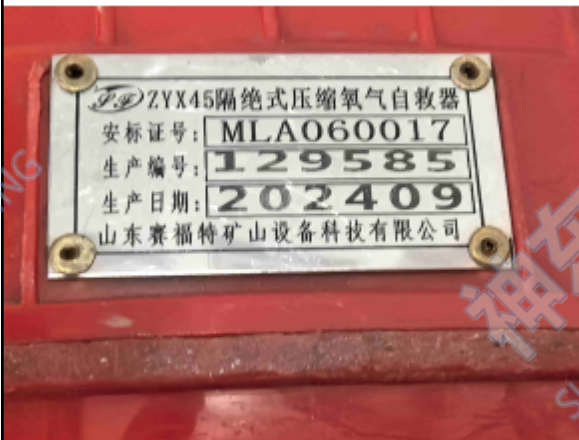
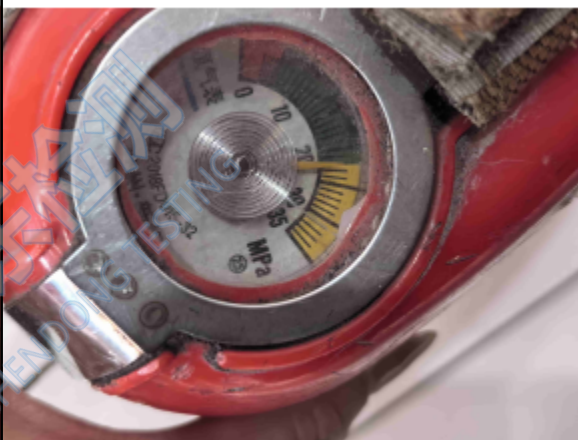
| 序号 | 样品状态 | 红色整机完好 | 出厂编号 | 129585 | | | |

| 7 | H14260704332 | 结构设计及外观 | 自救器开启、封印条是否断裂，外壳是否严重破损变形 | 合格 | 合格 | GB 24502-2023《煤矿用自救器》7.3.1 a | |
| | | 氧气瓶压力 (MPa) | ≥18MPa | 22 | 合格 | GB 24502-2023《煤矿用自救器》7.3.1 c | |

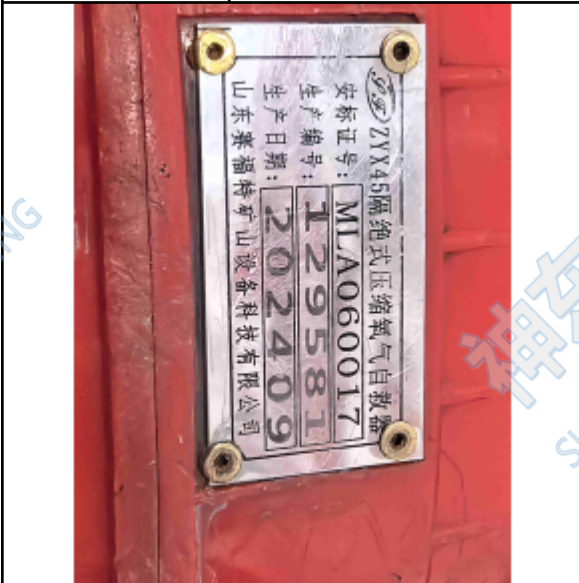
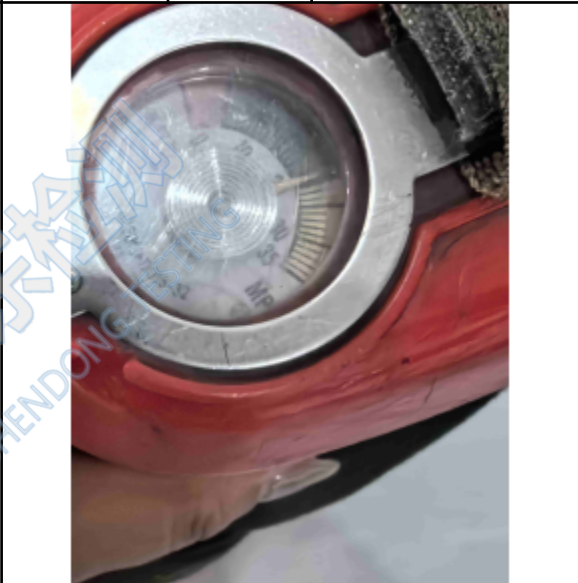
| 序号 | 样品状态 | 红色整机完好 | 出厂编号 | 129581 | | | |

| 8 | H14260704333 | 结构设计及外观 | 自救器开启、封印条是否断裂，外壳是否严重破损变形 | 合格 | 合格 | GB 24502-2023《煤矿用自救器》7.3.1 a | |
| | | 氧气瓶压力 (MPa) | ≥18MPa | 21 | 合格 | GB 24502-2023《煤矿用自救器》7.3.1 c | |

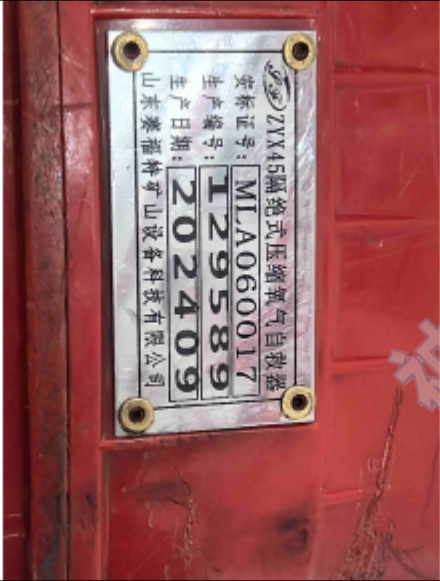
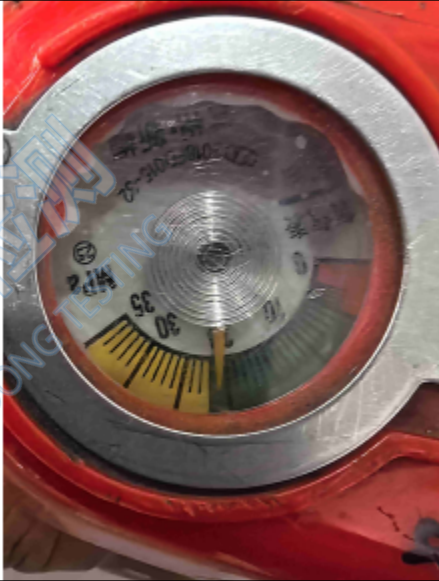
| 序号 | 样品状态 | 红色整机完好 | 出厂编号 | 129589 | | |

| | | 结构设计及外观 | 自救器开启、封印条是否断裂，外壳是否严重破损变形 | 合格 | 合格 | GB 24502-2023《煤矿用自救器》7.3.1 a |
| 9 | H14260704334 | 氧气瓶压力 (MPa) | ≥18MPa | 21 | 合格 | GB 24502-2023《煤矿用自救器》7.3.1 c |

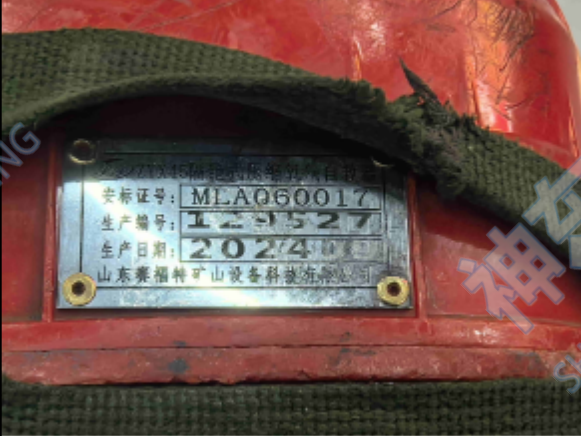
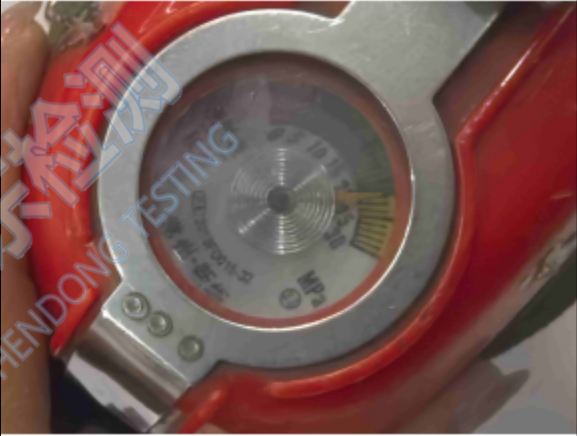
| 序号 | 样品状态 | 红色整机完好 | 出厂编号 | 129527 | | |

| | | 结构设计及外观 | 自救器开启、封印条是否断裂，外壳是否严重破损变形 | 合格 | 合格 | GB 24502-2023《煤矿用自救器》7.3.1 a |
| 10 | H14260704335 | 氧气瓶压力 (MPa) | ≥18MPa | 22 | 合格 | GB 24502-2023《煤矿用自救器》7.3.1 c |
