编号：2471483-2026

# 检测检验报告

样品名称： 隔绝式压缩氧气自救器（在用品）

规格型号： ZYX45

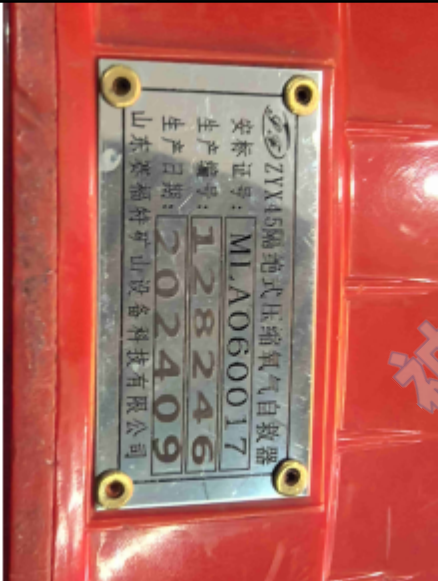
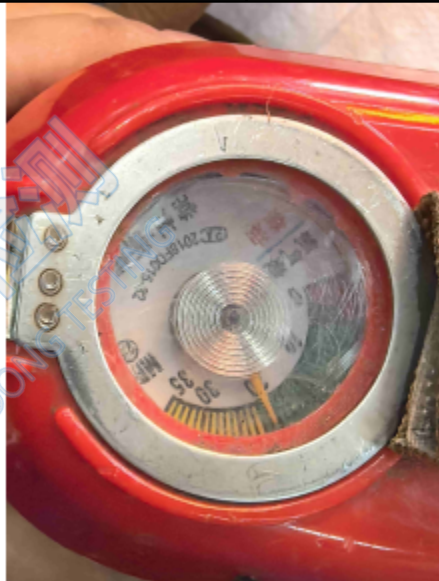
| 序号 | 样品状态 | 红色整机完好 | 出厂编号 | 128246 | | |

| 1 | H14260704346 | 结构设计及外观 | 自救器开启、封印条是否断裂，外壳是否严重破损变形 | 合格 | 合格 | GB 24502-2023《煤矿用自救器》7.3.1 a |
| | | 氧气瓶压力 (MPa) | ≥18MPa | 21 | 合格 | GB 24502-2023《煤矿用自救器》7.3.1 c |

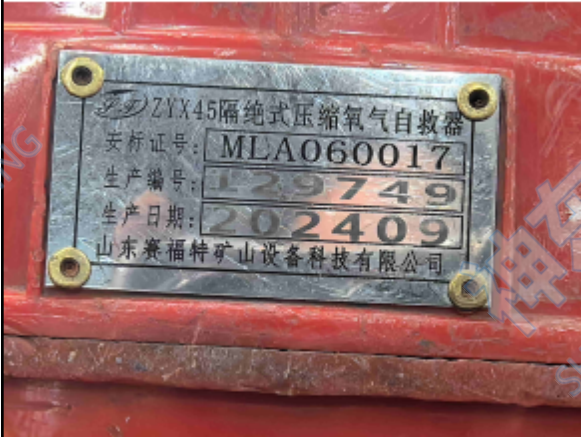
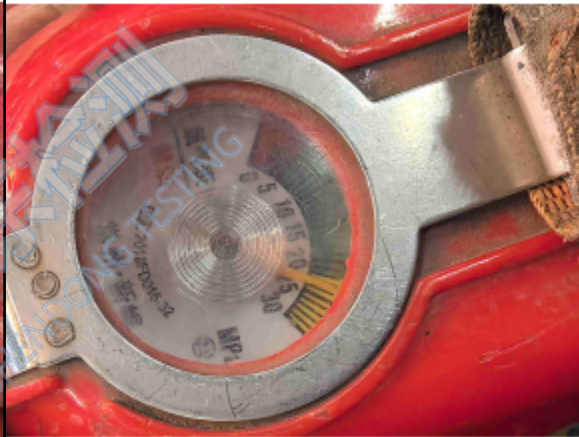
| 序号 | 样品状态 | 红色整机完好 | 出厂编号 | 129749 | | |

| 2 | H14260704347 | 结构设计及外观 | 自救器开启、封印条是否断裂，外壳是否严重破损变形 | 合格 | 合格 | GB 24502-2023《煤矿用自救器》7.3.1 a |
| | | 氧气瓶压力 (MPa) | ≥18MPa | 23 | 合格 | GB 24502-2023《煤矿用自救器》7.3.1 c |

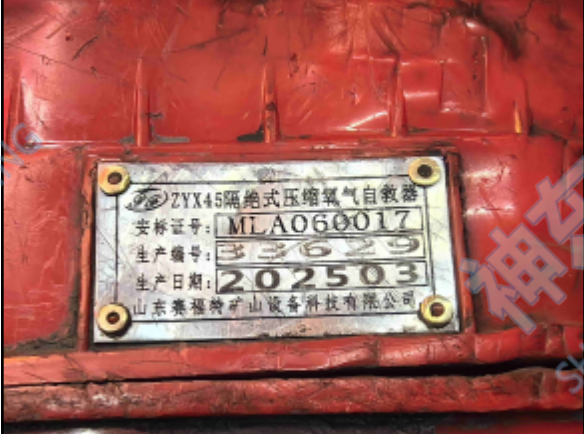
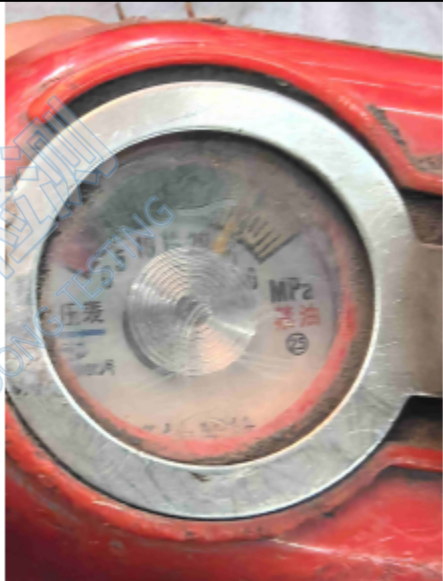
| 序号 | 样品状态 | 红色整机完好 | 出厂编号 | 33629 | | |

| 6 | H14260704351 | 结构设计及外观 | 自救器开启、封印条是否断裂，外壳是否严重破损变形 | 合格 | 合格 | GB 24502-2023《煤矿用自救器》7.3.1 a |
| | | 氧气瓶压力 (MPa) | ≥18MPa | 23 | 合格 | GB 24502-2023《煤矿用自救器》7.3.1 c |

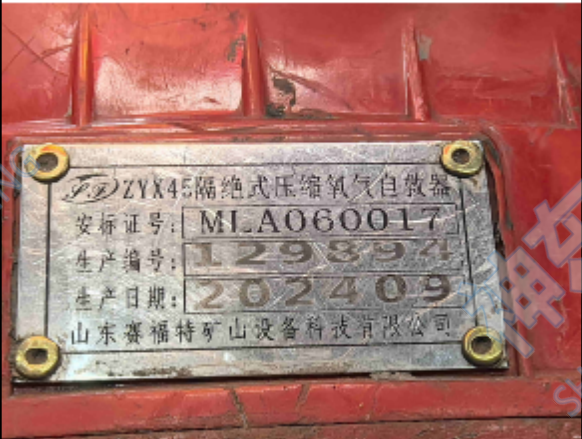
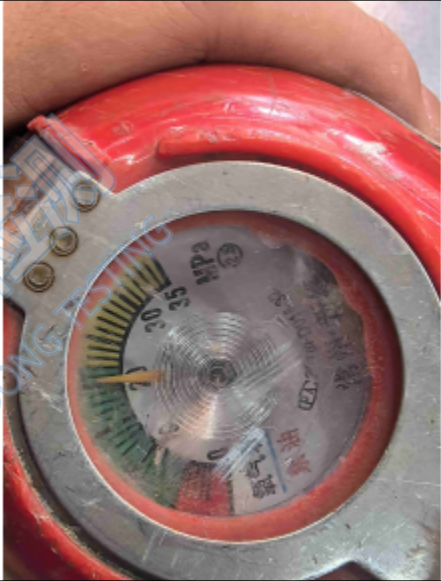
| 序号 | 样品状态 | 红色整机完好 | 出厂编号 | 129894 | | |

| 7 | H14260704352 | 结构设计及外观 | 自救器开启、封印条是否断裂，外壳是否严重破损变形 | 合格 | 合格 | GB 24502-2023《煤矿用自救器》7.3.1 a |
| | | 氧气瓶压力 (MPa) | ≥18MPa | 20 | 合格 | GB 24502-2023《煤矿用自救器》7.3.1 c |

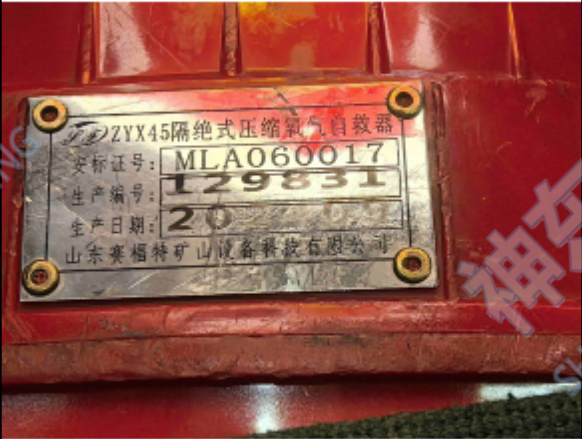
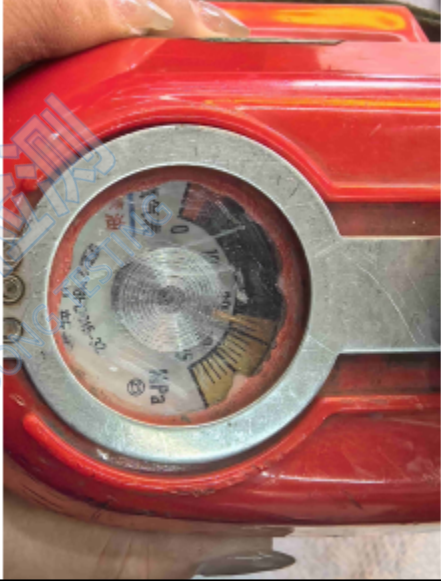
| 序号 | 样品状态 | 红色整机完好 | 出厂编号 | 129831 | | |

| 8 | H14260704353 | 结构设计及外观 | 自救器开启、封印条是否断裂，外壳是否严重破损变形 | 合格 | 合格 | GB 24502-2023《煤矿用自救器》7.3.1 a |
| | | 氧气瓶压力 (MPa) | ≥18MPa | 22 | 合格 | GB 24502-2023《煤矿用自救器》7.3.1 c |

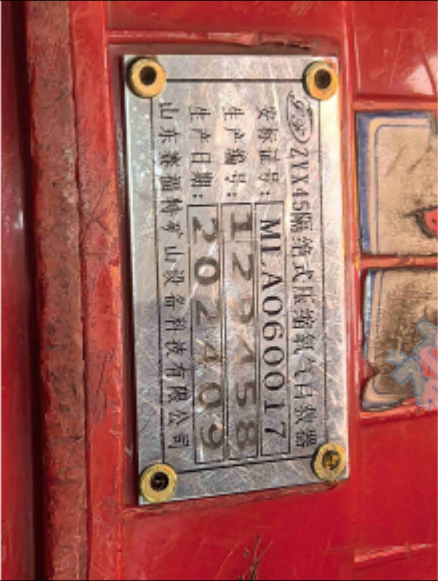
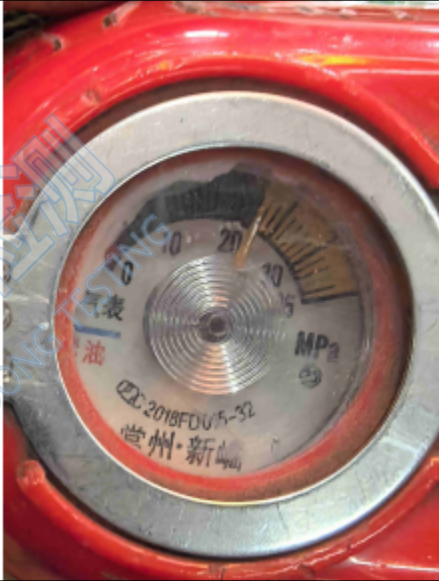
| 序号 | 样品状态 | 红色整机完好 | 出厂编号 | 129458 | | |

| | | 结构设计及外观 | 自救器开启、封印条是否断裂，外壳是否严重破损变形 | 合格 | 合格 | GB 24502-2023《煤矿用自救器》7.3.1 a |
| 9 | H14260704354 | 氧气瓶压力 (MPa) | ≥18MPa | 22 | 合格 | GB 24502-2023《煤矿用自救器》7.3.1 c |

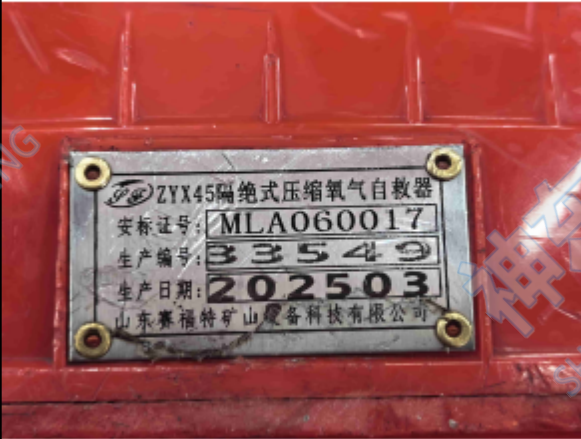
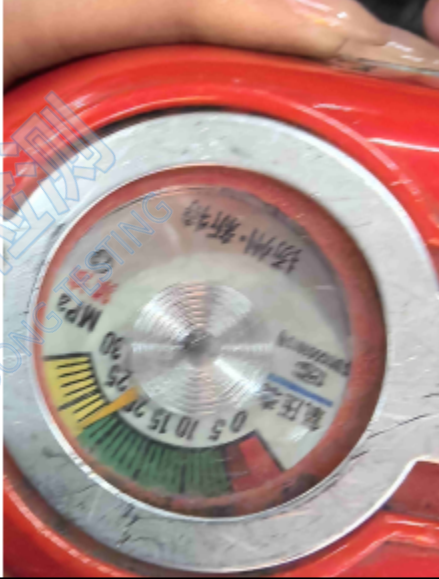
| 序号 | 样品状态 | 红色整机完好 | 出厂编号 | 33549 | | |

| | | 结构设计及外观 | 自救器开启、封印条是否断裂，外壳是否严重破损变形 | 合格 | 合格 | GB 24502-2023《煤矿用自救器》7.3.1 a |
| 10 | H14260704355 | 氧气瓶压力 (MPa) | ≥18MPa | 22 | 合格 | GB 24502-2023《煤矿用自救器》7.3.1 c |
