# 检测检验报告

样品名称： 隔绝式压缩氧气自救器（在用品）

规格型号： ZYX45

| 依据标准 | GB 24502-2023 《煤矿用自救器》 | | |

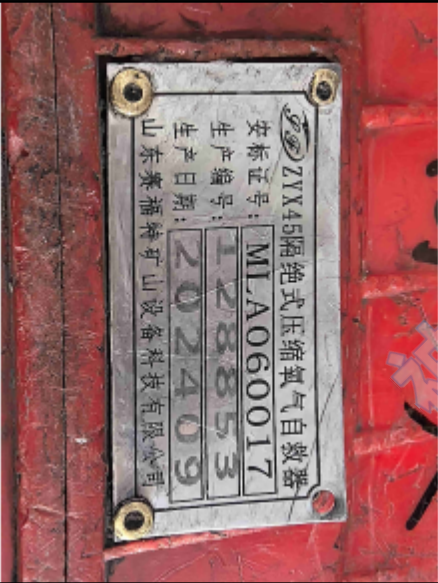
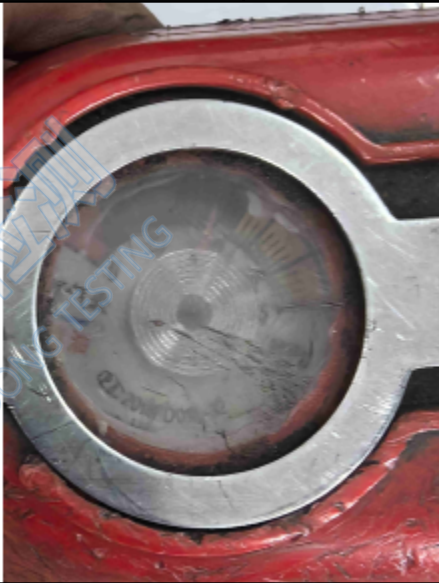
| 5 | H14260704370 | 结构设计及外观 | 自救器开启、封印条是否断裂，外壳是否严重破损变形 | 合格 | 合格 | GB 24502-2023《煤矿用自救器》7.3.1 a |
| | | 氧气瓶压力 (MPa) | ≥18MPa | 18 | 合格 | GB 24502-2023《煤矿用自救器》7.3.1 c |

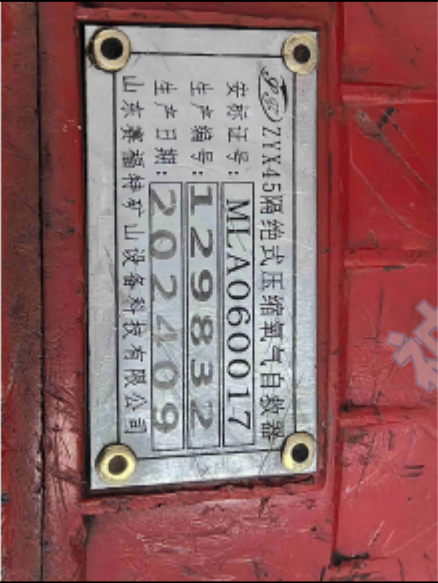
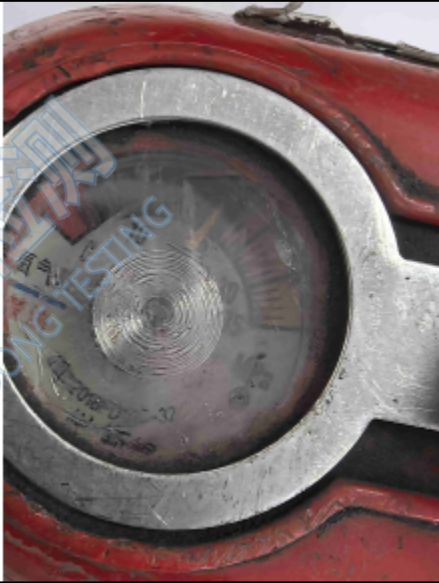
| 6 | H14260704371 | 结构设计及外观 | 自救器开启、封印条是否断裂，外壳是否严重破损变形 | 合格 | 合格 | GB 24502-2023《煤矿用自救器》7.3.1 a |
| | | 氧气瓶压力 (MPa) | ≥18MPa | 20 | 合格 | GB 24502-2023《煤矿用自救器》7.3.1 c |
