# 检测检验报告

样品名称： 隔绝式压缩氧气自救器（在用品）

规格型号： ZYX45

| 依据标准 | GB 24502-2023 《煤矿用自救器》 | | |

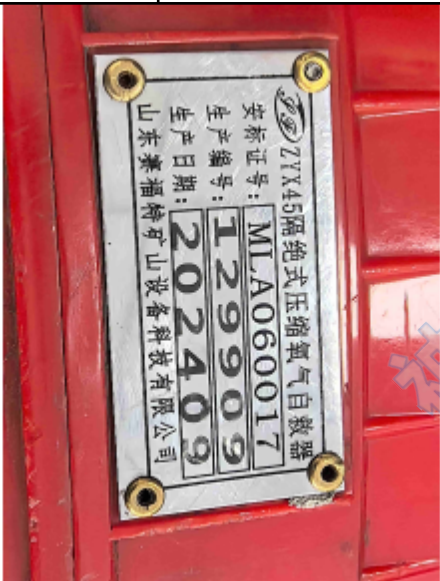
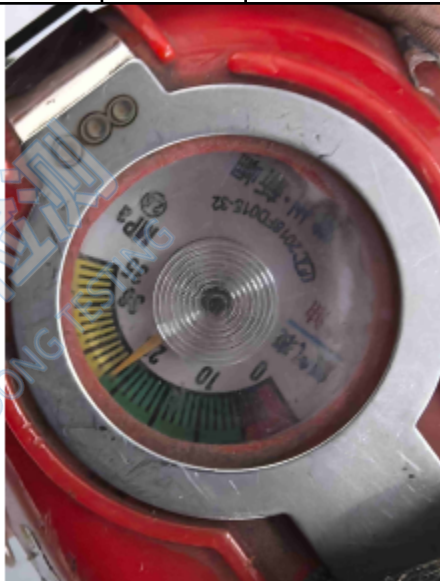
| 1 | H14260704376 | 结构设计及外观 | 自救器开启、封印条是否断裂，外壳是否严重破损变形 | 合格 | 合格 | GB 24502-2023《煤矿用自救器》7.3.1 a |
| | | 氧气瓶压力 (MPa) | ≥18MPa | 22 | 合格 | GB 24502-2023《煤矿用自救器》7.3.1 c |

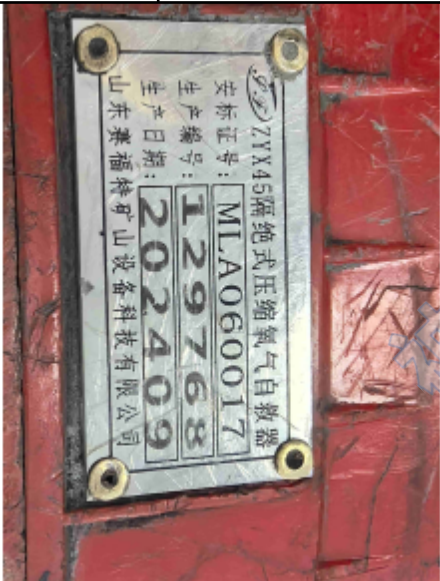
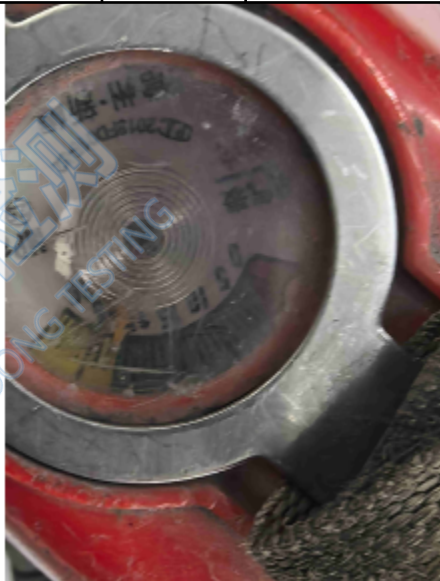
| 2 | H14260704377 | 结构设计及外观 | 自救器开启、封印条是否断裂，外壳是否严重破损变形 | 合格 | 合格 | GB 24502-2023《煤矿用自救器》7.3.1 a |
| | | 氧气瓶压力 (MPa) | ≥18MPa | 22 | 合格 | GB 24502-2023《煤矿用自救器》7.3.1 c |

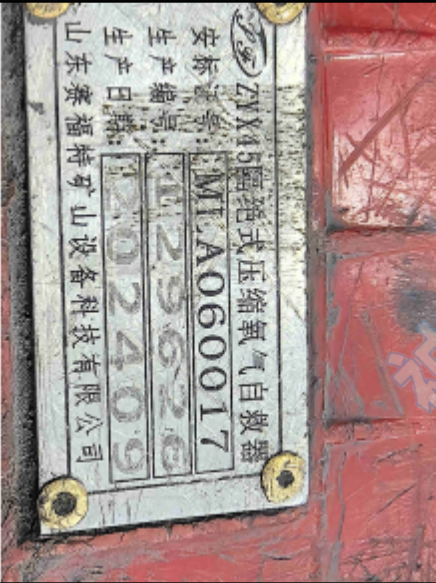
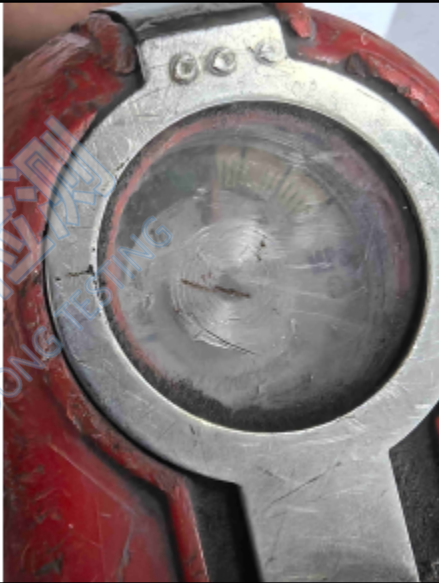
| 7 | H14260704382 | 结构设计及外观 | 自救器开启、封印条是否断裂，外壳是否严重破损变形 | 合格 | 合格 | GB 24502-2023《煤矿用自救器》7.3.1 a |
| | | 氧气瓶压力 (MPa) | ≥18MPa | 22 | 合格 | GB 24502-2023《煤矿用自救器》7.3.1 c |

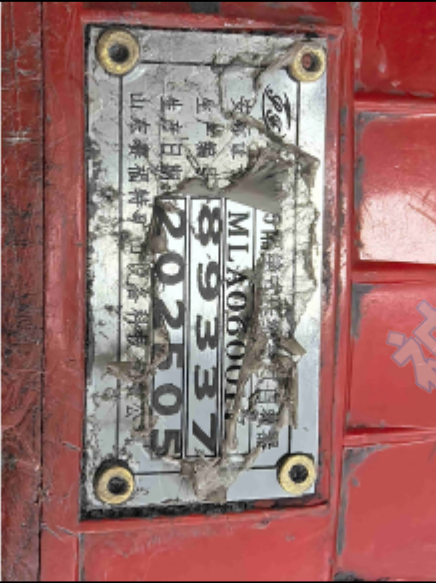
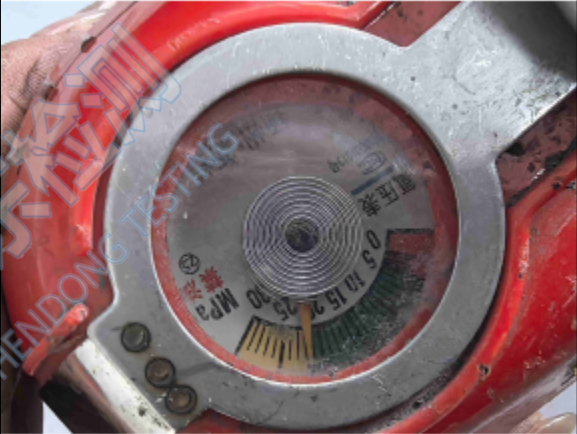
| 8 | H14260704383 | 结构设计及外观 | 自救器开启、封印条是否断裂，外壳是否严重破损变形 | 合格 | 合格 | GB 24502-2023《煤矿用自救器》7.3.1 a |
| | | 氧气瓶压力 (MPa) | ≥18MPa | 22 | 合格 | GB 24502-2023《煤矿用自救器》7.3.1 c |
