# 检测检验报告

样品名称： 隔绝式压缩氧气自救器（在用品）

规格型号： ZYX45

| 依据标准 | GB 24502-2023 《煤矿用自救器》 | | |

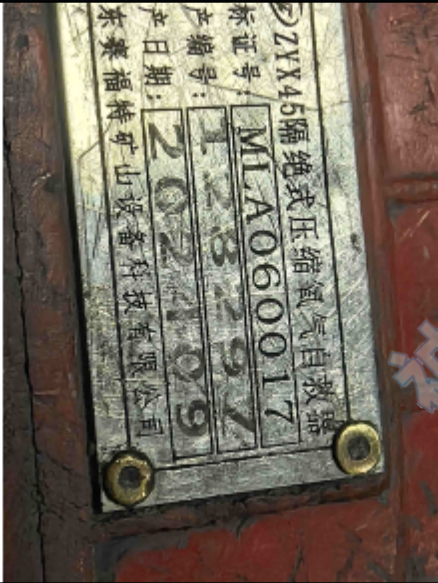
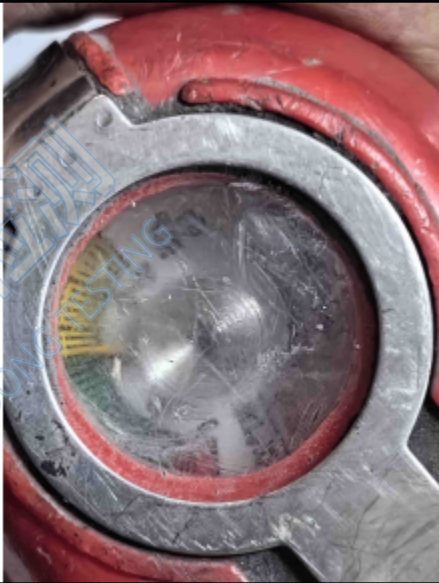
| 序号 | 样品状态 | 红色整机完好 | 出厂编号 | 128297 | | |

| 1 | H14260704386 | 结构设计及外观 | 自救器开启、封印条是否断裂，外壳是否严重破损变形 | 合格 | 合格 | GB 24502-2023《煤矿用自救器》7.3.1 a |
| | | 氧气瓶压力 (MPa) | ≥18MPa | 22 | 合格 | GB 24502-2023《煤矿用自救器》7.3.1 c |

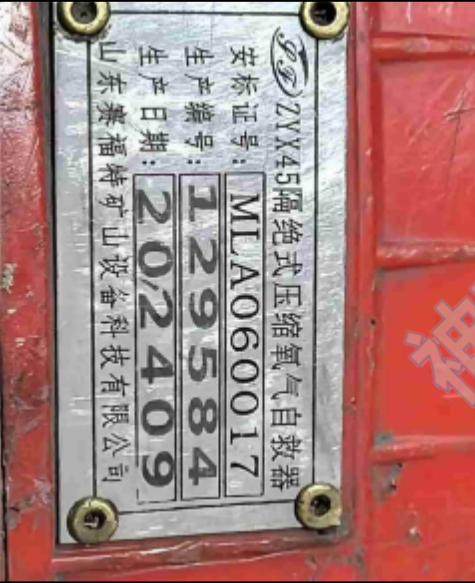
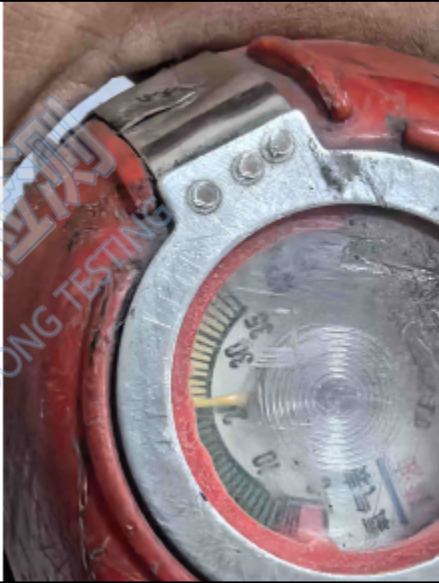
| 序号 | 样品状态 | 红色整机完好 | 出厂编号 | 129584 | | |

| 2 | H14260704388 | 结构设计及外观 | 自救器开启、封印条是否断裂，外壳是否严重破损变形 | 合格 | 合格 | GB 24502-2023《煤矿用自救器》7.3.1 a |
| | | 氧气瓶压力 (MPa) | ≥18MPa | 22 | 合格 | GB 24502-2023《煤矿用自救器》7.3.1 c |

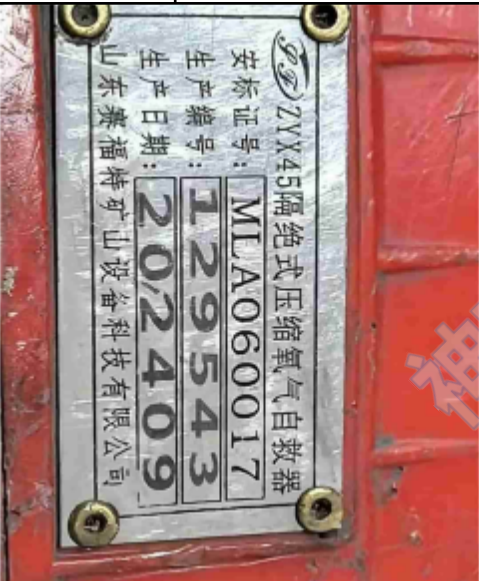
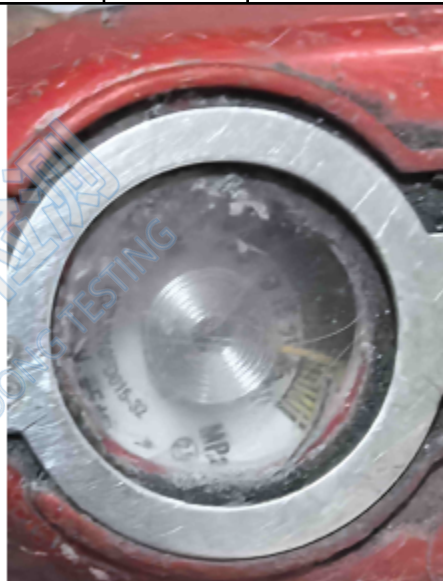
| 序号 | 样品状态 | 红色整机完好 | 出厂编号 | 129543 | | |

| 5 | H14260704391 | 结构设计及外观 | 自救器开启、封印条是否断裂，外壳是否严重破损变形 | 合格 | 合格 | GB 24502-2023《煤矿用自救器》7.3.1 a |
| | | 氧气瓶压力 (MPa) | ≥18MPa | 21 | 合格 | GB 24502-2023《煤矿用自救器》7.3.1 c |

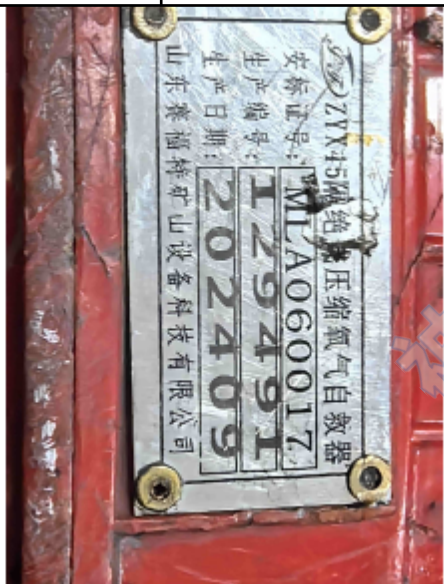
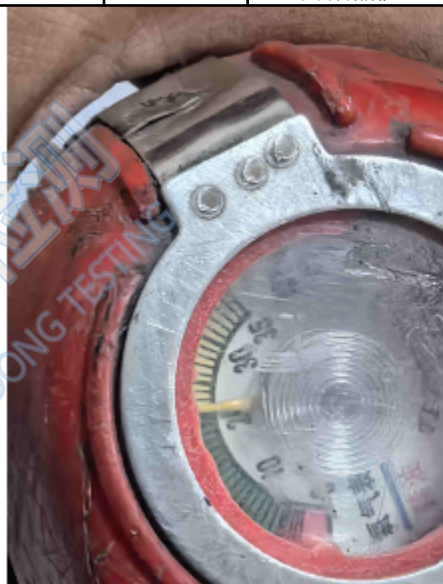
| 序号 | 样品状态 | 红色整机完好 | 出厂编号 | 129491 | | |

| 6 | H14260704392 | 结构设计及外观 | 自救器开启、封印条是否断裂，外壳是否严重破损变形 | 合格 | 合格 | GB 24502-2023《煤矿用自救器》7.3.1 a |
| | | 氧气瓶压力 (MPa) | ≥18MPa | 22 | 合格 | GB 24502-2023《煤矿用自救器》7.3.1 c |

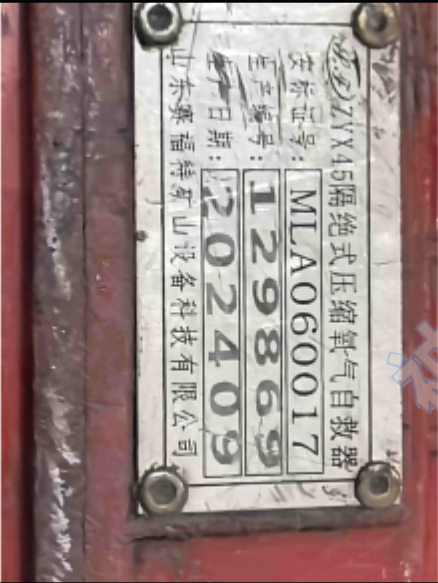
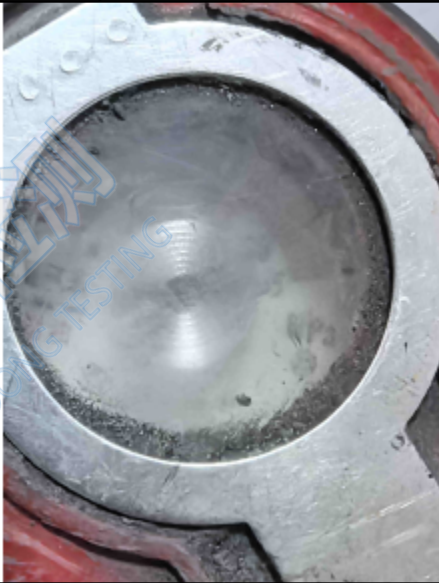
| 序号 | 样品状态 | 红色整机完好 | 出厂编号 | 129869 | | |

| 9 | H14260704395 | 结构设计及外观 | 自救器开启、封印条是否断裂，外壳是否严重破损变形 | 合格 | 合格 | GB 24502-2023《煤矿用自救器》7.3.1 a |
| | | 氧气瓶压力 (MPa) | ≥18MPa | 22 | 合格 | GB 24502-2023《煤矿用自救器》7.3.1 c |

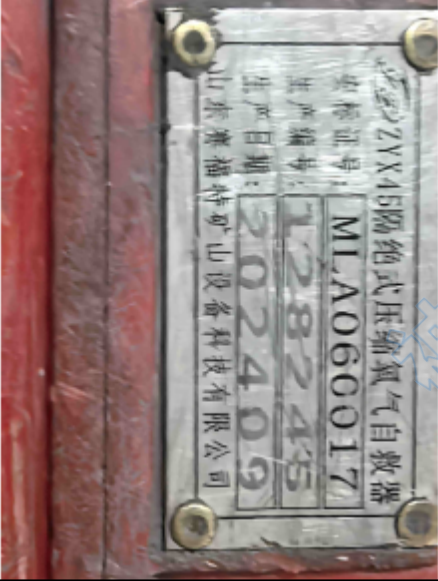
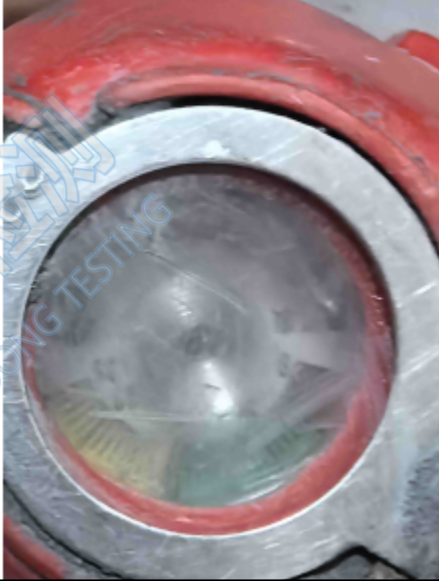
| 序号 | 样品状态 | 红色整机完好 | 出厂编号 | 128245 | | |

| 10 | H14260704396 | 结构设计及外观 | 自救器开启、封印条是否断裂，外壳是否严重破损变形 | 合格 | 合格 | GB 24502-2023《煤矿用自救器》7.3.1 a |
| | | 氧气瓶压力 (MPa) | ≥18MPa | 22 | 合格 | GB 24502-2023《煤矿用自救器》7.3.1 c |
